昭和 50 年度 国有林野事業
特別会計技術開発試験成績報告書

赤外カラー写真を応用した
マックイ虫被害防除技術の確立

昭和 51 年 11 月

林業試験場

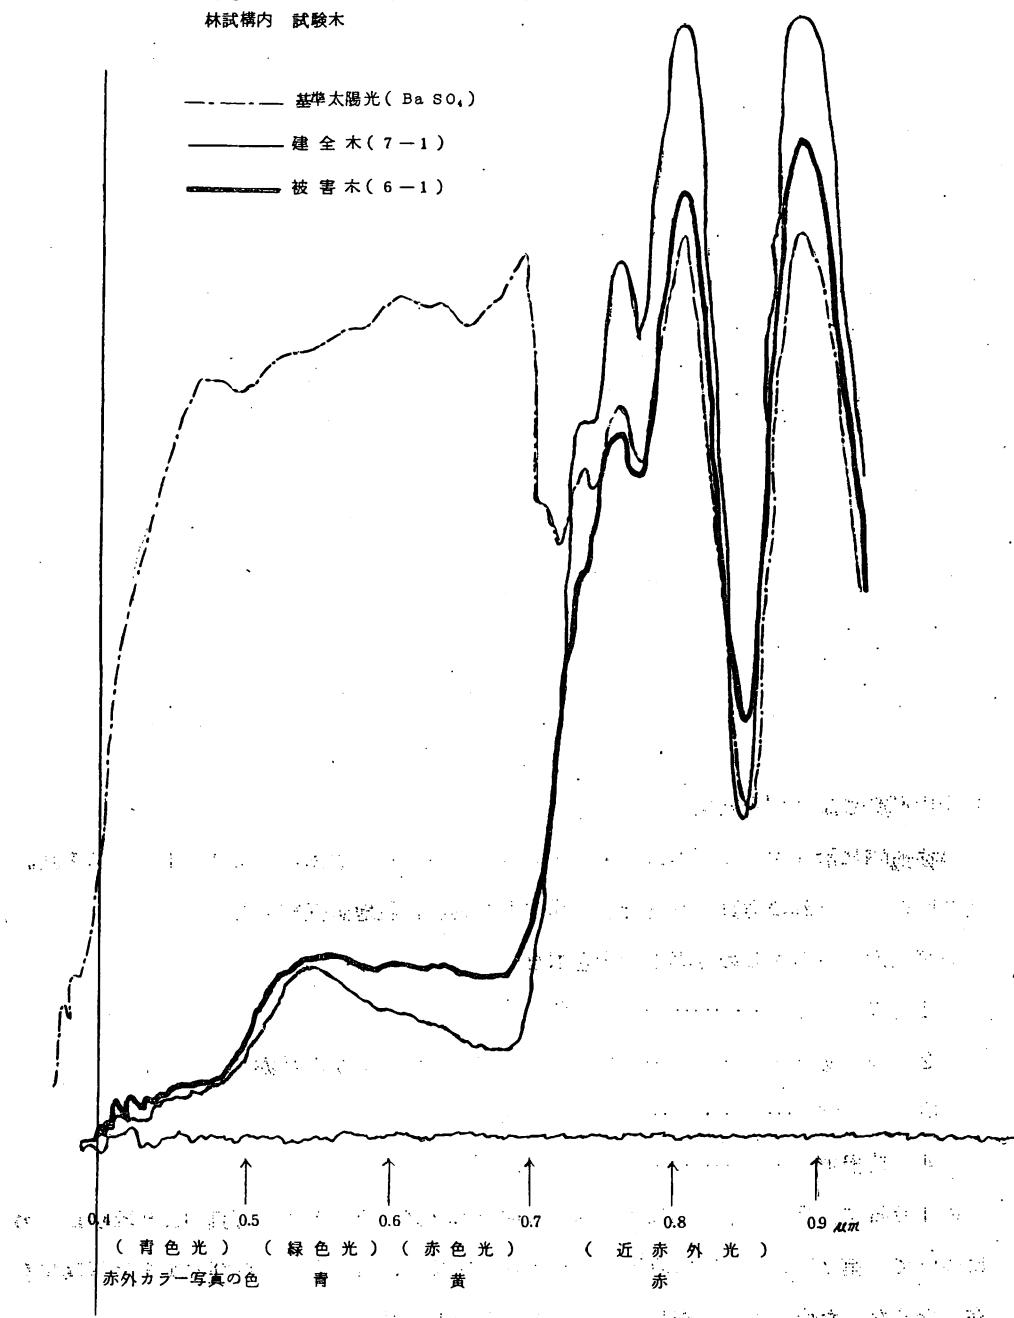
図-1 マツクイムシ被害木反射スペクトル測定例

マツが反射する太陽光線のスペクトル特性の測定例は図1の如くで、健全な光合成活動を営んでいるマツがザイセンチュウの被害により樹脂流動が停止し、樹勢が衰退、枯死に至るにつれて、特に近赤外光(0.7~0.9ミリミクロン)の反射量が減少し、一方 黄、赤色光(0.6~0.7ミリミクロン)の吸収力が低下するため、その部分の反射量が増大する。枯死するに至れば0.8~0.9ミクロン附近を頂とする放散体のスペクトル形となり生育活動をもたぬ植物細胞組成がもつ反射特性のみを示す。

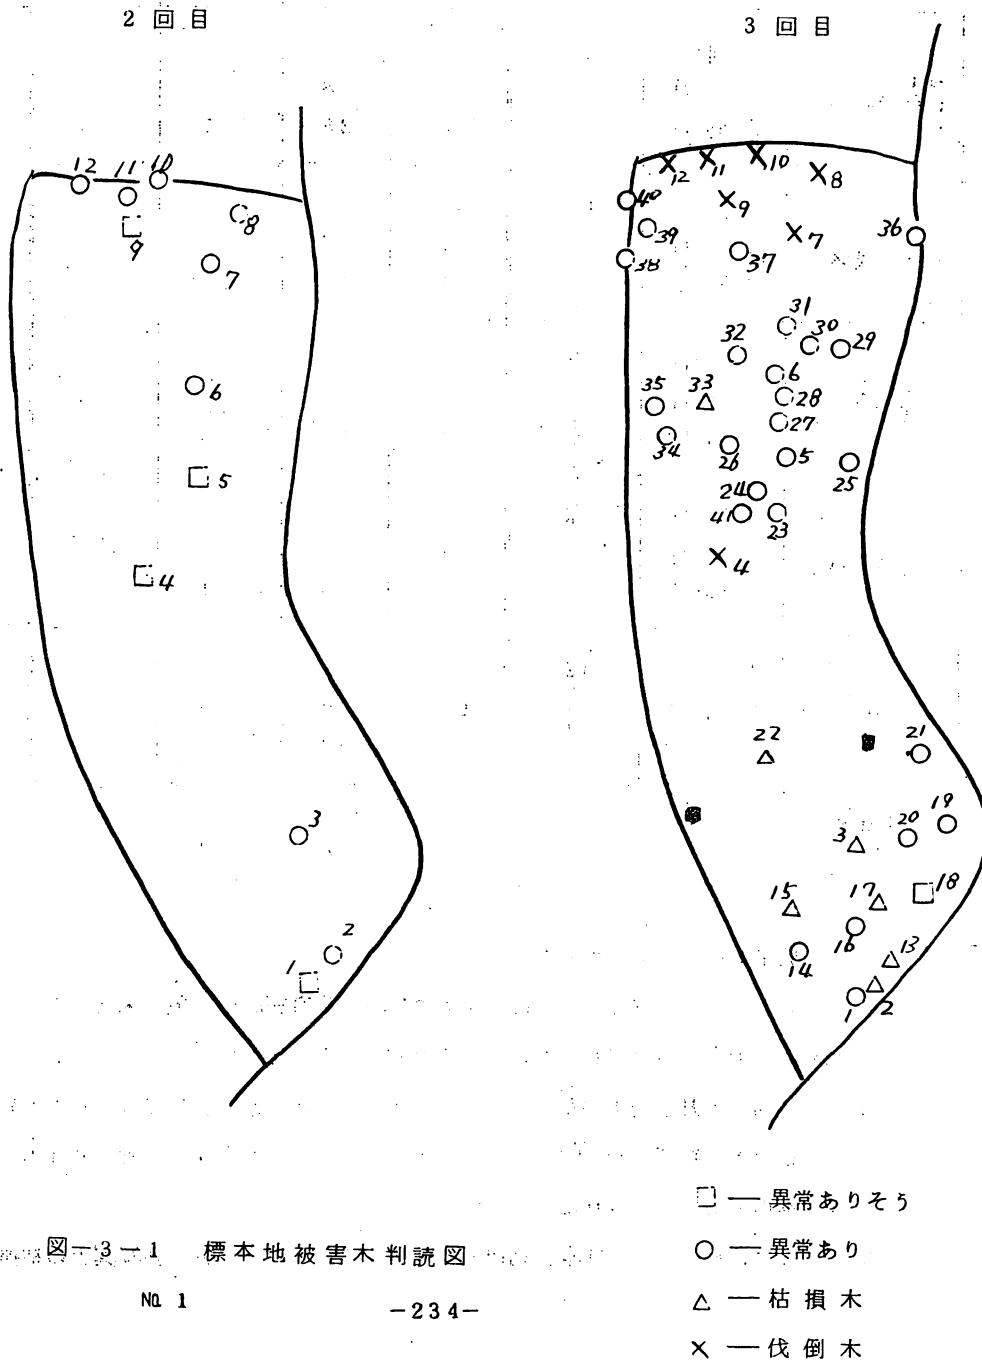
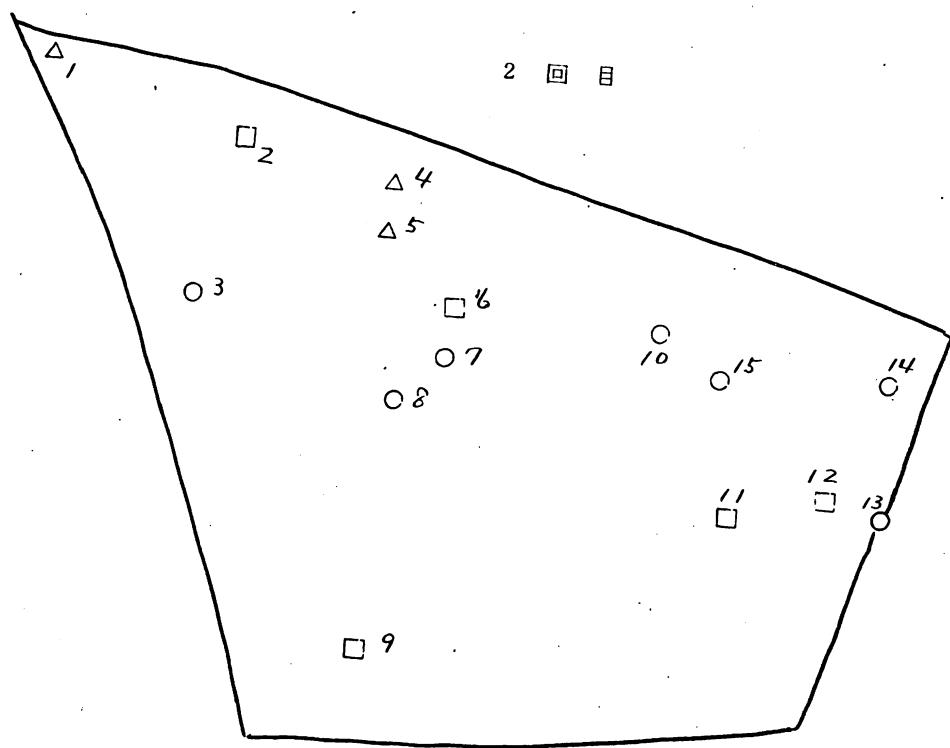
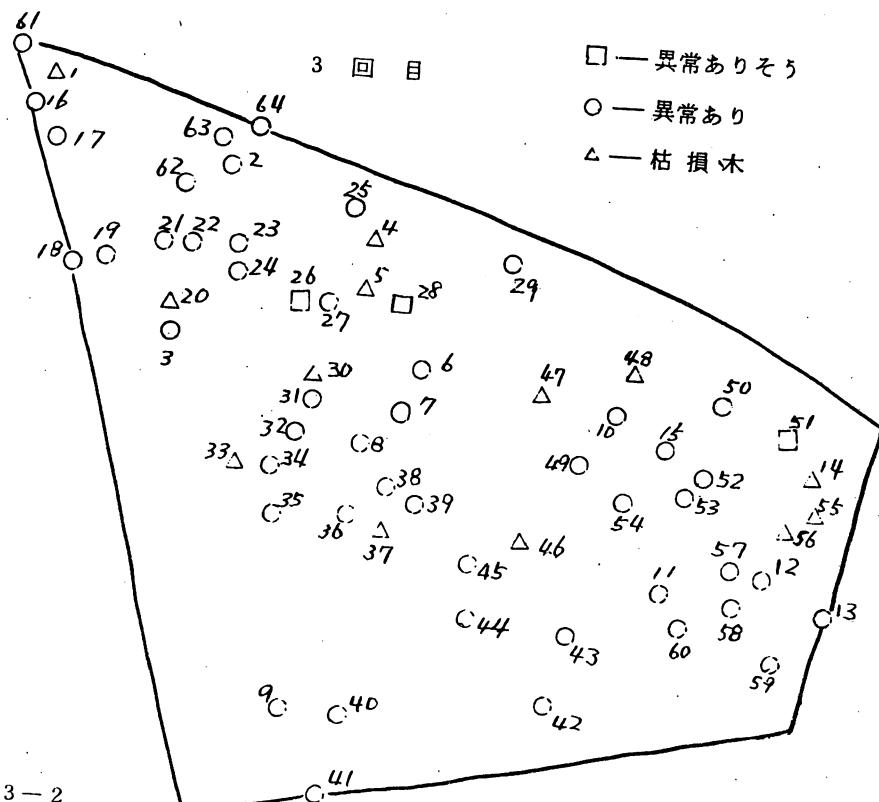
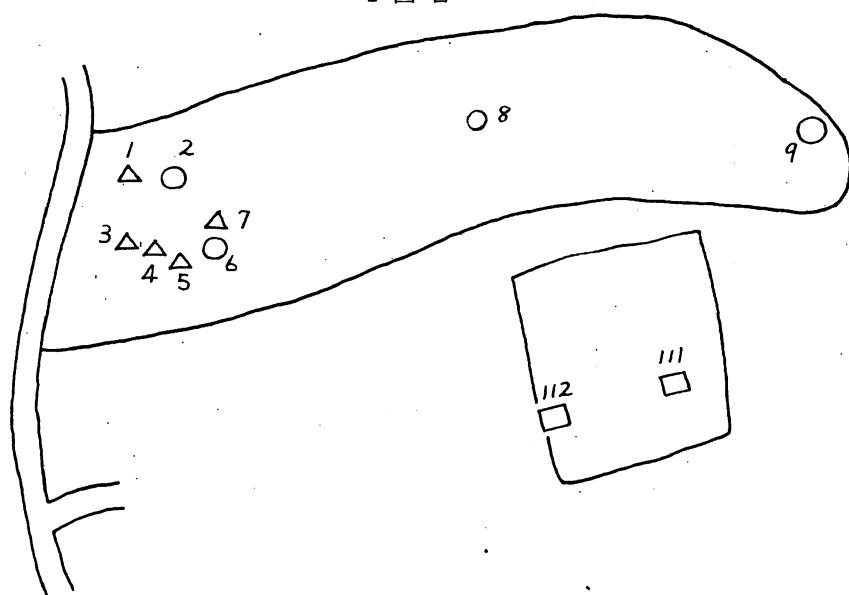
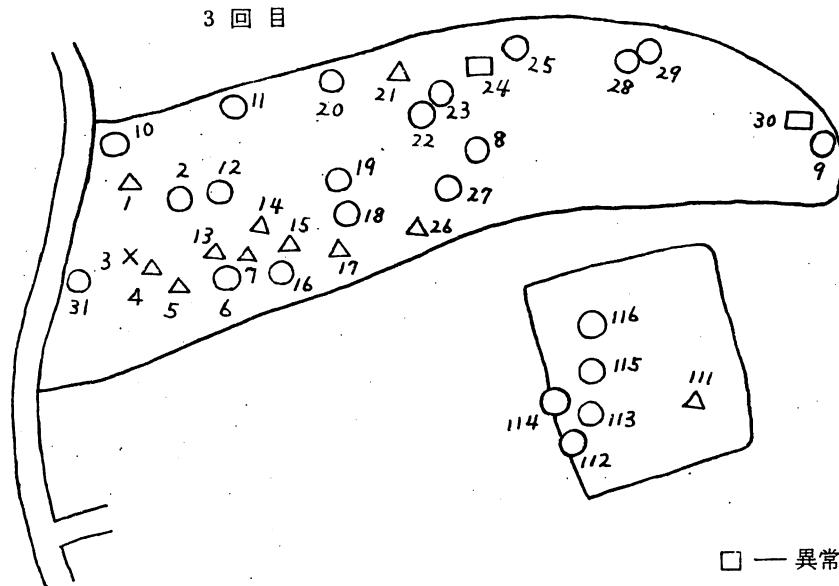
図-3-1 標本地被害木判読図

- (1) 3月末撮影の写真においては、マツの生成、生育開始の現象が未だ写真上に表れないため、枯損木は明瞭であるが、衰退木を判別することはできない。
- (2) 第2回(8月中旬)撮影の写真より、4ヶ所の標本地を通じて計30本の異常木と8本の枯損木が判別されたが、第3回(10月下旬)の写真よりは計103本の異常木と31本の枯損木が判別された。
- (3) 第2回、第3回の異常木、枯損木を個々に追跡の結果、第2回写真上の枯損木は第3

回までにすべて伐倒されており、また第2回の異常木のすべては、第3回写真上で枯損木となっていた。なお第3回枯損木で第2回では異常が認められなかったものは1本のみであった。

(4) 第3回写真で異常と判別された103本は 第2回写真ではすべて健全木であった。

上記、写真判別による異常木を現地毎木調査結果と個々に対比検討の結果 第3回写真で「異常あり」と判定されたものは11月中旬の調査ですべてがマツクイムシ被害であり、すでに樹脂流動は停止し葉色は赤変していた。なお、「異常ありそう」と判定されたもの6本中4本には樹脂流動の停頓が見られた。これらをとりまとめると、

- (1) 8月中旬の写真では11月中旬までに発生した被害の約27%しか判別しえなかつた。但し異状木はすべて被害木となつた。
- (2) 10月下旬の写真では11月中旬までの被害木の98%が異状木、枯損木として判別された。

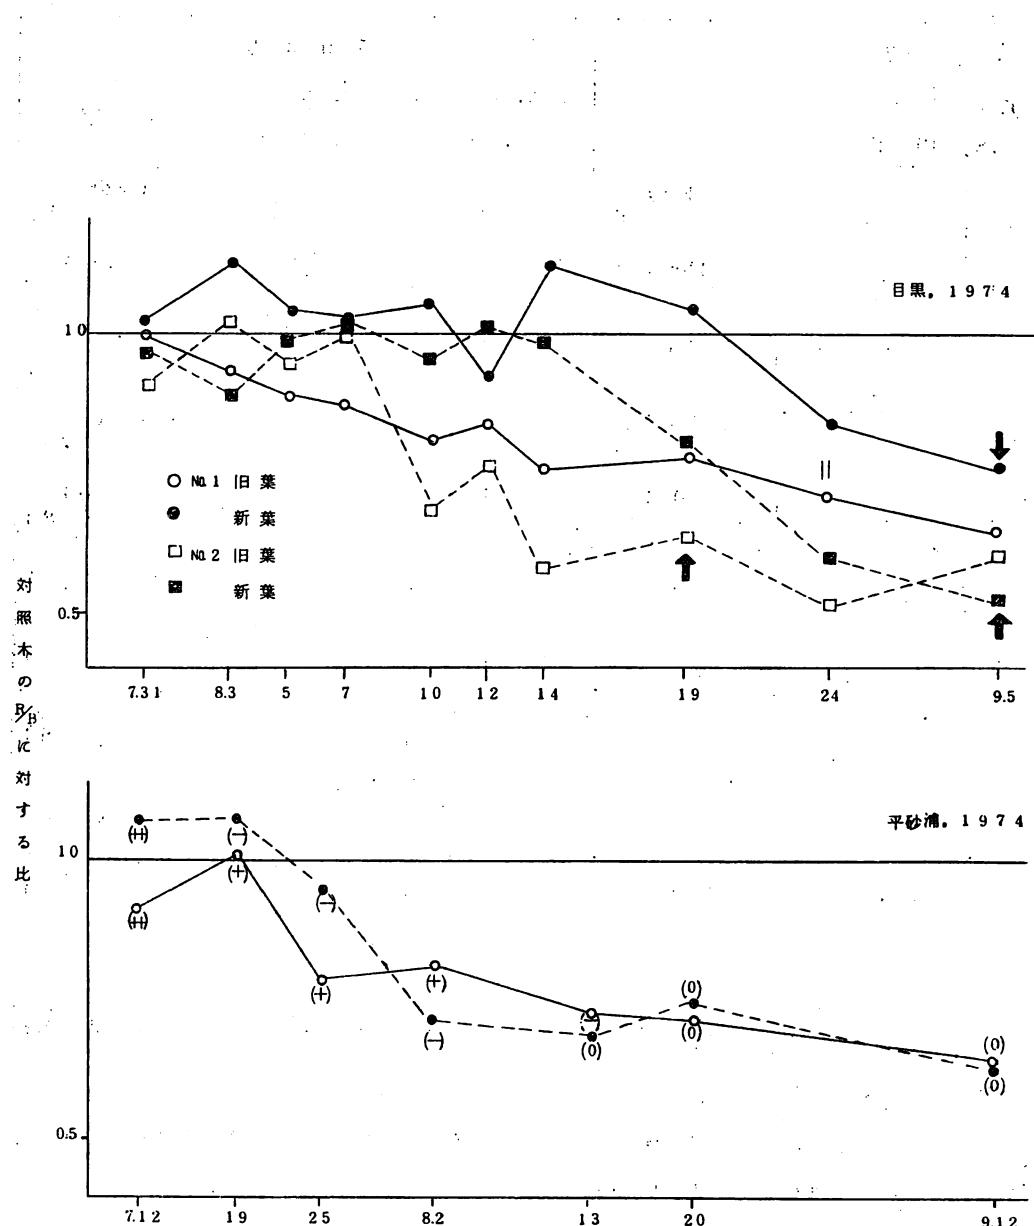
図-4 接種苗における写真像の R / B 潤定値の変化

- (1) 赤外カラー写真の R/B の値は樹脂異常の現われた日の前後より低下しはじめる傾向がある。
- (2) ただし、この低下には変動が多く確実に健全木との比が 1.0 以下に安定するには数日を要する。
- (3) 近接撮影により、新旧葉別に測定した結果では、 R/B の低下は新葉より旧葉により早く現われた。（平砂浦の場合は、測定値は樹冠全体の反射光であるが実際には表面を被覆する新葉の反射が主であると考えられる。）
- 目黒の接種木の例で、枯死に至る経過を示すと表 3 の如くで、「樹脂異常 $\rightarrow R/B$ 比の不安定な低下 $\rightarrow R/B$ 比低下の安定 \rightarrow 赤外カラー写真上での変色 \rightarrow 天然色写真（肉眼視覚）での変色 \rightarrow 枯死」となった。

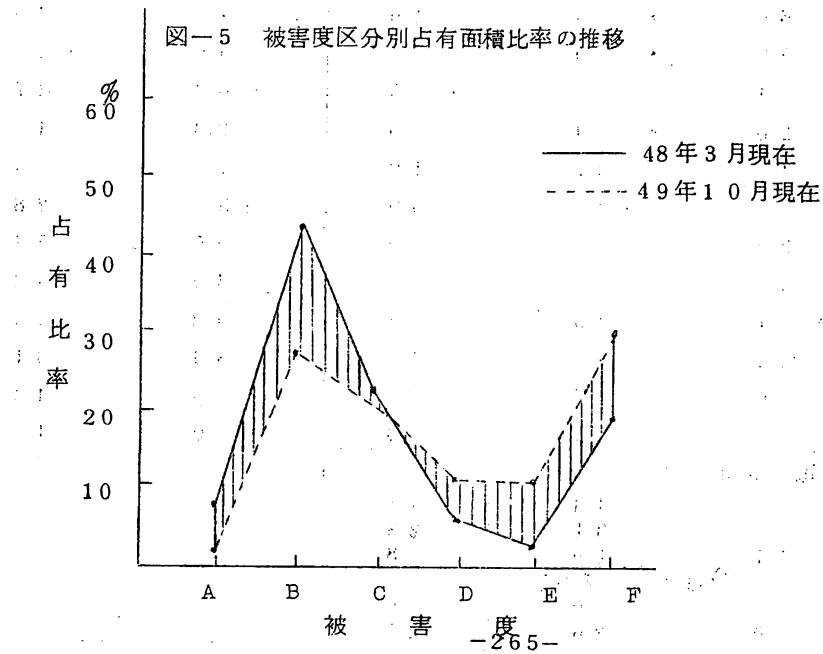
図一5 被害度区分別占有面積比率の推移

昭和48年3月においては、新植地を除いた7.3%が被害度A(0~2%)、B(3~20%)、C(21~40%)の地域で占めていたが、昭和49年10月ではD(41~60%)、E(61~80%)、F(80%~)の激害地が51%を占めるに至っていた。(図5) いうまでもなくA、Bの微害地、中害地の減少率23%がCの激害地に移行したものである。

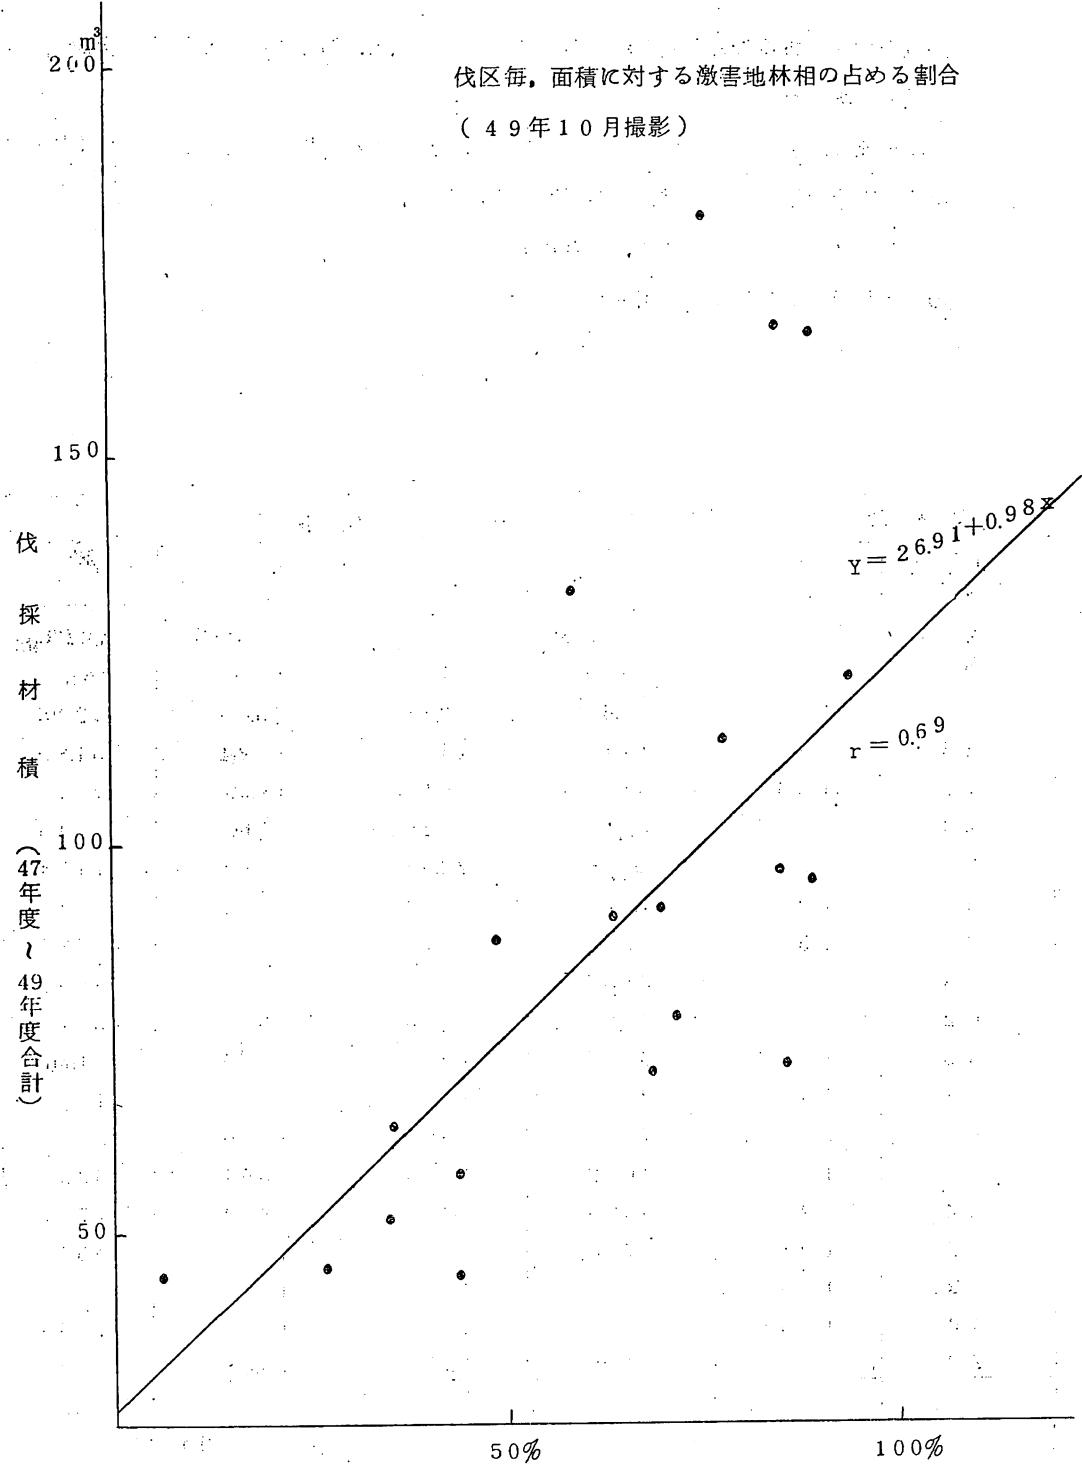
図-6 伐区毎、被害木伐採材積と被害地

激害地の増加は、当然の結果として被害木伐採材積の増加をもたらし、各伐区内に占める激害地面積率と伐採材積量の関係には、ほど

$$Y = 26.91 + 0.98X, r \doteq 0.7$$

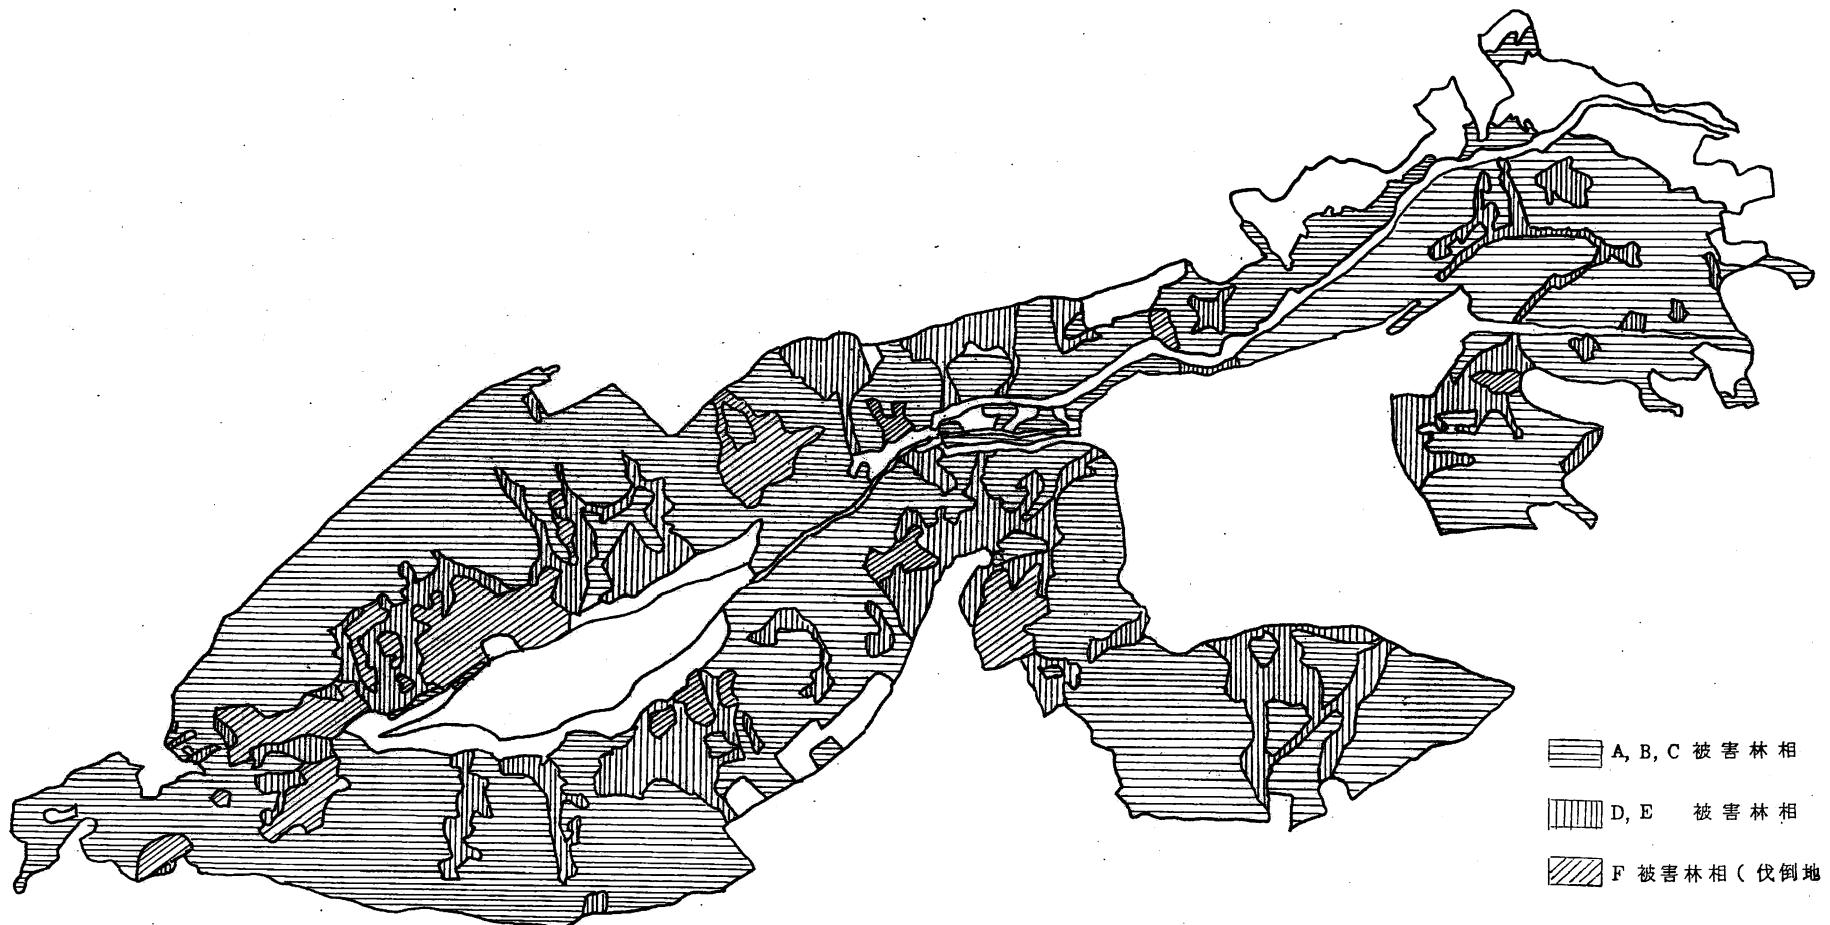
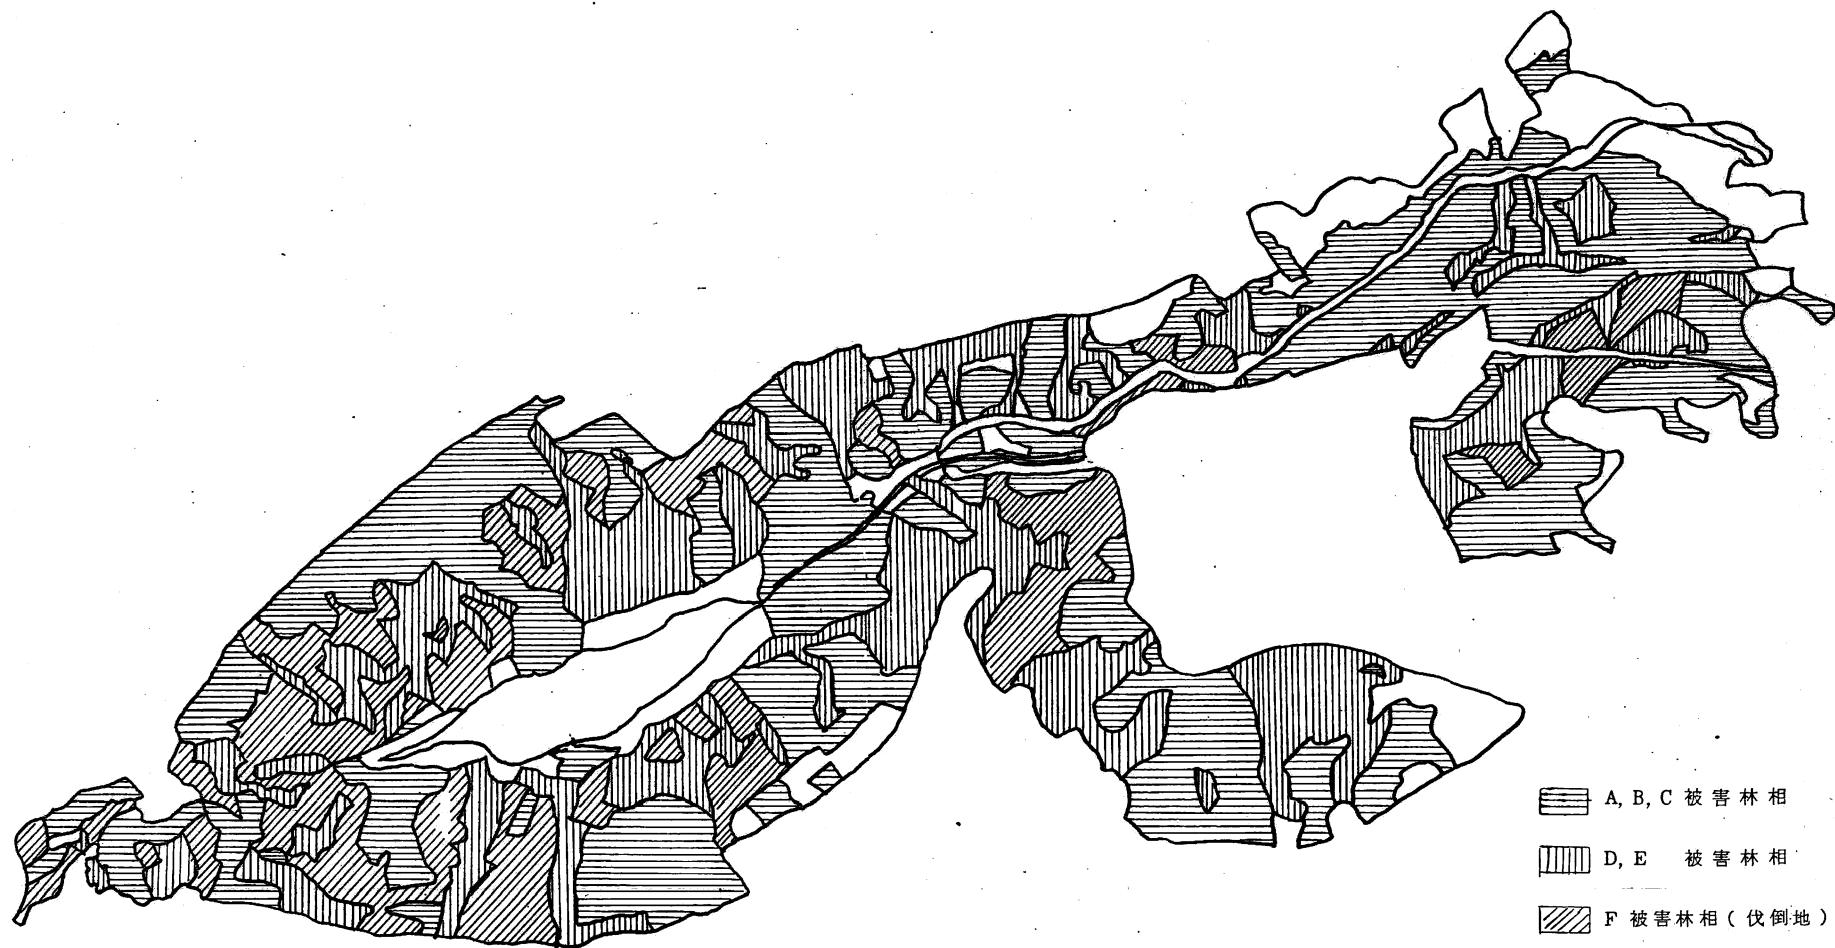
屋島国有林マツクイムシ被害林相区分図

この図においても 激害地の増加はおむね既往 激害地域の拡大であることが見られるが 特に伐倒木搬出経路沿いには例外なくそれが著しいことに気づかれる。

したがつて この林でのマツの残留、特に大径木の保全を不可欠とするのであれば 繰りかえしての適期の空中薬剤散布により 全面発生を阻止すると共に 特に激害地域の拡大には搬出方法を含めて努めなければならない。

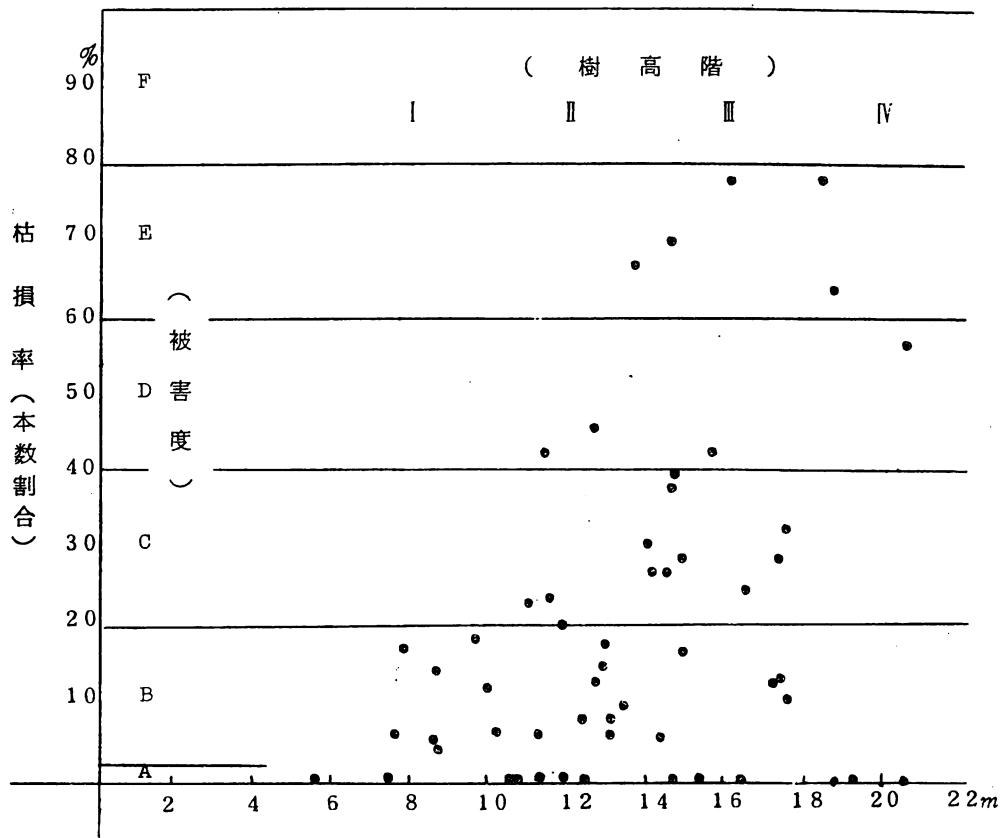
図-8 林分 平均樹高と被害度との関係

林分樹高階と被害には 明確ではないが、樹高階が高くなるにしたがい、増大の傾向が見られる。特に新植地 および平均樹高 10 m 以下の林分では大被害、激害のものはない。激害地は平均樹高 14 m 以上に出現した。(図8)

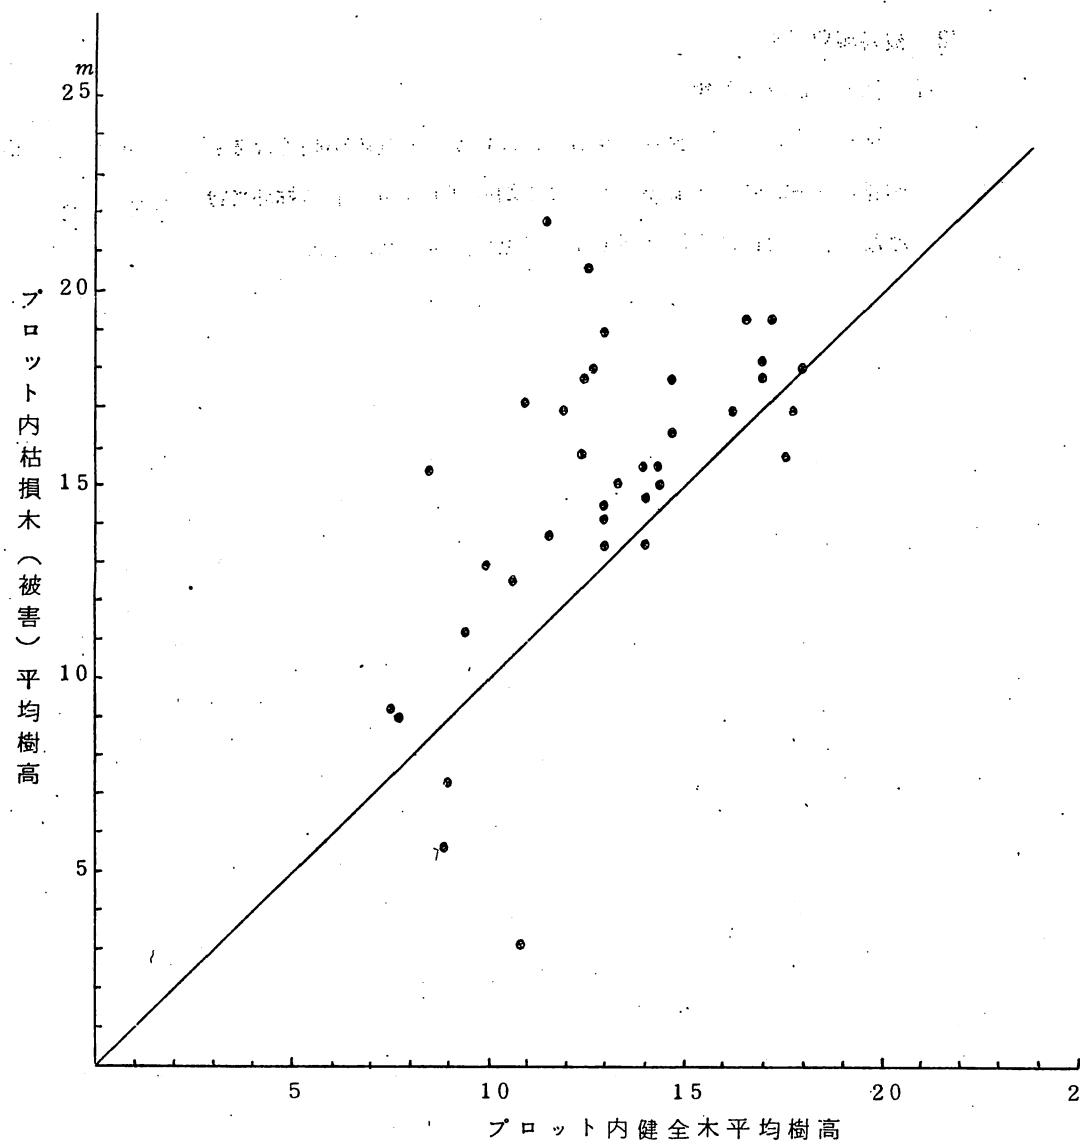
図一9 同一プロット内における
被害木平均樹高と健全木平均樹高との関係

林内に発生した被害木の平均樹高を 林分平均樹高と比較した結果 被害は平均樹高より高い立木に発生する傾向のあることが明らかである。これはマダラカミキリの行動生態に帰因するものであろう。(図9)
