# 海岸防災林復旧・再生事業における生育基盤盛土の現状 —事業着手初期の未耕起盛土の物理性および盛土への各種耕起工が 土壌硬度鉛直分布に及ぼす効果の評価—

# Evaluation of the berms built on the Restoration of the Mega-Tsunami-Damaged Coastal Forests

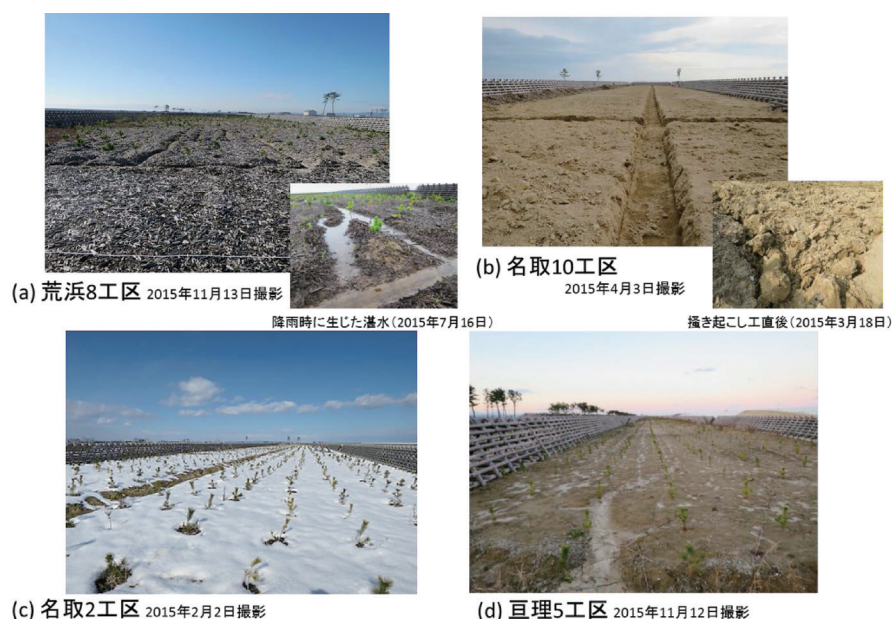
Fig. 2. 試験地概況

The berms along the coast in the damaged forest areas.

地表面に敷設した (Fig.2a, c)。荒浜 8 工区では耕起工がなされていないこともあり、降雨に見舞われると地表面に水溜まりが発生しやすい。名取 10 工区、亘理 5 工区は木材チップの敷設はなされていない (Fig.2b, d)。これらの試験地は、クロマツ苗、またはアカマツ苗が植栽されている (Table 1)。

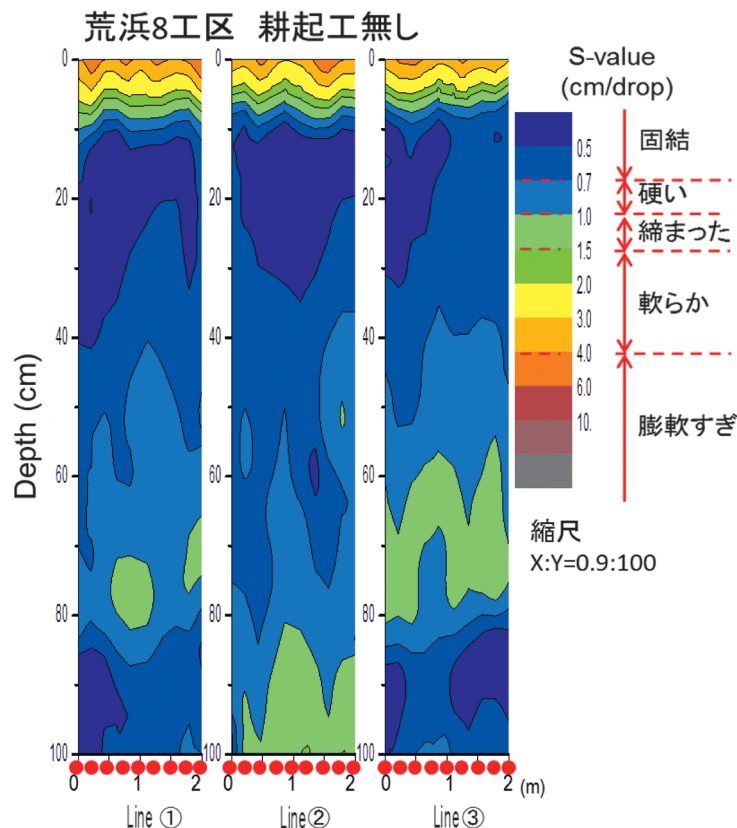
荒浜 8 工区に設定した 3 本の調査ライン①～③において実施した土壌貫入試験の結果から作成した盛土の土壌硬度分布を Fig.4 に示した。いずれの調査ラインにおいても、S 値の鉛直断面分布は概ね類似した傾向を示した。すなわち、土壌表層部 (0 ～ 10 cm 深) では S 値  $> 1.0$  cm/drop を示し、「締まった」～「軟らか」な土壌硬度分布を示していたものの、その下の 10 ～ 40 cm 深では S 値  $\leq 1.0$  cm/drop で、「硬い」土壌が分布し、さらに 10 ～ 20 cm 深においては、S 値  $\leq 0.5$  cm/drop を示す、「固結」した層状の土層、すなわち硬盤

Fig. 4. 未耕起盛土の鉛直断面内の土壌硬度分布  
X 軸下の赤点は貫入試験箇所を示す  
Vertical distribution of soil hardness in non-tilled berm.

が存在した。その下の 60～80 cm 深（ライン②では 80～100 cm 深）には、S 値 > 1.0 cm/drop である「締まった」土壌が層状に存在していたが、その下 80 cm 以深には再び S 値 ≤ 0.7 cm/drop を示す「固結」した土壌が層状に存在していた（除、ライン②）。以上の結果から、荒浜 8 工区の耕起工未施工の盛土では、土壌深 10cm 以深に比較的厚い堅密な土層が分布し、それは 100 cm 深部まで不均質に存在していることが明らかとなった。こうした傾向は、①～③の 3 本の調査ラインで同様であったことから、盛土内部における硬盤（「固結」した土層）、締まった層の垂直分布位置にいくぶんのズレはあるものの、荒浜 8 工区においては、深さ 8 cm 以深では全般に「硬い」～「固結」した土層が広く分布していると推察された。

範に存在した (Fig. 4)。更には 10 ~ 30 cm の深さ、および Line ①、③には 80 cm 以深に 0.7 cm/drop 以下の「固結」した硬盤が層状に存在することも確認された (Fig. 4)。このような「固結」した層 (C2、C3 層上部に相当) では、全孔隙量に対して粗孔隙量が低い傾向を示し (Table 3、Fig. 6)、透水係数も低い傾向にあった (Table 3)。長谷川 (1985) は、こうした固結層の形成は、低接地圧のブルドーザで繰り返し整地された箇所で見られる現象としている。また、80 ~ 100 cm 深の深部にみられた固結層は、運土～整地の作業が何回か (本調査における固結層の観察結果からは、地表から 100 cm 深までの造成では少なくとも 2 回) に分けて行われたことを示唆しており、各作業時におけるその時の盛土地表面において、その都度「固結」した層が形成されたものと考えられる。以上から荒浜 8 工区における堅密でかつ透水不良な土層の存在は、締め固めによる土壌孔隙の縮小化、そしてその量の減少に起因した可能性が示唆された。このような土地造成における生育基盤の土壌物理性の不良化は、多摩ニュータウンの建設や大阪万博跡地開発において指摘されてきた (森本 1985, 矢橋・金光 1985, 1987)。今回のような大規模な造成によって造られた生育基盤における土壌物理性は、植栽木の根系発達や活着、生育に影響を与えるものであることから、生育基盤盛土工の施工においては盛土そのものを締め固めないように留意し、盛土上面には重機を乗せずにバックホウのバケットで盛土表面の地均しを行うだけにするなど、盛土造成の仕方に工夫を加える必要がある。

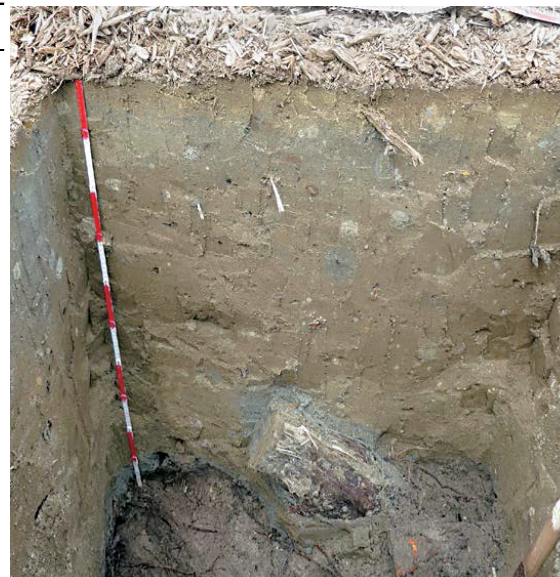
Table 2. 荒浜 8 工区の植栽基盤盛土（造成後 13 ヶ月未耕起）における土壌断面情報と断面写真  
Descriptions and photos of soil profile in non-tilled berm at Arahama 8 district

土壌断面の観察から、土層全体において土壌構造の発達や明瞭な層位分化は認められなかったが、C2 層において青灰色の土壌が層状に観察され、これは滞水による嫌気環境とその嫌気環境下で土壌微生物が盛土地表面上の木材チップから供給された溶存有機物を分解する際に同時平行して起こる土壌鉱物中の酸化鉄の還元反応に起因したグライ化によるとみられた（Table 2）。各土層の土壌硬度は堅～すこぶる堅（山中式土壌硬度計読み値で 15～24 mm）を示し、長谷川式土壌貫入計における結果と同様の傾向が観察された。一方、実際に土層から土塊を採取し手で砕いてみると比較的脆く、砕けやすい性状を持つことが確認された（Table 2）。植生由来の生根の存在は断面内に認められなかった。一方で、盛土造成時に除去しきれなかった被災木枯死根や大量に発生した被災枯死木を碎片化して敷設した木材チップが土壌表層部に混入している様子が断面内に観察された（Table 2）。盛土の地表面に敷設された木材チップ下の土壌深 0～5 cm 深では、板状の構造がみられ、その板状構造面の亀裂には  $Fe^{3+}$  の集積による膠結が層状に形成されていた（Table 2）。この構造は重機走行による盛土材料の敷き均しの痕跡と推察される。盛土内に明瞭な細粒成分の移動集積は観

<板状の構造面に生成した膠結>

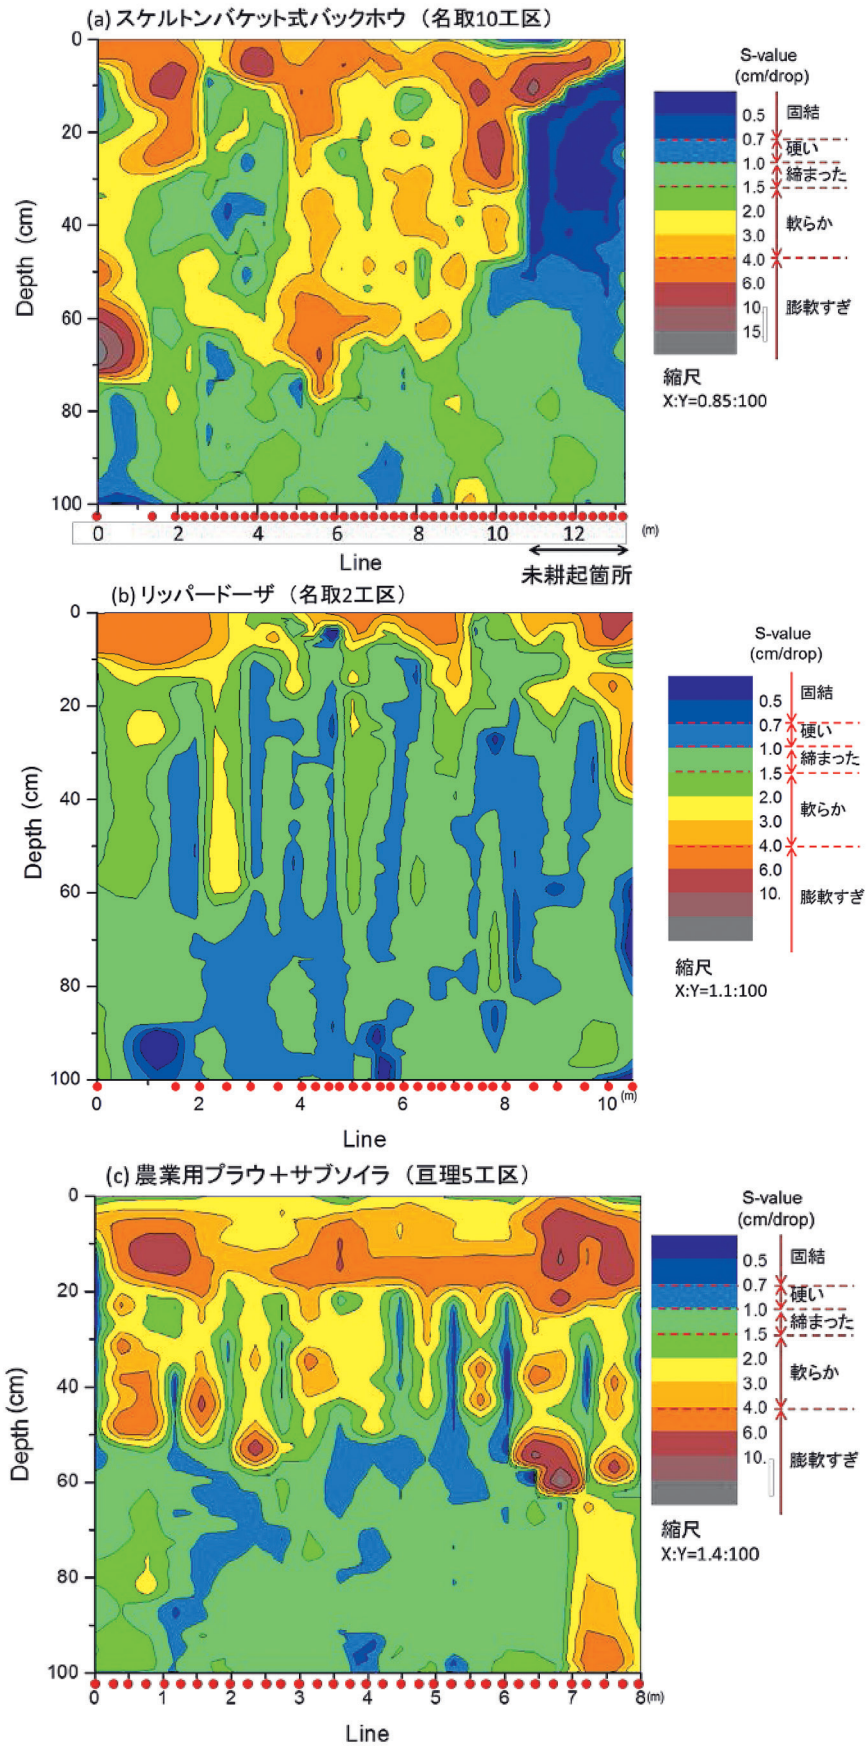
海岸防災林の生育基盤として盛土を造成した後、スケルトンバケット式バックホウ、リッパードーザ、および農業用プラウとサブソイラを用いた耕起工を実施した盛土の鉛直断面内における土壌硬度分布を Fig. 7 に示した。貫入試験の結果から、耕起工を実施したいずれの盛土においても、断面内で S 値  $\leq 1.0$  cm/drop が 10 cm 以上の厚さで、鉛直方向に連続する箇所が存在している様子が捉えられた。名取 10 工区の 11 ~ 13 m 地点の深さ 10 ~ 50 cm 深でみられる S 値  $\leq 0.7$  cm/drop を示した「固結」部分は、木材チップが地表面に仮置きされていた箇所に相当し、耕起未施工箇所を示している (Fig. 7a)。また、名取 2 工区、亘理 5 工区の盛土内には、S 値  $\leq 1.0$  cm/drop を示す、細い筋状の「硬い」~「固結」箇所が認められた (Fig. 7b, c)。これは、リッパやサブソイラのブレードが引っ掻き残した痕跡と考えられる。その一方で、いずれの耕起工施工盛土においても、土壌断面内のかなりの面積を占める箇所が「軟らか」と判定され、スケルトンバケットやリッパ、農業用プラウ、サブソイラなどのブレードによって盛土断面内が掻き起こされ、柔軟化した様子が確認された。さらに、いずれの耕起工施工箇所においても、耕起完了から 1 ~ 20 ケ月を経過していたにもかかわらず、盛土断面の多くの部分が「軟らか」と判定され、それが調査実施時においても持続されている様子が捉えられた。また、事業着手初期に造成された未耕起盛土で発生しているような長期にわたる水溜まりの存在も認められなかった。各耕起工による最大掘削深度は、盛土鉛直断面内における土壌硬度分布の様子 (Fig. 7) から鑑みて、それぞれ、スケルトンバケット式バックホウで 70 cm、リッパードーザで 60 cm、農業用プラウとサブソイラの併用で 55 cm 程度と推定された。ここで推定された最大掘削深度は各種機材のバケット長およびブレードの掘削深 (Fig. 3) と良く対応していた。

スケルトンバケット式バックホウによる耕起工では、耕起が施工された箇所の盛土内部のほぼ全面で S 値  $\geq 1.0$  cm/drop となり、耕起された盛土全体が概ね柔軟に耕起されていることが確認された (Fig. 7a)。一方、木材チップの仮置き場となって耕起工の未実施箇所となった調査ライン 11 ~ 13 m 地点の 10 ~ 60 cm 深における土壌硬度は S 値  $\leq 0.5$  cm/drop であった。さらに掻き起こされた盛土内にも S 値  $\leq 1.0$  cm/drop を示す箇所が散見され、スケルトンバケットで崩しきれなかった土塊が残っていること、それらの土塊の間に耕起工によって生じた亀裂や隙間が存在している実態が推察できた (Fig. 7a)。例えば、ライン 3 ~ 4 m 地点の深さ 40 cm や深さ 70 cm の「硬い」~「固結」のブロック塊は、バケットで崩しきれなかった土塊と考えら

Fig. 7. 各種耕起施工後の盛土の鉛直断面内の土壌硬度分布  
X 軸下の赤点は貫入試験箇所を示す。  
Vertical distribution of soil hardness in berm tilled by various machhinary.

れ、その間の 50 ～ 60 cm 深の「軟らか」に準ずる部分は、土塊間の隙間と推察される。ブロック状の土塊の間に亀裂状の孔隙が散見する様子は、土壌調査の際に作成した調査坑断面でも、明瞭に観察することが出来た (Table 5)。リッパードーズによる耕起工では、リッパのブレード長が 90 cm で、実測の掘削深度が 60 cm であることから、耕起は比較的深部まで達しているようすが見られたが、一方でブレードの間隔が 90 cm と比較的広いこと、ブレード幅 (厚さ) も 10 cm であることから、往路と復路で爪の間に爪が入るよう層耕箇所をずらし往復して盛土を耕起しても引っ掻き残された箇所が盛土内で筋状に残る様子が捉えられた (Fig. 7b)。

農業用プラウとサブソイラによる耕起工では耕起残しの痕跡が筋状に確認出来た。また、農業用の機械であることから耕起の有効深度がほかの工法に比べて浅い傾向が確認されたが、一方で表層部 (深さ 0 ～ 20 cm) は他の工法に比べて満遍なく軟らかとなっていた (Fig. 7c)。

本研究では、スケルトンバケット式バックホウやリッパードーザ、農業用プラウおよびサブソイラをそれぞれに用いた耕起工処理により、いずれの盛土も、各機材のバケットおよびブレードが及んだ深度において固結層が破碎されて、軟らかくなったことを確認した (Fig. 7)。スケルトンバケットは、バックホウのアーム先端部に取り付けるバケットの底部が粗い網目状になっており、土塊の破碎や石礫の篩別に有効とされている。名取 10 工区におけるスケルトンバケット式バックホウによる耕起では、未耕起箇所 (調査ライン 11 ~ 13 m 地点) を除いて深さ約 70 cm までの盛土

内部の全面が深耕された (Fig. 7a)。未耕起箇所では、「固結」した土層が 10 ~ 60 cm 深に 50 cm の厚さで存在していることが確認出来たこと (Fig. 7a) から、耕起による改善工の前は、荒浜 8 工区と同様に、盛土造成の最終段階においてブルドーザなどによる地均し作業が実施されたことが類推された。また 80 cm 以深では、耕起箇所、未耕起箇所ともに S 値 1.0 cm/drop 程度であること (Fig. 7a) から、地均しによる転圧は上層部にのみ限定されるものと推察された。あるいは、名取 10 工区における盛り土造成においては、深部では一回の盛土材料の搬入~整地にかかる盛土の敷厚が 100 cm の厚さに至るほどの厚さで行われたため、「固結」した層が形成されず、一方、浅部では敷厚が薄く、形を整えながらの作業を実施したため、地表面においてはより締固まりやすい傾向が盛土断面に表れた可能性が考えられた。これらのことから、名取 10 工区においてはスケルトンバックホウを用いた深耕による土壌の物理矯正効果は概ね 60 ~ 70 cm 深であることが確認できた。リッパードーザは、ブルドーザ後部にツメ状のアタッチメントを装着したもので、土壌改良においては心土破砕に用いられる。名取 2 工区で用いられたリッパードーザによる耕起工も深部 (60 ~ 70 cm 深) まで深耕された (Fig. 7b)。リッパのブレード間の隙間による引っ掻き残しの筋状痕跡も確認できた (Fig. 7b) が、これは日本造園学会緑化環境工学研究委員会 (2000) の基準に照らし合わせると、S 値 0.7 cm/drop 以下が 5 cm 以上、あるいは 1.0 cm/drop 以下が 10 cm 以上の土層が連続的に層状となって存在するわけでないことから、生育基盤としては問題のないレベルであると考えられる。このことから、往復して耕起することで、名取 2 工区における深耕の効果は、リッパのブレードが届いた深度に関しては十分であることが示された。亘理 5 工区の農業用プラウおよびサブソイラによる耕起工も盛土内の 50 ~ 60 cm 深まで軟らかくなっていることが確認された (Fig. 7c)。サブソイラの効果として、土壌表層から 50 cm 深までは S 値  $\geq 2.0$  を連続して示す垂直方向の亀裂が確認され、その亀裂の先端部に当たる 50 ~ 60 cm 深の部分には、S 値  $\geq 2.0$  を示す、孔隙径 10 cm 程度の管状孔隙が形成されているようすも散見された (Fig. 7c.; 例えば、1.5、2.5、6.5、7.5 m 地点などの 50 ~ 60 cm 深の部分)。亘理 5 工区では農業用プラウ+サブソイラの施工方向に対し、直交するライン方向で土壌硬度測定線を設定したことから、既述の管状孔隙は水平方向に伸びていることが推察され、これらは暗渠の役割を果たすことが推測される。以上より、サブソイラの効果が及んだ土壌深度は 50 ~ 60 cm 深とみられた。プラウによる効果は 0 ~ 20 cm 深における S 値 4.0 以上の膨軟な性状を示している土層部で認められた (Fig. 7c)。これはプラウによって 20 cm 厚の表土が掻き起こされて、反転

以上から、生育基盤として求められる有効土層深にもよるが、50 ~ 90 cm 深を対象とした物理矯正法として、仙台森林管理署が実施しているスケルトンバケット式バックホウやリッパードーザ、あるいは農業用機材を活用した耕起工は、生育基盤の水溜まり発生の解消や植栽面の柔軟化を図るのに、効果的であることが明らかとなった。また、いずれの耕起工も、耕起工完了から 1 ~ 20 ヶ月を経過していたにもかかわらず、盛土が軟らかであることが確認され、耕起工の効果が持続していることも明らかとなった。
