坪毛沢 木堰堤群

文と写真®玉井 幸治 Tamai Koji 研究ディレクター

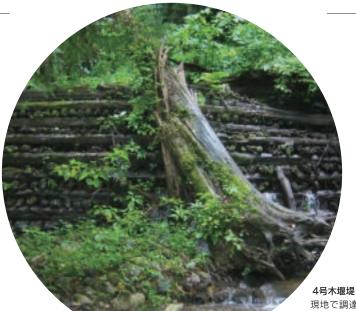
「昭和29年」に施工された。 倒木(中央)によっ てゆがみが生じているものの、まだ健在である。

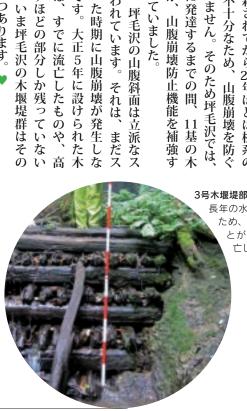
3号木堰堤部材の劣化状況の調査

長年の水や土砂による摩耗の ため、ヒバ材は先端が細く とがり、部材の一部は流 亡している。
