# 研究ノート No.8

農林省林業試験場秋田支場

## 台風第15号による務沢外2試験地に於ける風害について

八代伯郎  
小坂淳一

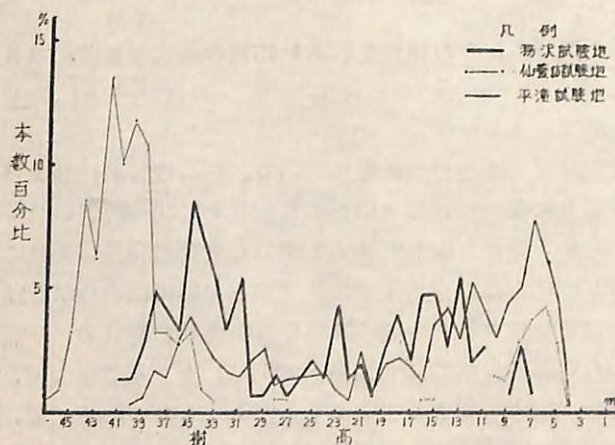
第1図 樹高別生立本数百分比

調査箇所は、秋田営林署仁別経営区18林班ち小班に設定した務沢天然林収獲試験地、及び同管内男鹿経営区9林班ね小班の仙養坊天然林収獲試験地と、早口営林署早口経営区13林班に設定した平滝総合試験地内の天然更新試験地の3箇所である。何れもスギを主とする天然生林分で、被害前の林分形態、特に樹高階別本数について見ると、第1図に示す如く、務沢では7~41mに亘り分布し、35m及び15mをピークとする2つの相に分けられ、仙養坊は42mをモードに、35m以上の樹木が大半を占めている。又、平滝では35mを山とする一つの相と、7mを最極値とする下層、中層林分が大部分を占めている。以上の如く林相的には3試験地とも区々であり、地形もまた後述の

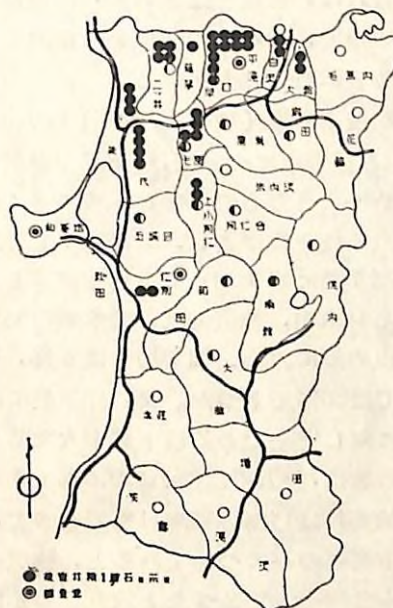
第2図 秋田県内国有林の被害状況と調査地位置図

秋田県内の被害を見ると、第2図に示す様に、早口営林署の約11万石を始めとして、被害総量40万石以上に達し、被害は特に県北地区に多く発生している。その内務沢、仙養坊及び平滝3試験地での調査結果によれば、務沢では57本、仙養坊13本、平滝12本のスギ天然木が被害を受けている。その被害形態は、務沢では100%仙養坊の70%が根返りで、平滝の90%は幹折れであつた。尚被害木

と残存木とを比較した結果、務沢では約40%, 仙養坊、平滝では夫々約10%が被害を受けている。又調査地に於ける風倒方向は、大部分NE~SEであり、当時の瞬間最大風速時の風向はSWであつた。

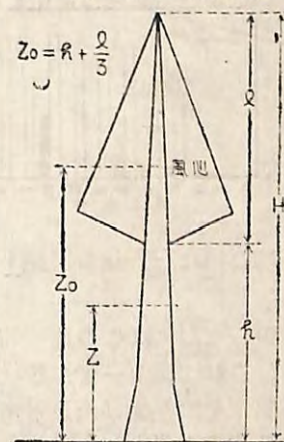
第3図 風心と風心高( $Z_0$ )

樹木に対する風圧は、樹冠に受ける風圧に比較して、樹幹の風圧は微々たるものなのでこれを無視して考えると、樹冠に当る風圧の中心(風心)に於て、その樹木に対する全風圧が作用するものと考えられる。その風圧中心の高さ、即ち風心高は、室戸台風による高知県下における風害調査結果から推算したところによれば、大体枝下高に樹冠長の1/3を加えたものに近いとされ、これを式で表せば第3図の如くである。尚同図に於て、樹幹の或断面、地上Zの所に作用する力Wzは、風圧(W)と風心から其の断面に到る距離の積に等しい。即ち  $Wz = W(Z_0 - Z)$  であつて、これを風圧のモーメントとせば、風心からの距離に比例して大きくなり、之はZが0の

とき(根元)最大となる。又樹幹内部の抗彎力は、樹幹の断面積に比例し、高さと共に減ずるが、その度合は根元から或る高さまでは急で、それより上は緩慢となる。一般に樹高が大きく、風心が高ければ、危険性は多いが、樹冠が小さい場合は、その樹木の受ける風圧も小さいので、これらの関係から樹木の風害は、その樹木の枝下高率と深い関連があると云うことが出来る。

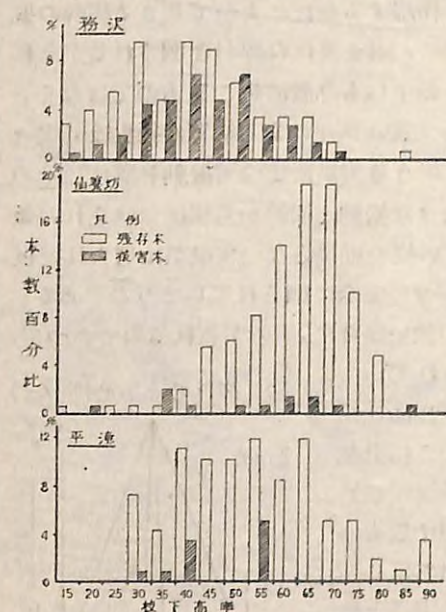
第4図 枝下高率別本数百分比

既往の説によれば、暴風に対し最も危険な枝下高率(枝下高/樹高)は0.3~0.4と考えられるのであつて、風害後残存木と被害木について、枝下高率を調べると枝下高率の極めて小なるもの、又は極めて大きなものが残存木中に多く見られる筈である。今0.3~0.4の枝下高率を危険枝下高率とし、0.75以上を比較的枝下高率大なるものとせば、本調査では、第4図に示す如く危険枝下高率を有する林木が、務沢では、総本数の38%を占めるに対し、仙養坊では6%、平滝では26%であつた。又、比較的風害に対し安全である枝下高率大なる林木の数は、務沢では僅かに0.6%であるが仙養坊は15%、平滝11%であつて、枝下高率のみについてみると、務沢が最も危険率大であつたと云うことが出来る。

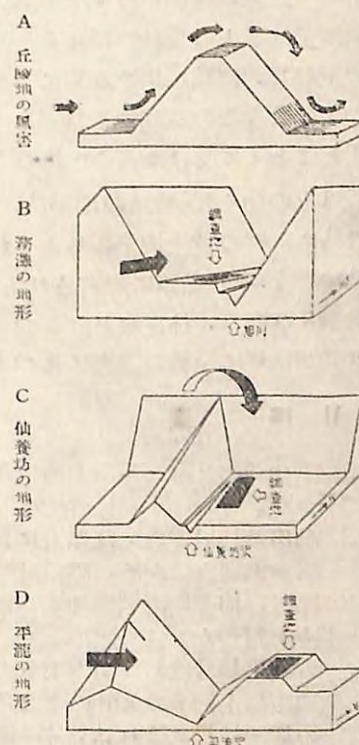
第5図 地形模式図

一般に山岳林に於ては、地形が甚しく複雑なので風向、風速共に著しく変化し、予期しない方向より予想以上の風圧をもつて襲われる場合が多い、即ち風は地形によつて、その水平方向に90°以上も変向することは珍らしくなく、又地表の高低に従つて垂直方向に上昇或は下降変化し、常に抵抗の少い所を選んで吹きぬけるが、これらの通路にある林分は、部分的に甚大なる被害を蒙る場合が多い。(第5図A参照)本調査でも地形の影響が明らかに認められたので、次に3試験地の地形について考察を加えることにする。

務沢は、海拔高1037mを有する馬場目嶽の南西山脚部であつて、旭川の右岸、河成段丘上である。被害地附近は海拔高約220mであり、日本海岸より約20kmの距離(海距)に位している。地形は第5図Bの模式図に示す様に、最も風害が起り易い地形であるV字溪谷の谷筋であり、尚また旭川の流走方向が当時の瞬間最大風速時及平均最大風速時の風向と、同方向にあつたために、風は溪谷沿いに吹き入り、流線が集まり想像以上の風速となつて、試験地に甚大なる被害を与えたものと考えられる。

また風は障害物を迂回して吹くことの出来ぬ場合には、その障害物を乗り越えて進行するものであつて、先づその障害物につきあたりそれから上昇して頂点を越え、裏面に下降する。この際流線は始めから裏面沿いに下降するものではないに、頂点をこえた流線は暫くは慣性によつてそのまゝの方向に吹き流れ後に急に裏面斜面(風裏斜面)に沿つて下降し地表につきあたつてから又、地表に沿つて吹きぬける。これを模式図で示せば第5図Aの如くであつて、最も強い風圧を受ける部分は、障害物の基部と、その頂点部分、並びに風裏斜面の下部である。仙養坊の場合は、この風裏斜面下部に於ける被害であつて、第5図Cの模式図に示す様に、南西向より襲来した暴風は、本山(海拔高716m)真山(海拔高571m)毛無山(海拔高673m)などよりなる稜線によつて、その進路をはじまれたので稜線の鞍部を乗り越え吹き込んだために、流線が圧集されて下降し、丁度試験地附近に於て地表林木とつ

きあつたために、多数の被害を発生するに至つたものと考えられる。尙被害地附近の海拔高は約360mである。又風は更に仙養坊沢沿いに下降し、下流沢筋の林木にも若干被害を与えている。

平滝は、田代岳(海拔高1177m)の南、女ノ十瀬山(海拔高466m)とからなる広汎な鞍部の一部であるが、調査地附近の局部地形状態は、第5図Dの模式図の様に、南北につらなる丘陵の東側方の台地上部平坦地である。尙海拔高は約300m、海距約40kmである。風の抵抗層は地面や水面等下層にあるので、高さを増すほど風速が増加するから、一般に鞍部は風衝地となるのであるが、この試験地では風上の丘陵の低部を風が乗り越えて吹き込んだので、丘陵によつて気流上昇し、流線圧集され更に風速を増して、台地上の試験林を襲うたものであつて、またこの試験地も林縁なく、前面は皆伐跡地であつたので、強烈なる風圧をまともに受けたものと推察される。
