令和6年度森林吸収源インベントリ情報整備事業東北ブロック現地講習会奉告

開催日：2024年5月22日（水）

場所：ID040440（宮城県本吉郡南三陸町歌津字川内）

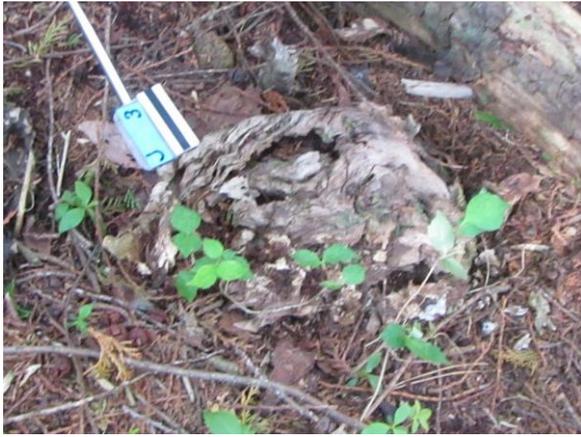
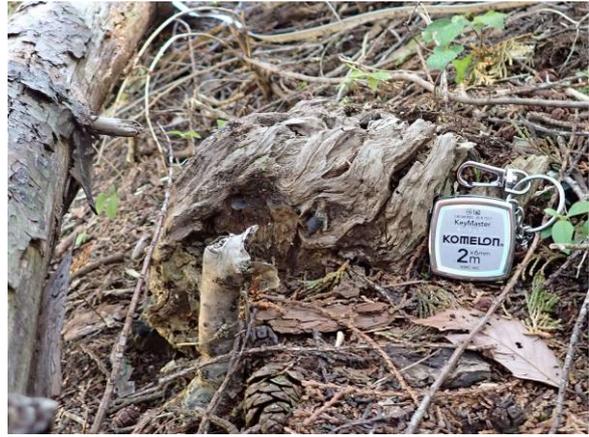
- ・根株の地際直径、地際高等の測定に関し、根株の腐朽が進み、元の根株形状が分かりにくいものが多数あった。地際直径の測定位置、地際高の測定方法等について疑義が残ったものは本所事務局に問い合わせ、後日回答することとした。本来の地際直径測定位置より低い位置で切断されている根株で、斜面下側に根張りの露出部分が大きいケース（写真1）について、現地では地際直径と根株直径は切断面の直径とし、地際高（上）は0、地際高（下）は斜面下側に露出している高さとするよう指導したが、本所での検討結果を受けて、「根株直径、地際直径は同じ位置で測定。地際高（上）、（下）は、根張りだと判断した場合には、0と測定という対応が正解。ただし、基本はマニュアルの調査方法に沿って、調査を行う。」とメールにて回答した。

写真1 根株の地際直径・地際高の測定位置・方法について疑義が生じた根株
左：上部全景、右：側面全景

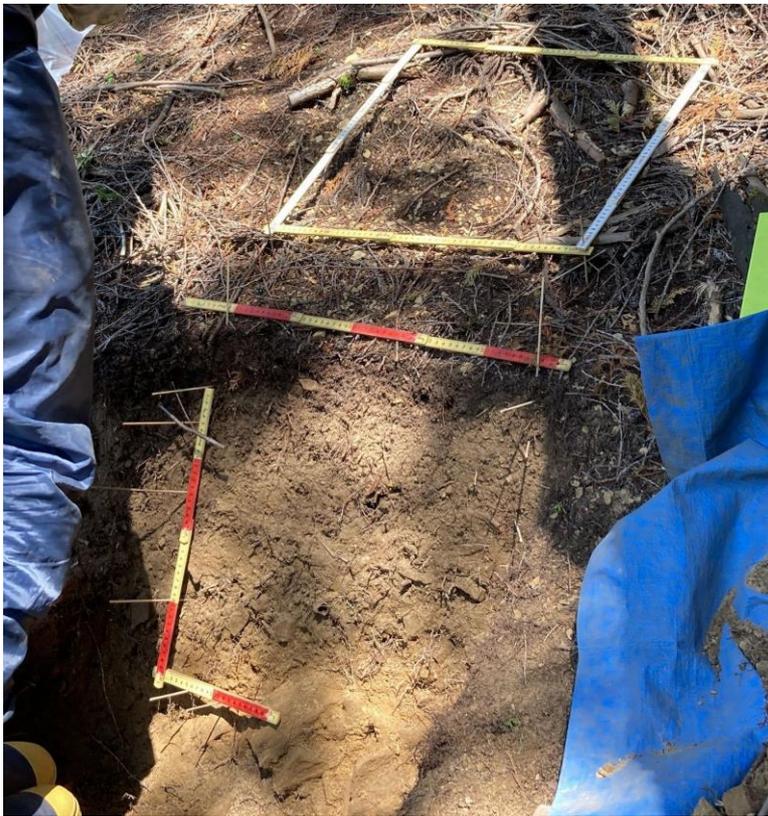
- ・断面調査時の深さを示す串の位置について、スケールの断面側にすべきか外側にすべきかについて質問があった。断面幅（スケールの内側と右側の串の間隔）が50cm確保できていれば、串を刺す位置はスケールの内側でも外側でも構わないと回答した（写真2）。

写真2 土壌断面調査における深さを示す串とスケールの位置関係について
写真の場合はスケールの内側が断面写真幅の鉛直ラインと一致しているので串はスケールの外側で問題なしと指導した。
