# 北海道における針葉樹天然林の伐採にともなう 穿孔虫の被害

小 泉 力<sup>(1)</sup>

Chikara KOIZUMI: Beetle Infestations Associated with the  
Cutting Operations in the Spruce-Fir Forest in Hokkaido

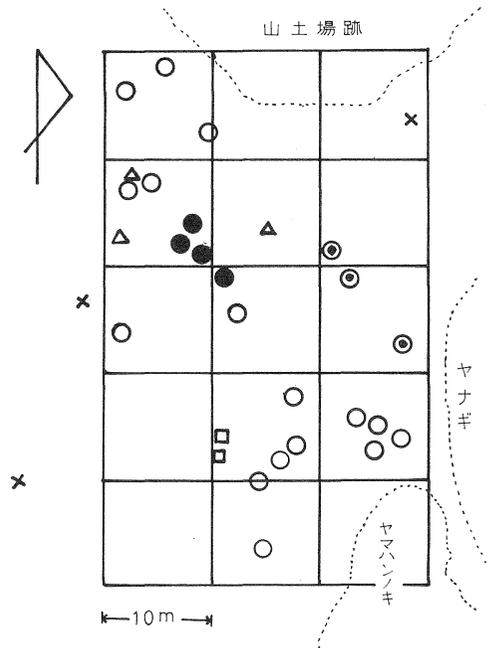
Fig. 7 群状に発生した立木被害の位置図(A)  
Distribution of the standing trees attacked in sample plot A.

Fig. 7 は1959年春、伐採が最初に行われたところで、区画の西側にあったエゾマツの大径木が伐採され、北側はもともと疎開していたが山土場がつくられた。ここでは1960年に4本のエゾマツが群状に枯れ、さらに翌1961年には隣接した3本のエゾマツが枯れた。いずれもヤツバキクイの寄生加害をうけたものである。

Table 2, 3 に示したように、両者いずれも被害木は大径木であり、また樹冠の西、南面の枝が強く欠

けていて、隣接した木が伐採されたり枯れることによって生理的に障害を生じたであろうことは容易に推察される (小泉, 1972)<sup>10)</sup>。

ヤツバキクイの被害は同心円的に広がるのではなく、ある方向性をもっている。すなわちなんらかの原因によって抵抗力の小さくなった林木が加害をうけるとみられ、西口 (1960)<sup>14)</sup> は風害後のヨーロッパトウヒ林で、風との関係についてこれを認めている。ここでは南西面の日射を急激にうけて、生理的に異常を生じたとみられる木、つまり伐採木あるいは被害木の北、東側に位置する木が被害をうけている。

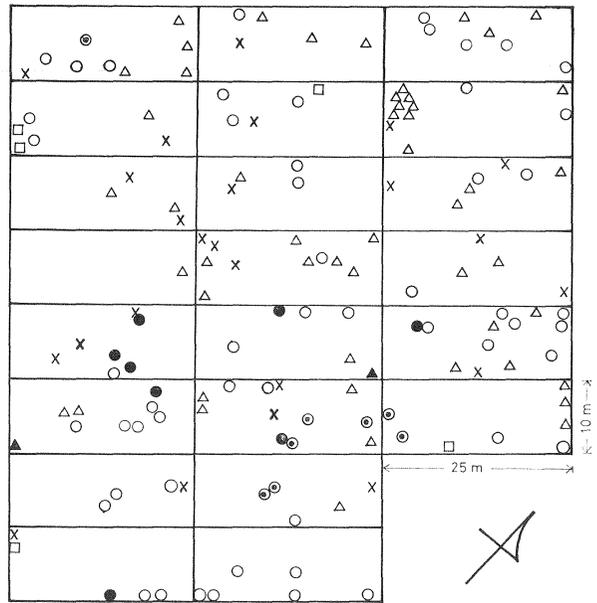
Fig. 8 群状に発生した立木被害の位置図(B)

Fig. 8 は1959年夏に伐採が行われたところで、区画内の地形は東に面した緩い傾斜地である。区画内の伐採率は37%で、ほかの場所よりは強度の伐採がおこなわれている。景観的にも孔地状になっており、1960年には7本のエゾマツとトドマツ1本が枯れ、翌1961年には被害木の東側に接した7本と尾根に近い1本のエゾマツが枯れた。

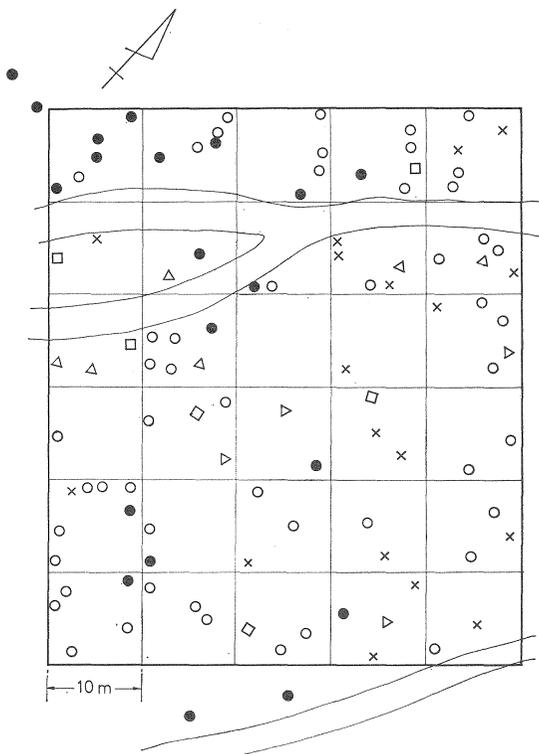
Fig. 17 群状に発生した立木被害の位置図  
Distribution of the standing trees attacked after the selective cutting.

Fig. 17 は群状に立木被害の発生した場所の立木配置を示したものである。区画内の本数、材積はTable 17 に示した。この場所は、後述のベルト調査(C)に接したところで1965年6月に被害を確認し
