### 積雪が 2008 年の岩手・宮城内陸地震によって ドゾウ沢源頭部で発生した深層崩壊に与えた影響

# Effect of snow cover on the deep-seated landslide occurred on the head slope of Dozou-sawa River triggered by the 2008 Iwate-Miyagi Nairiku Earthquake

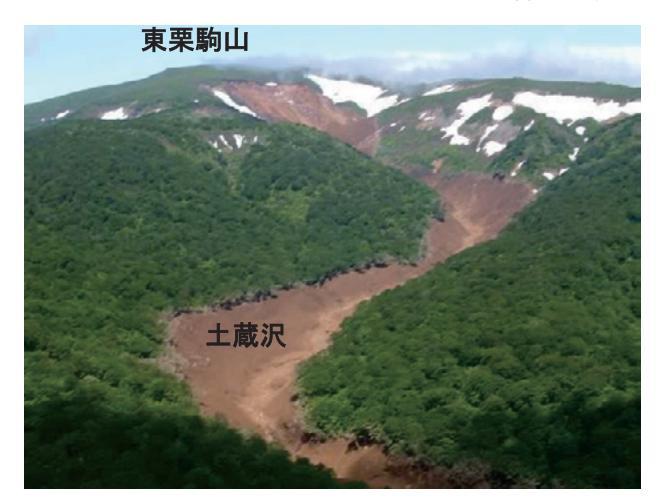
- 写真1 ドゾウ沢崩壊地の全景. 2008 年 6 月 15 日に宮 城県が撮影.
- Photo 1 The landslide occurred on the head slope of Dozousawa River, taken by Miyagi Prefecture in 15 June 2008.

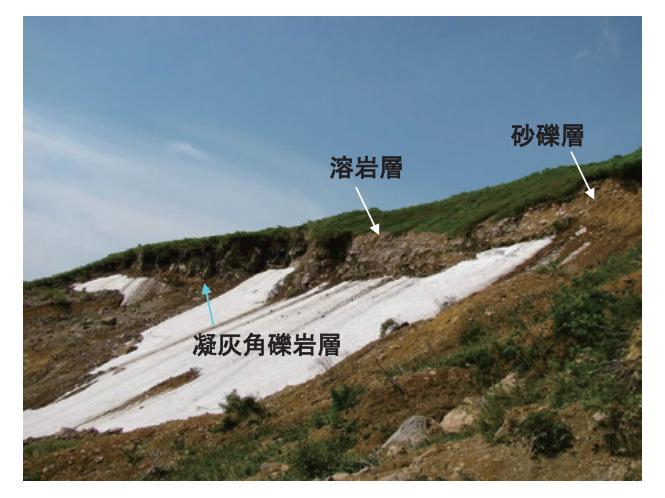
現地調査において崩壊地の滑落崖の露頭を観察する と、滑落崖の南部では柱状節理が発達し成層した溶岩層 が見られ、その下位には凝灰角礫岩層が見られる(写真 2)。また、滑落崖の北部では多数の巨礫を含む未固結 の地層が見られ、その下位には、熱水変質によって一部 が粘土化した安山岩が見られた(写真3)。

写真2 発生翌年夏のドゾウ沢崩壊地の状況. 2009 年 6月 25 日撮影.

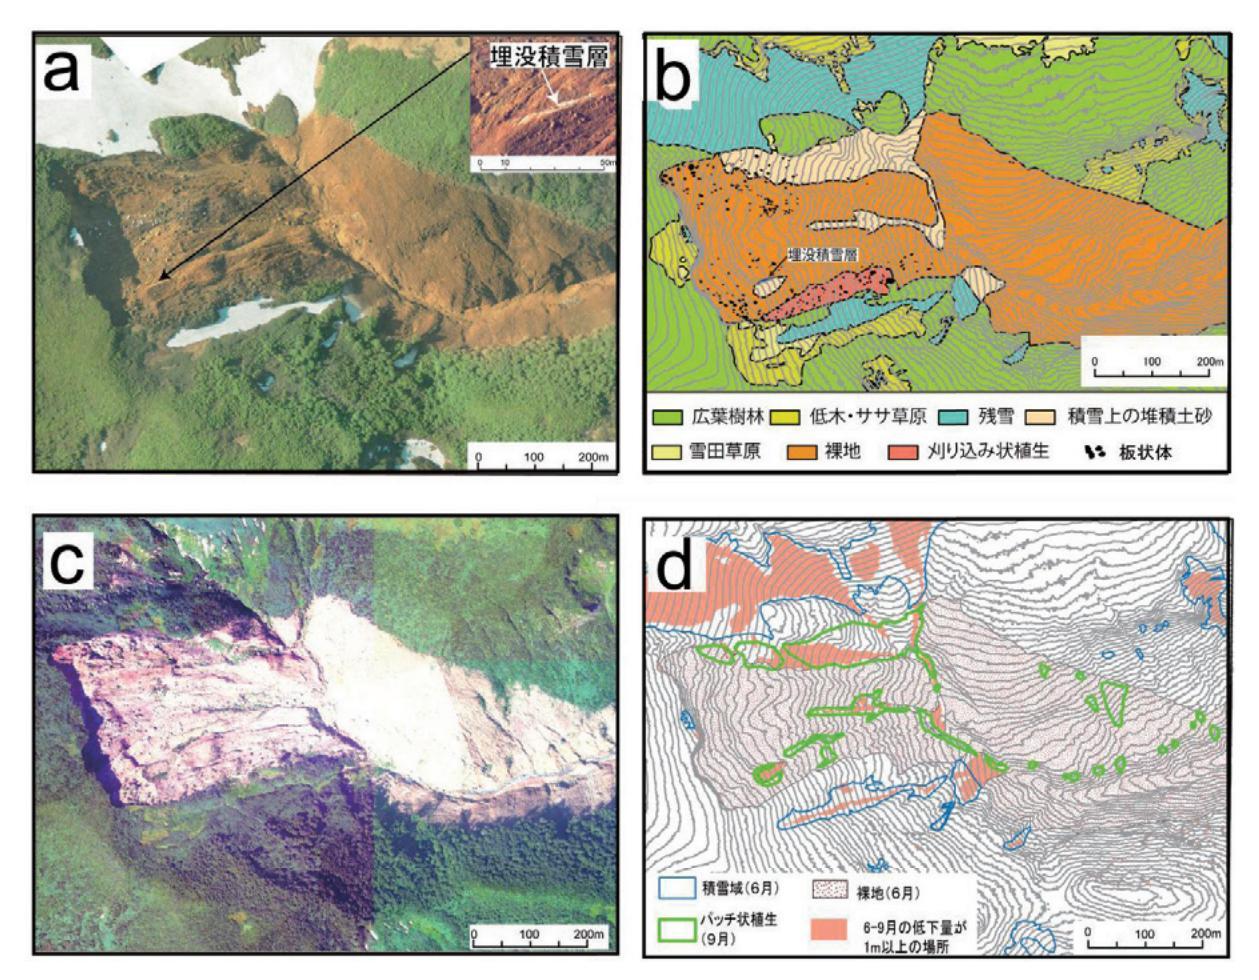
崩壊発生直後の空中写真(図3a)では、崩壊地の大 部分は基盤岩や堆積土砂に覆われていたが、崩壊発生か ら約3ヶ月が経過した2008年9月の空中写真では、崩 壊地の北部やガリー底にはパッチ状の草本植生がみられ た(図3c)。現地調査の結果、このようなパッチ状の草 本植生は崩壊によって流下した土塊に付着したものでは なく、攪乱を受けていない旧地表面の土壌層の上に成立 していることが確認された(写真4)。このことから、 これらのパッチ状の草本植生は崩壊直後には崩壊土砂に 覆われていたものが、その後の土砂の流亡によって出現 したと推定される。

図3 a を見ると発生直後の崩壊地の周辺には多くの残 雪が見られるが、空中写真をよく見ると崩壊地(裸地域) の内部においても崩壊土砂の下に埋没した積雪層が確認 できる(図3 a 右上の拡大図)。このような土砂の下に

埋没した積雪層の存在は、地震後の崩壊地内の標高変化 からも推定される。図3dには、崩壊発生直後の2008 年6月と、その約3ヶ月後の2008年9月の航空機レー ザー測量による DEM の差分を計算し、この間に1m以 上の高度低下が見られた場所の分布を示した(淡褐色の 部分)。これによると 1m 以上の標高低下が見られた場 所の多くは崩壊地周辺の積雪域にあるが、一部は崩壊地 の裸地域の内部にも分布しており、その多くは、2008 年9月の段階ではパッチ状の草本植生の分布域と重な る。これらの場所では表面が草本植生で覆われているこ とやガリーなどの顕著な侵食の痕跡が見られないことか ら、1m以上もの標高の低下が崩壊土砂の侵食で起きた とは考えにくい。崩壊地の外で 1m 以上の標高低下が見 られた場所多くが残雪分布域に一致すること(図3c) を考えると、崩壊地の内部における標高の低下も積雪層 の融解によって起きたことが考えられる。すなわち、こ れらの場所では崩壊地から流出した土砂が積雪層の上を 流下し、薄い土砂の層が積雪層を覆う状態となっていた が、その後の積雪層の融解と薄い土砂の層の流出によっ て、旧地表面の草本植生が出現したと考えられる。言い 換えれば、これらの場所では旧地表面の草本植生が積雪 層で保護されて融雪後に再び出現したと考えることがで きる。このような草本植生が見られる場所は、崩壊地内 部の細長い谷地形や(写真4のb)やドゾウ沢の谷壁斜 面(写真4のc)である。これらの場所は周囲よりも地 形的に窪んだ残雪が残りやすい場所であり、積雪層によ る保護によって土石流通過時の削剥を免れたと考えるこ とができる。写真5は地震の翌年の2009年5月にヘリ から撮影されたドゾウ沢の崩壊地である。地震が発生し た 2008 年 6 月 14 日の残雪域はこれよりも小さかった と思われるが、この写真からは崩壊発生斜面の残雪分布 の傾向を知ることが出来る。これによると、写真4のb

- 図3 ドゾウ沢源頭部の崩壊地の状況 a) 地震直後(2008年6月15日撮影)のオルソ写真(東北森林管理局撮影);b) 地震直後の崩壊地 の状況 c) 2008年9月のオルソ写真;d) 2008年9月に確認されたパッチ状植生と6月~9月間の 高度低下量が1m以上の場所
- Fig. 3 Landslide occurred on the head slope of Dozousawa River
  a)Ortho photo taken on 15 June 2008 (by Tohoku Regional Forest Office); b) Landscape at 15 June 2008;
  c) Ortho photo taken in September 2008; d) Distributions of the remnant snowpack, patchy vegetation and sites with lowering reached 1 m between

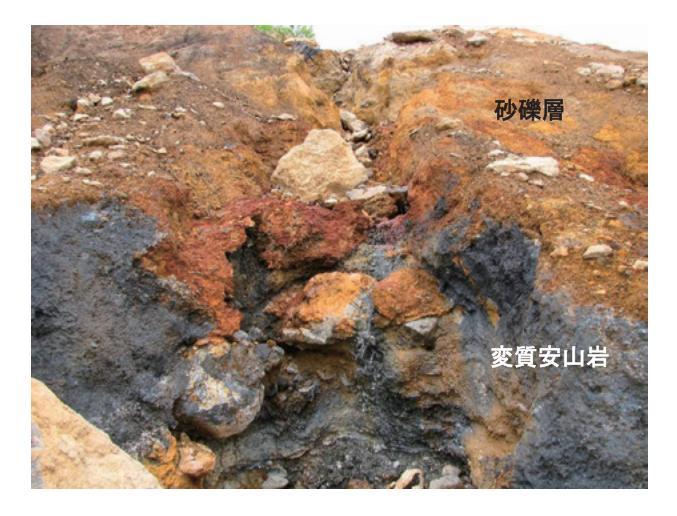
写真3 砂礫層の下位に見られる変質安山岩.

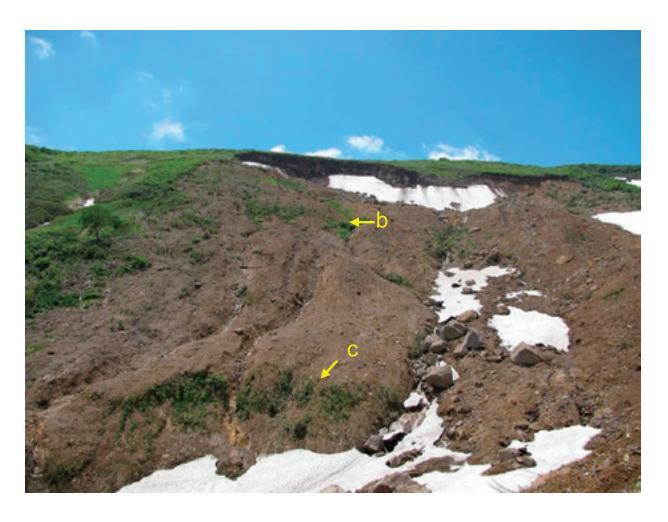
- 写真4 ドゾウ沢最上流部から冠頭部を望む. 2009 年 6月 25 日撮影.
- Photo 4 View upslope from the uppermost Dozousawa channel to the landslide scarp, taken on 25 June 2009.

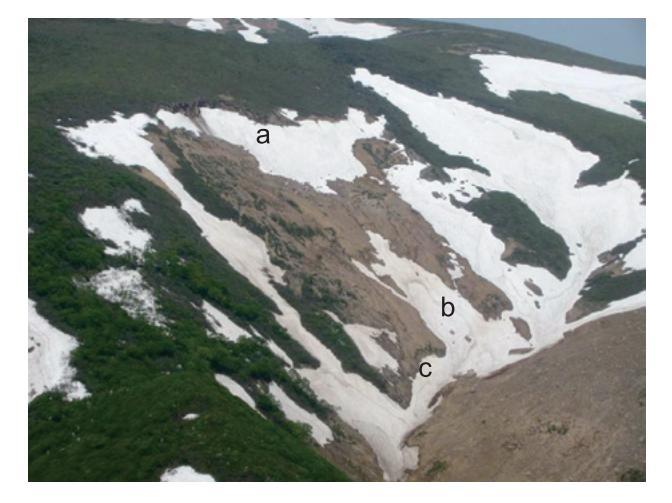
写真5 積雪期末期のドゾウ沢崩壊地の状況. 2009 年 5月14日撮影.

と c のパッチ状植生はいずれも積雪に覆われており(写 真 5 の b と c)、もともと周囲に比べて積雪が堆積しや すく積雪深が大きい場所であったと考えられる。

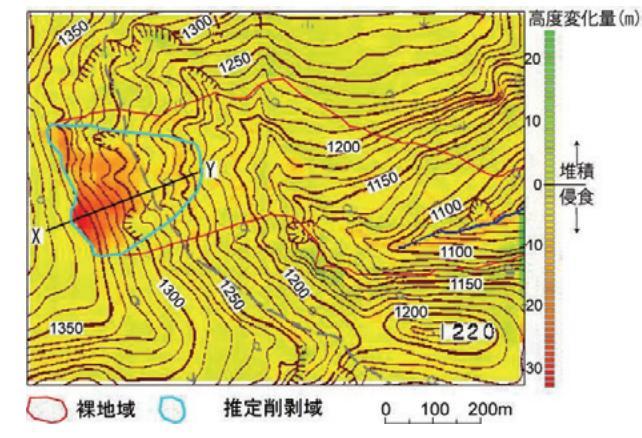
以上のような崩壊地内部の積雪や植生の状況を考える と、崩壊で発生した裸地域の内部でも顕著な削剥を受け た場所はごく一部に限られると考えられる。図4は地震 前の1976年の空中写真から作成された地形図をもとに した 10m メッシュの DEM と地震後の 2008 年 9 月に計 測された航空機レーザー測量の DEM の差分を示したも のである。地震後のデータには地殻変動による水平・垂 直方向の移動(栗駒山周辺で1~2m程度)を含んでい るため、差分計算から正確な侵食深を計算することは 出来ないが、10mオーダーの地形変化が起きた場所を 把握することは可能である。図4によると、高度低下 量が20mを上回る顕著な地形変化が見られた場所が標 高 1300m ~ 1350m のごく狭い範囲に集中している。こ れに対して標高 1250m 以下の斜面ではそれほど大きな 高度低下が認められない。また、崩壊地の中央部の測線 (図4のX-Y)に沿った地震による地形変化を示す断面 図(図5)においても顕著な高度低下は標高 1280m~ 1350m付近以外では発生していない。上述したように 標高 1250m 以下の斜面では地震時にも残雪や旧地表面 の植生が残存しており、顕著な削剥は生じなかったこと を考えると、斜面の下半部は削剥域よりも、むしろ崩壊 土砂の流送域としての性格が強いと考えられる。

以上のことから推定すると、今回の地震による崩壊で 顕著な削剥が起きた場所は図4において水色の線で囲ん だ裸地域上部の凸型斜面に限られると考えられる。ま た、崩壊土砂の流送域に粗度の小さな残雪や草原が存在 していたことが、崩壊土砂が対岸斜面に乗り上げるほど の初速を伴っていたことに影響した可能性も指摘できる (写真6)。

- 図4 1976年と2008年9月のDEMから計算されたド ゾウ沢源頭部の高度低下量の分布 赤色の線は裸地域を,水色の線は推定削剥域を示 す.X-Yは図5の地形断面の位置.
- Fig. 4 Degradation between 1976 and September 2008 calculated from DEM The red line marks the outline of the bare ground and the pale blue line indicates the estimated denudation area. The line X-Y is the location of the cross section (Fig. 5).

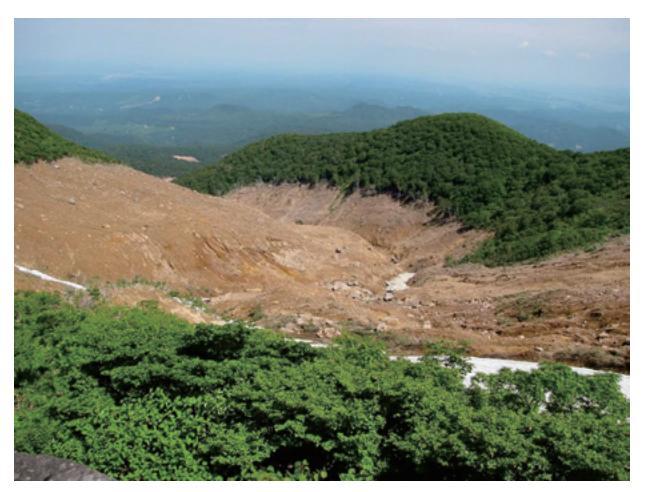
写真6 崩壊地対岸斜面の状況. 2009年6月25日撮影. Photo 6 View of the opposite slope on 25 June 2009.

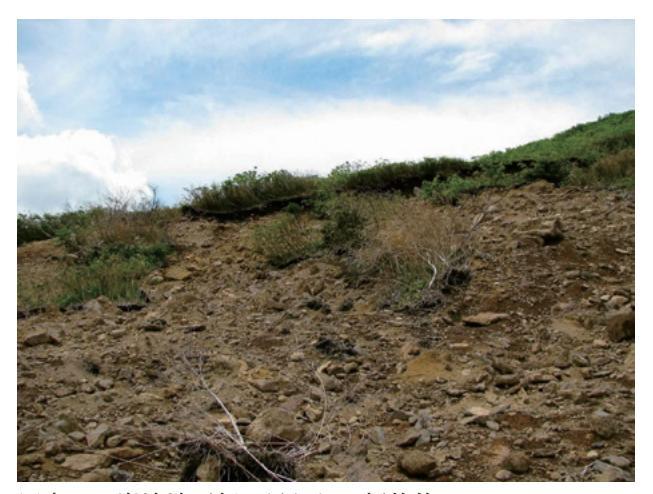
崩壊地の内部には植生を付けた表層土壌の板状のブロ ック(図3d、写真7)が点在していた(図3;写真7)。 このようなブロックは北海道や東北地方の全層雪崩地に 特徴的に見られる"板状体"(写真8;小野寺, 1974;大 丸・大原, 2004)に相当すると考えられる。また、崩壊 地南側の板状体密集域の斜面上方には、枝の先端部が揃 って刈り取られたようなチシマザサや低木(写真9;以下、 "刈り込み状植生"と呼ぶ)が多く見られた。従来の研究 では、チシマザサをはじめとする多雪山地の倒伏性の植 物は、積雪層中に挟まれた形で生活すると考えられてい る(Endo, 1983)。積雪期初期に積雪層に取り込まれた枝 や葉は積雪グライドの進行とともに徐々に積雪層から抜 け出すと考えられているが、圧密や焼結で固化した積雪 層との間には強い摩擦が働いているため、全層雪崩が発 生して積雪層の急激な移動が生じた場合には植物が積雪 層から抜け出せずに土壌層が積雪層と一緒に剥離したり、 植物の茎の部分が引きちぎられることがある。このため、 全層雪崩の跡地には、上述したような板状体や刈り込み 状の植生が見られることが多い。板状体は表層崩壊によ っても発生することも多い(小出, 1955)ため、それだ けでは全層雪崩発生の証拠にはならないが、板状体とと もに刈り込み状植生が見られることを考え併せると、少 なくとも図3bの刈り込み状植生が見られる場所では地 震時に全層雪崩が発生したことが推定される。崩壊発生 の翌日に撮影された写真1では崩壊地内に積雪デブリが 認められないことから、全層雪崩の発生は最後の土砂流 出に先行して発生し、雪崩で発生した積雪デブリは崩壊 土砂の下に埋没したか、土砂とともに流下した可能性が 高い。また、板状体の分布が崩壊地の縁辺に限られており、 崩壊地の中央部には少ないことも、全層雪崩の後に顕著 な土砂移動が発生したと考えることで説明可能である。

- 写真7 崩壊地下部に見られる板状体. 雪崩の堆積域であることを示す.2009年6月 25日撮影.
- Photo 7 Organic debris derived from vegetation root mat found on the toe slope of the landslide, indicating that the landslide was accompanied by full depth snow avalanche (taken on 25 June 2009).

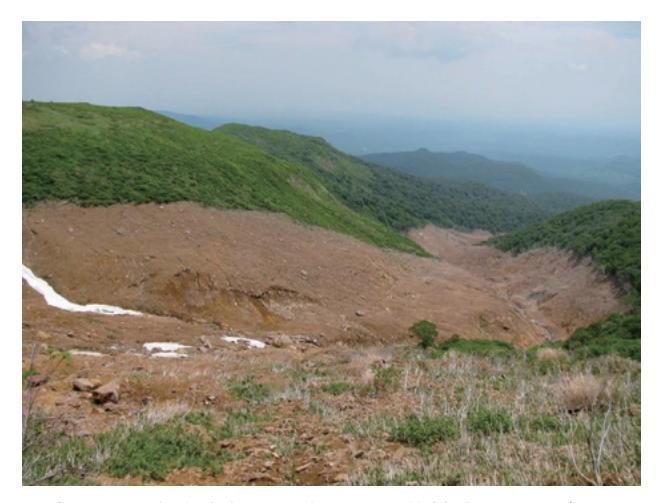
写真9 雪崩発生斜面の刈り込み状植生.2009年6月 25日撮影.

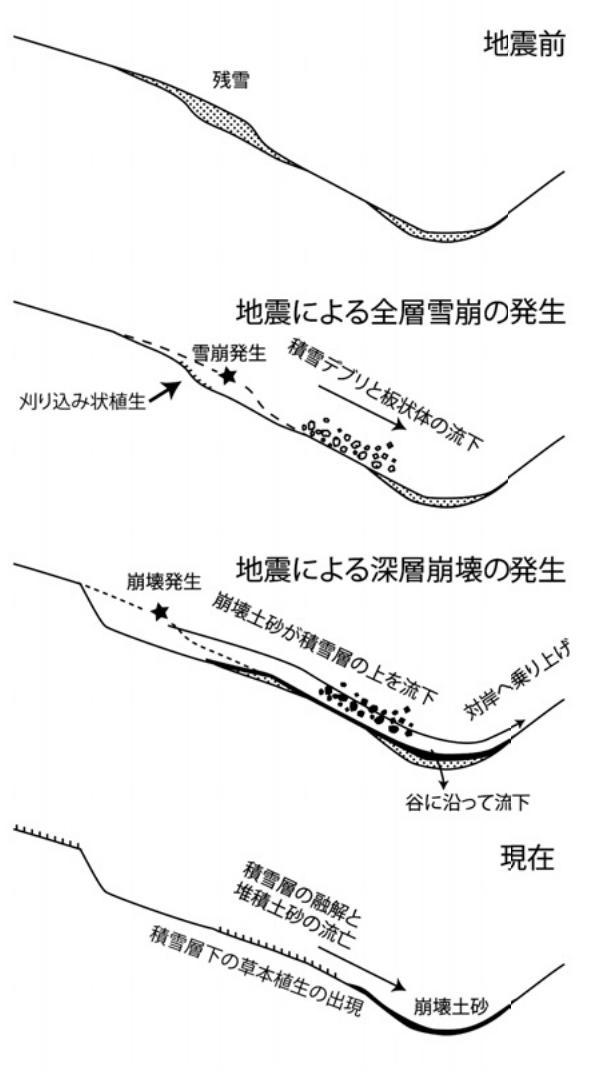
2008年6月の岩手・宮城内陸地震によって東栗駒山 東斜面で発生した崩壊の実態について現地調査と空中写 真判読、GIS解析によって明らかにした。崩壊は主とし て標高1250m以上の凸型斜面で発生したと考えられる。 標高1250mより下の斜面は崩壊前の植生や積雪層の残 存状態から、侵食はほとんど受けていないと考えられ、 崩壊土砂の流送域と見なすことが出来る。また、崩壊地 内の刈り込み状植生や板状体の存在からは、深層崩壊の 発生に先行して全層雪崩が発生したことが推定された。 図6には以上のような崩壊発生過程を模式的に示した。 このように、2008年の岩手・宮城内陸地震によってド ゾウ沢で発生した深層崩壊には積雪の存在が大きな影響 を与えたことが明らかとなった。

図6 ドゾウ沢崩壊地の発生過程の模式図 Fig. 6 Development of the Dozousawa Landslide.
