## 研究資料 (Research record)

### 東日本および東北地方の海岸防災林・海浜公園の生育基盤として 整備された造成土壌の特徴

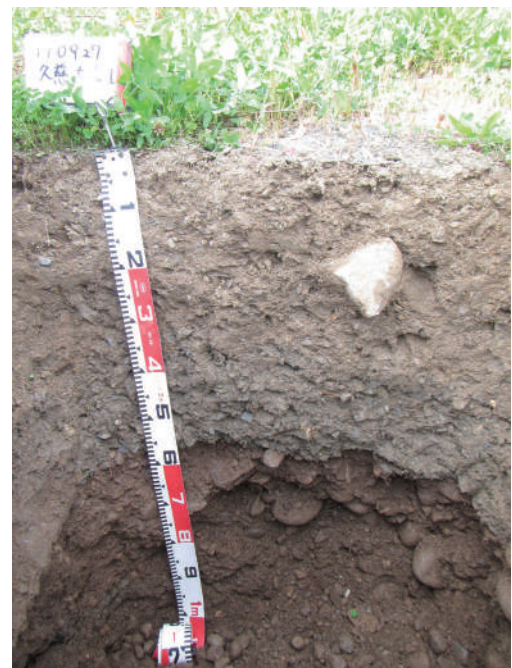
**Appendix Fig. 1 土壌断面の記載と写真【岩手県】****Descriptions and photos of soil profiles in Iwate Prefecture.****【断面1】 大湊1 Im (未熟土)**

盛土材料：上層：津波堆積物（表土扱い）、下層：治山工事発生土（溪流床掘土砂・溪流浚渫土）

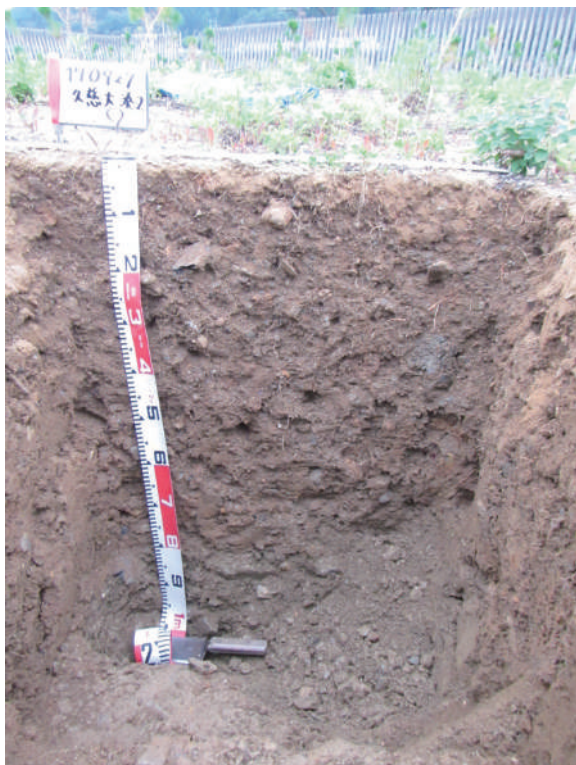
### 【断面2】大湊2 1m (未熟土)

盛土材料：購入土（採取地：久慈市小久慈町白山、粒径 50 mm  $\phi$  以下、盛り土材成分含量 81.5%）

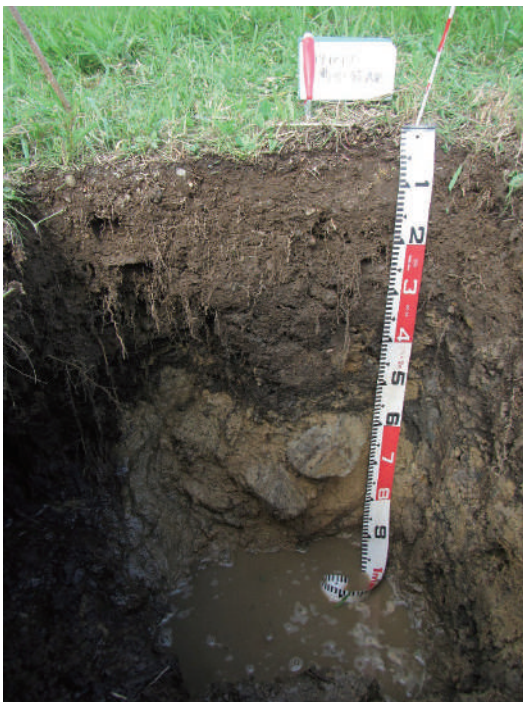
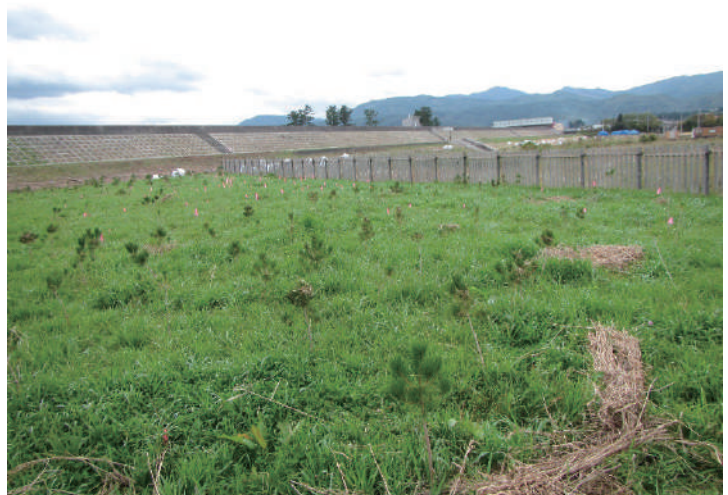
## 【断面3】 前浜 A 1m (未熟土)

盛土材料：三陸復興道路建設に伴う道路工事発生土、上層部は河川浚渫土

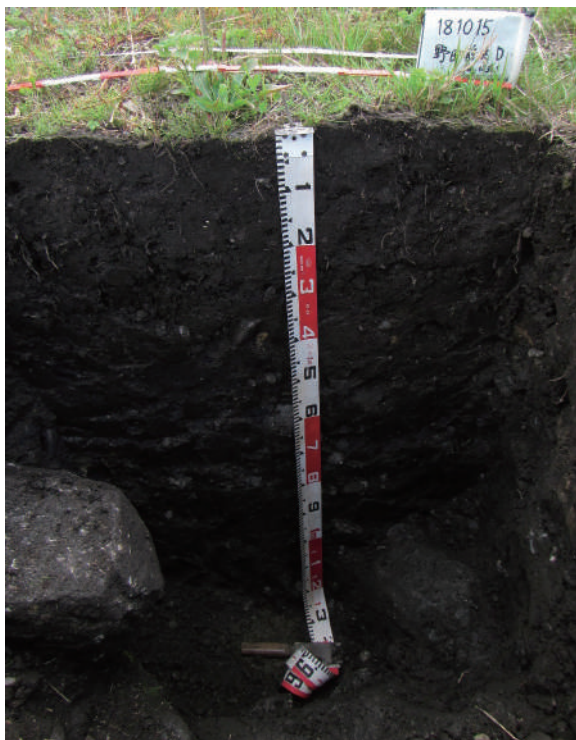
#### 【断面4】 前浜 D 1m (未熟土)

盛土材料：全層：河川浚渫土、最下層（基盤）部は資材置き場等としての利用履歴あり

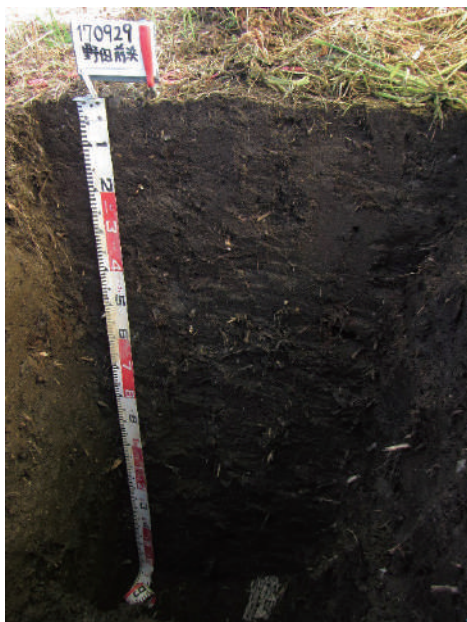
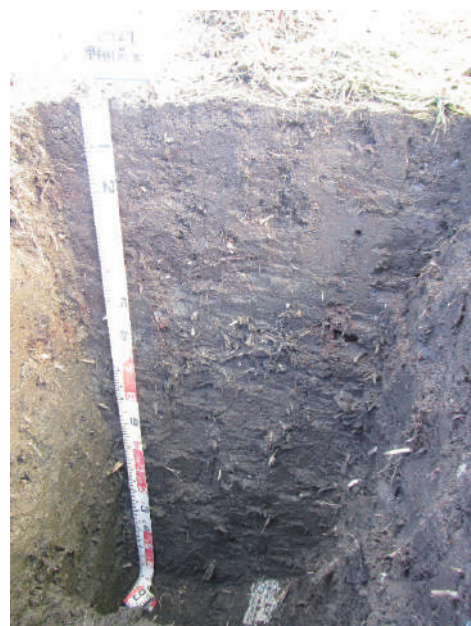
# 【断面 6】 前浜 P-1 1m (未熟土)

盛土材料：河川（泉沢川）浚渫土（2016 年台風 10 号災害由来：全層に枯れ葦が混じる）

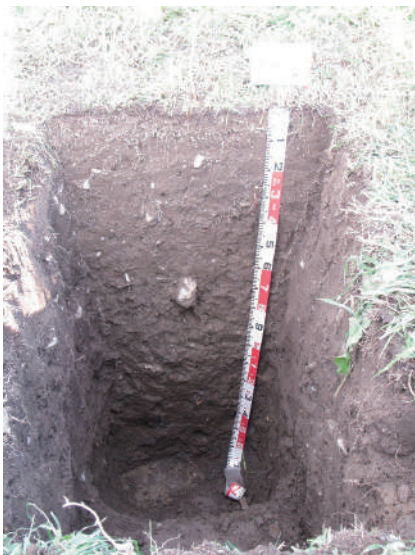
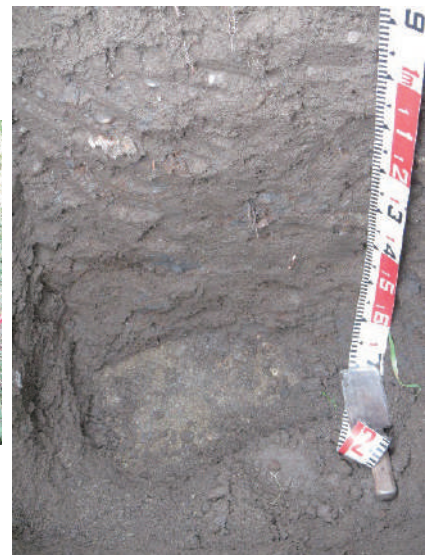
## 【断面 7】 野田村前浜 P-2 1m (未熟土)

盛土材料：河川（久慈川）浚渫土（2016 年台風 10 号災害由来）

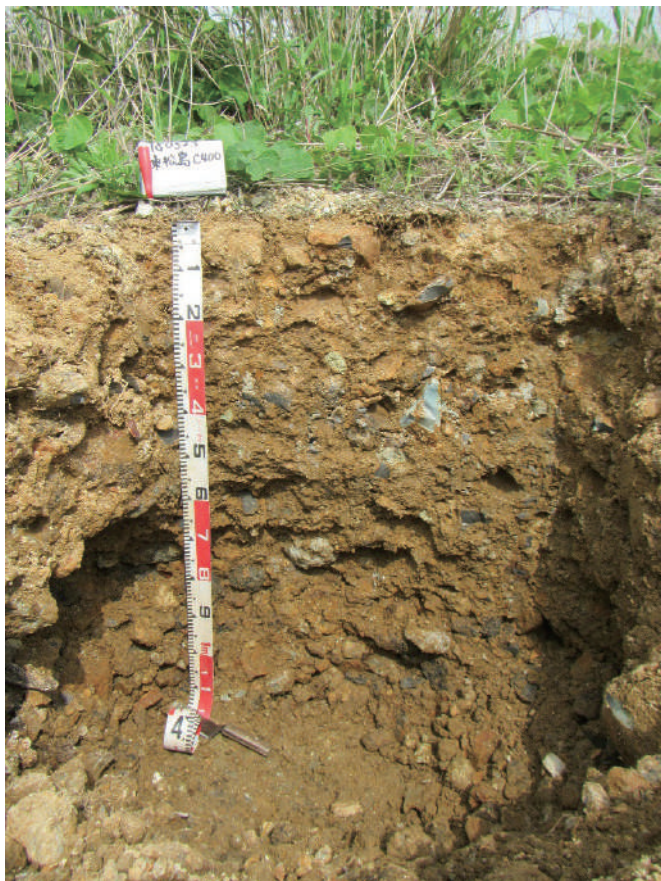
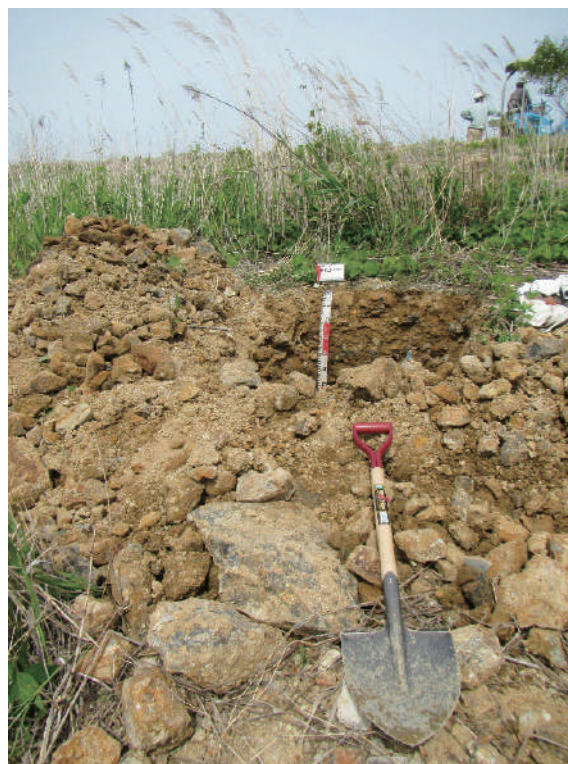
# 【断面 16】 野蒜 C400 1m (未熟土)

盛土材料：野蒜地区集団防災移転に伴う切土による発生土

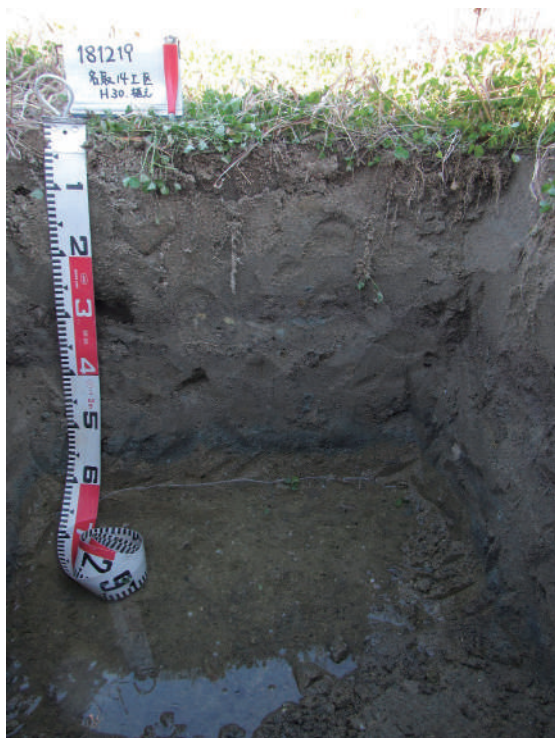
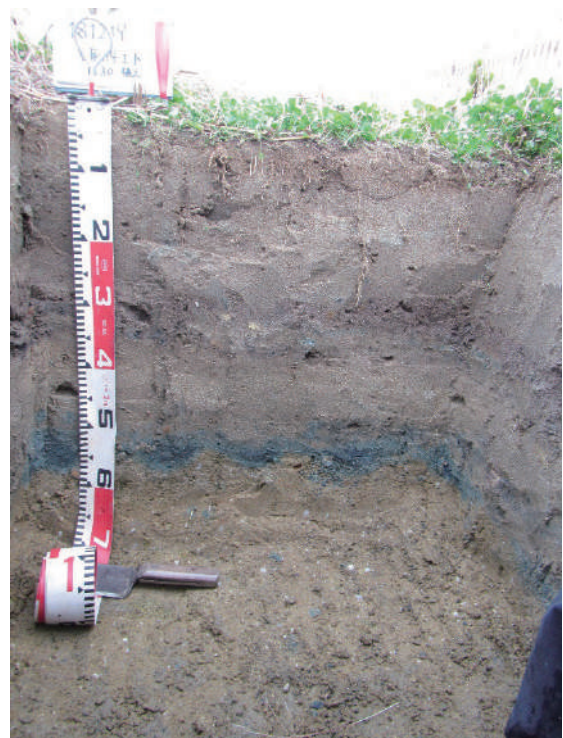
### 【断面 32】 名取 14 中 1m (未熟土)

土壌断面（左：停滯水湧水後；右：停滯水湧水前（土壌断面作成直後））

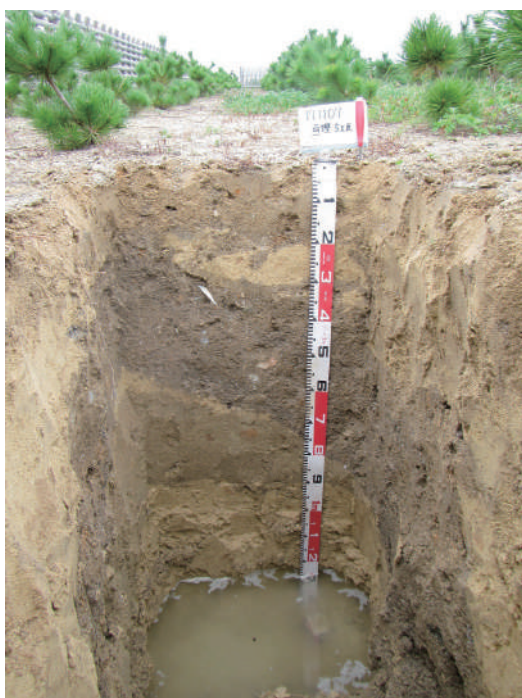
### 【断面 34】 亘理 1m (未熟土)

- L: 0 cm リター層なし、一部にクローバなどの草本が地表を被覆
- C<sub>1</sub>: 0 ~ 20 cm 黄褐色 (2.5Y 5/4)、砂質壤土、乾～潤、未風化な中亜角礫乏し、構造なし、砕けやすい、堅 (15.0\*)、細・小根乏し・中根乏し、次層位との層界は不規則明瞭
- C<sub>2</sub>: 20 ~ 30 cm 明褐色 (2.5Y 6/6)、壤土、乾～潤、風化した中亜角礫乏し、構造なし、壊れにくい、すこぶる堅 (25.6\*)、生根なし、次層との層界は不規則明瞭
- C<sub>3</sub>: 30( ~ 60) 黄褐色 (2.5Y 5/3)、砂質壤土、潤、未風化な中亜角礫乏し・風化した中・大亜角礫あり、構造なし、非常に砕けやすい、堅 (20.0\*)、生根なし、塩ビ破片混じる、次層との層界は不規則明瞭
- C<sub>4</sub>: 60( ~ 75) にぶい黄色 (2.5Y 6/4)、砂質壤土、潤、礫なし、構造なし、非常に砕けやすい、軟 (14.8\*)、生根なし、次層との層界は平坦明瞭
- C<sub>5</sub>: 90 ~ 125 cm 黄褐色 (2.5Y 5/6)、砂質壤土、湿、礫なし、構造なし、非常に砕けやすい、軟 (12.8\*)、生根なし、次層との層界は平坦判然
- C<sub>6</sub>: 125 ~ 140 cm 明褐色 (2.5Y 7/6)、砂質壤土、過湿～多湿、礫なし、構造なし、粗しょう、しょう (7.8\*)、生根なし、次層との層界は平坦明瞭
- 2C: 140 cm+ ~ 明褐色 (2.5Y 7/6)、砂質壤土、未風化な巨大平礫すこぶる富む、岩石構造、極めて壊れにくい、固結 (30.0\*)、生根なし、最下層は板状の岩（コンクリートの可能性）あり

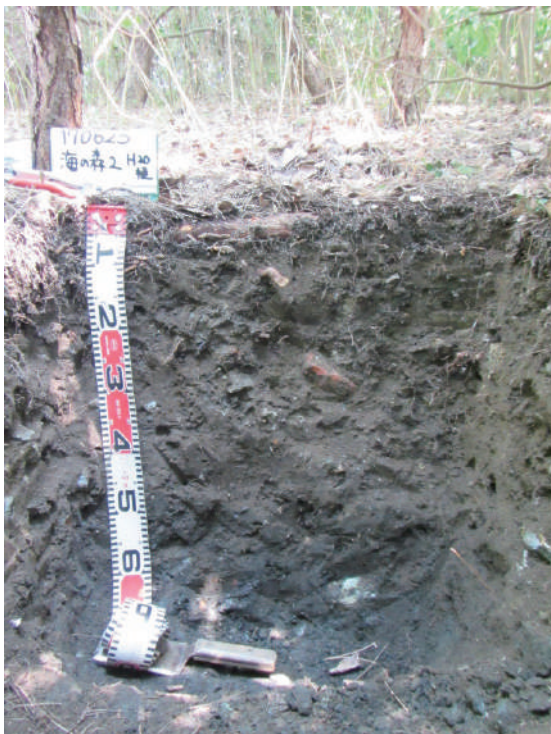
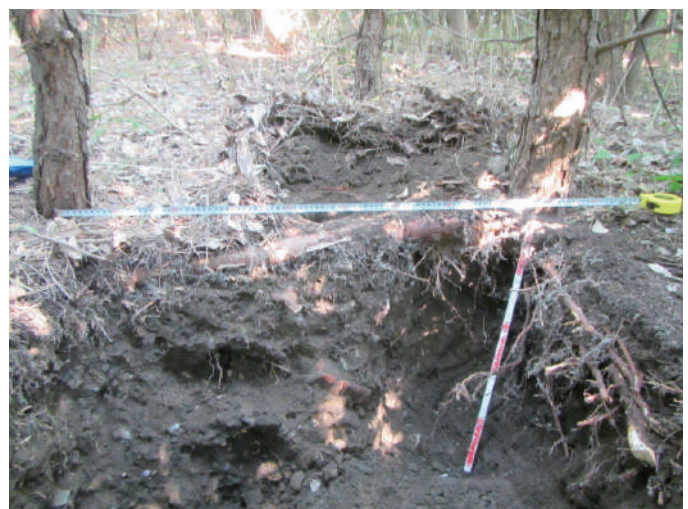
## 【断面 49】 海の森 2 Im (未熟土)

盛土材料：パーク堆肥、土壌改良材、優良土、建設発生土を配合した土（AC～2C層までは礫まじり廃土＋浚渫土の混合土と推察される）

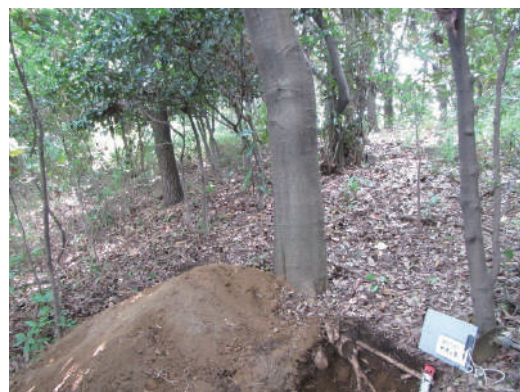
# 【断面 50】野鳥公園 1 1m (未熟土)

盛土材料：瓦礫＋建設発生土（上層）、浚渫土（下層）
