木製防護柵・遮音壁の 耐久設計と維持管理指針（案）

「木製道路施設の耐久設計・維持管理指針策定のための技術開発」
研究チーム

農林水産省農林水産技術会議事務局
平成16～20年度 先端技術を活用した農林水産研究高度化事業研究
課題番号：1678

平成22年2月

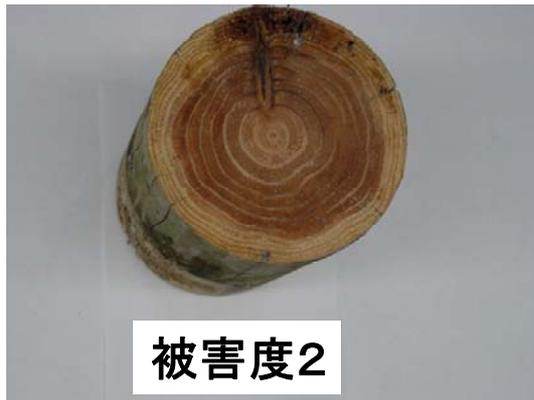
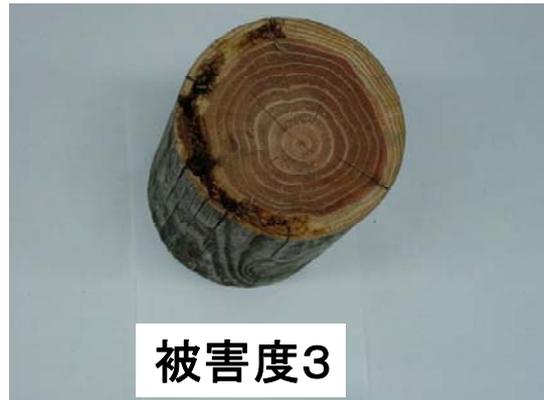
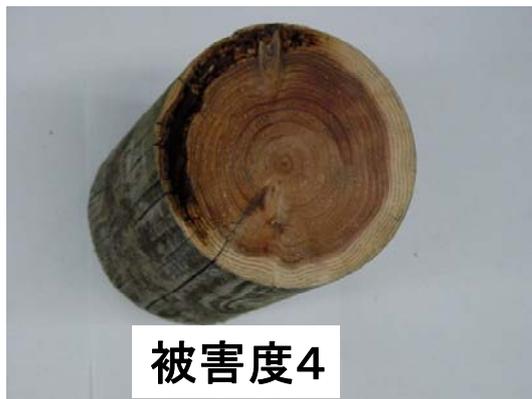
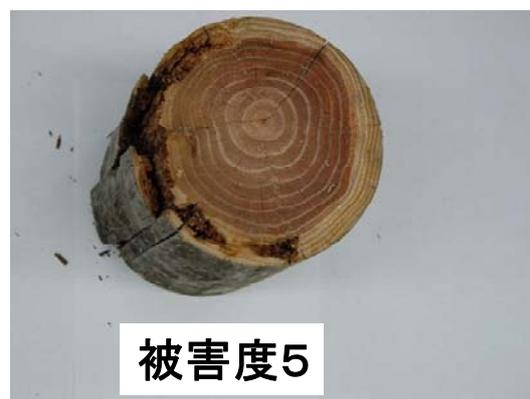
写真 2.4.2-1 被害度毎の木製防護柵ビーム劣化例

写真 2.4.2-1 に、被害度毎の木製防護柵ビームの劣化例を示す。

被害度	非破壊パラメーターの基準	最大耐力の基準	
	初期値との比較	初期性能に対する性能	要求性能に対する位置づけ
0	変化無し	同等	要求を満たす
1			
2	変化の疑いがある	定価の疑いがある	要求を足しない疑いがある
3	変化している	低下している	要求を足しない疑いが強い
4	明らかに変化している	明らかに低下している	要求を満たさない
5	極度に変化している	極度に低下している

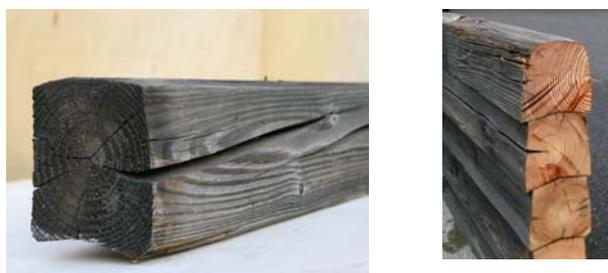
写真2 部材の割れ(左)と最上段の遮音板断面(右)

交換して持ち帰った 3 スパン分の遮音板を観察すると、笠木を兼ねた最上部の木製部材

は、いずれも上面の角が丸くなっていた。しかし、遮音板4枚を鋸断して観察した範囲では、内部はほとんどが心材からなっており、ほぼ健全な状態を保っていた（写真2右）。

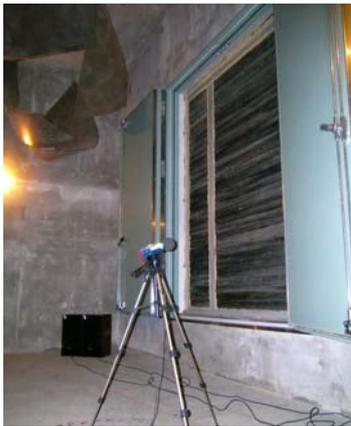
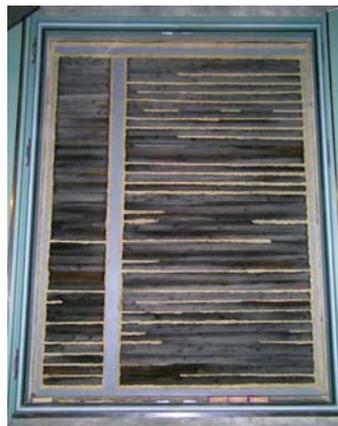
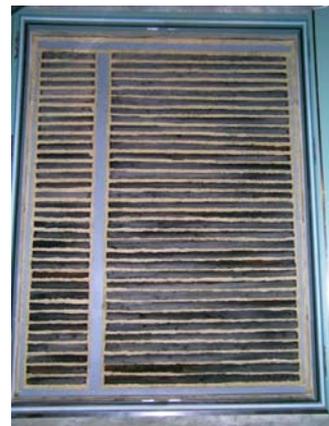
このことは、木製部材自体は十分な遮音性能を維持していたことを示している。個々の木製部材に実（さね）加工をするなり接着重ね梁を使用するなりの隙間対策を講ずれば、木製でも十分な遮音性能を維持しつつ、長期の使用に耐え得るものと思われる。

写真4 カラマツ製遮音板の音響透過損失の測定（音源室側から見た状態）
左側から「シールなし」「大きな隙間のみシール」「すべての隙間をシール」の状態

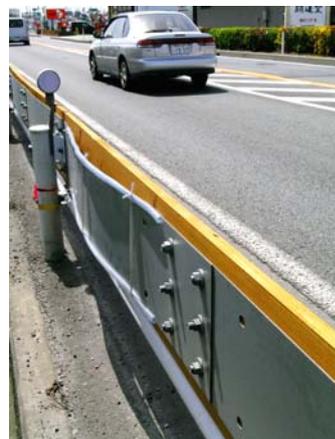
写真2 鋼板の膨らみ(応急処置として上下にビニールホースが付けてある)

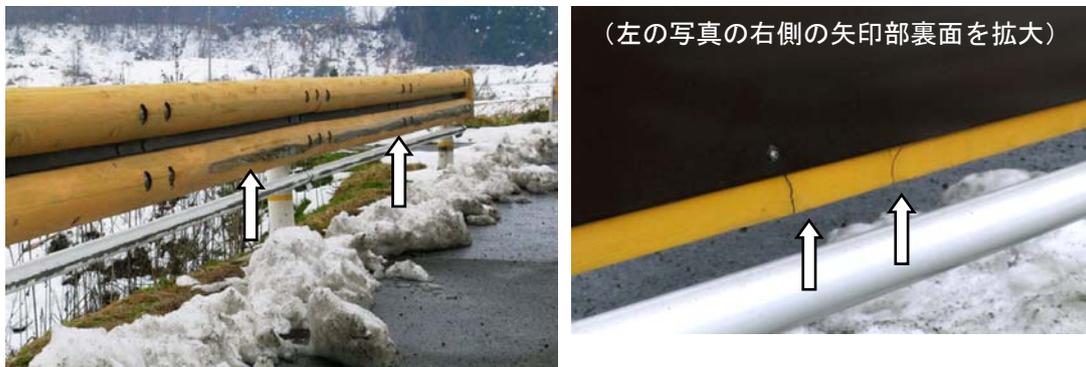
2008年度までに自動車の接触痕が認められた箇所は、既に数十箇所を数える。この中で、曲げ破壊が認められた横梁は、目視調査で確認したもの(写真-3)と報告を受けたものを併せても、1～2割程度であった。その他はタイヤの接触した黒い跡等が残っていたのみで、強度性能の観点からは交換を要しないものと判断された。

写真3 木製横梁への自動車の接触痕と、曲げ破壊による亀裂(矢印)

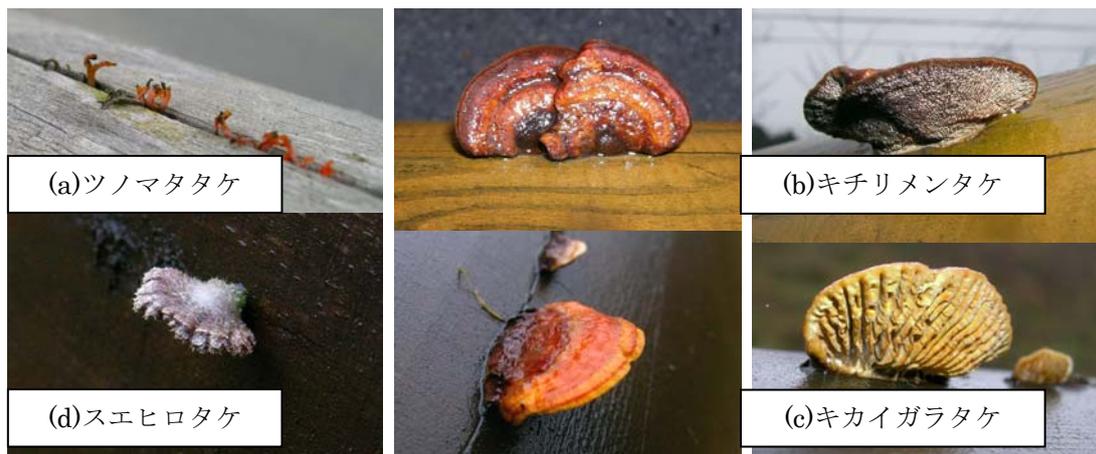
横梁の仕様別では、1号型、3号型に子実体が発生し、2号型では子実体の発生は確認されていないが、設置場所の標高等、環境が異なるため一概に比較することは出来ない。

上下段横梁の別では、上段：下段≒3：1で上段の方が多結果となった。

写真5 木製横梁に観察され始めた子実体

一般に木材腐朽菌の生育好適環境は温暖・高湿度と言われているが、今回の調査結果もこれに一致する結果となった。木材腐朽菌が好む環境下に木製ガードレールを設置する場合には、子実体の発生を抑えるために防腐処理を施すか、交換サイクルを短くするなどの対策が必要であると考えられる。

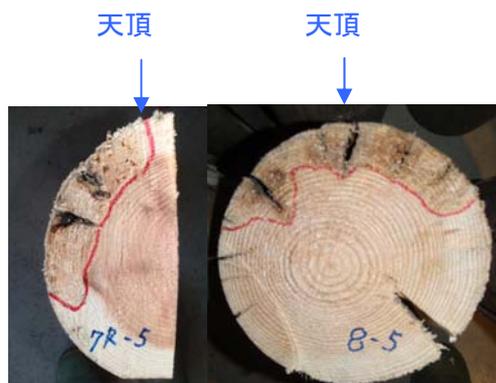
なお、後述の 7 の試験体を用いて子実体の発生位置を測定したところ、横梁の上部に多く発生していた(図5)。また、曲げ試験後の断面観察でも、腐朽による変色は多くの横梁で上部から進んでいた(写真6)。

写真6 横梁断面
(左:1号型, 右:3号型)

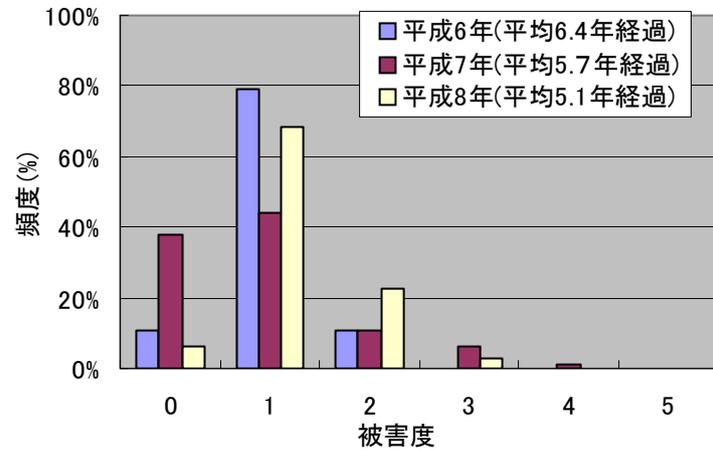
平成6年～平成8年に設置された木製ガードレールビームの劣化調査結果より、設置後5～6年を経過したビームの約10%が劣化被害度3以上であった。

図-1 宮崎県木製ガードレール劣化状況調査結果
(調査:平成14年)

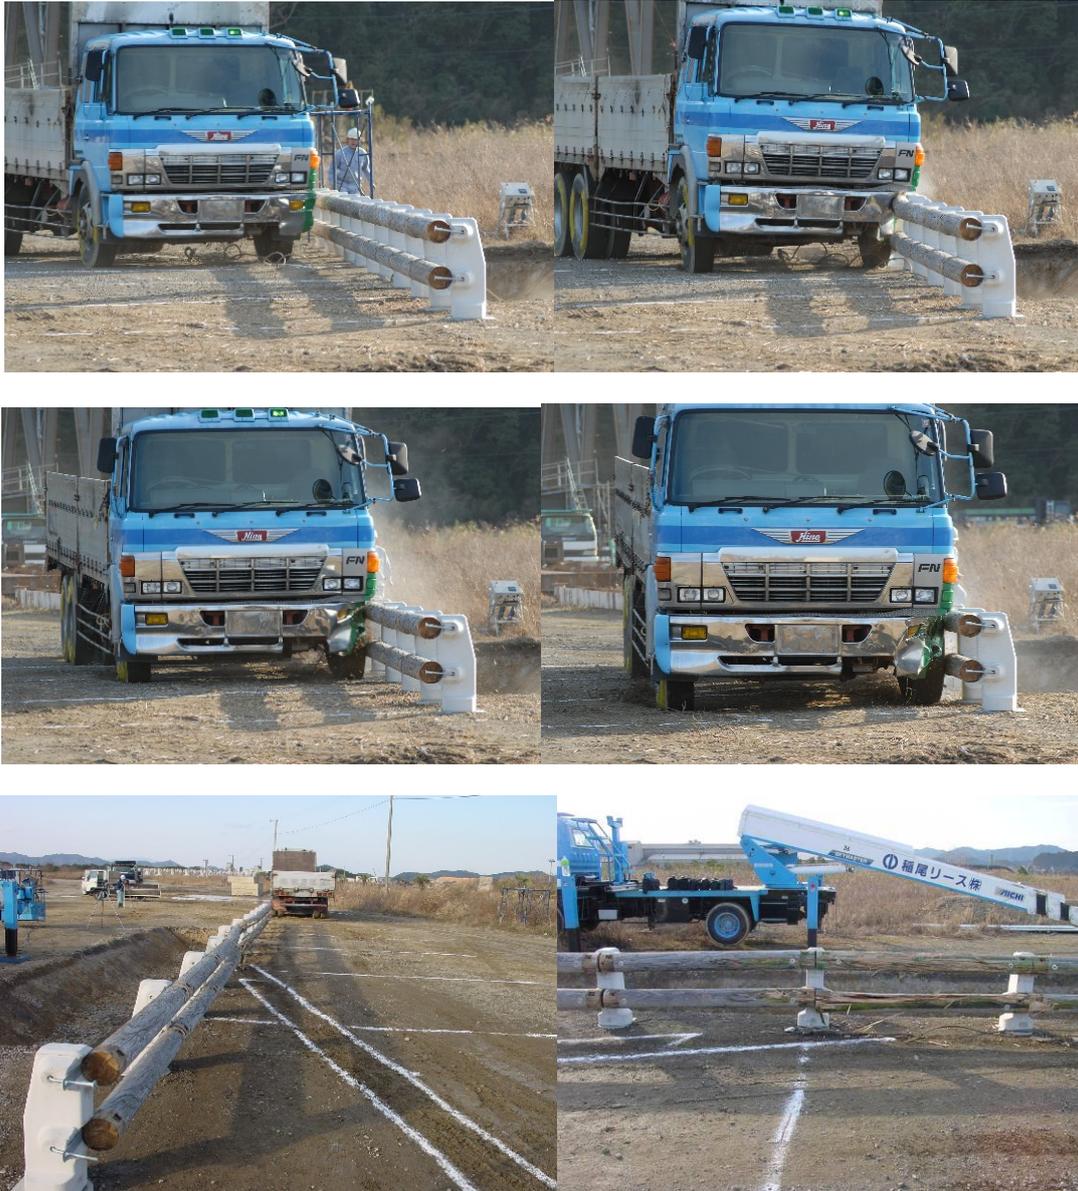
衝突車両の衝撃度は、車両用防護柵 C 種の衝撃度規定値 45kJ を上回った。設置した木製ガードレールは「防護柵設置基準・同解説」に定められた大型車衝突条件の性能規定項目を全て満足した。写真-1 衝突車両の挙動および防護柵の損傷状況を示す、衝突瞬間の車両の挙動から衝突車両の安全誘導が確認された。木製ガードレールの構成部材は、ビームの割れが数本をあったもの

の、飛散しなかった。以上より、設置後十年経過し、劣化被害度が 1 又は 2 と評価された横梁は、車両用防護柵としての強度性能を有していることが確認された。

写真-1 衝突車輛の挙動および経年ビームの損傷状況
