森林総合研究所

# 既存木橋の構造安全性を維持する ための残存強度評価技術開発

森林総合研究所交付金プロジェクト研究成果集34

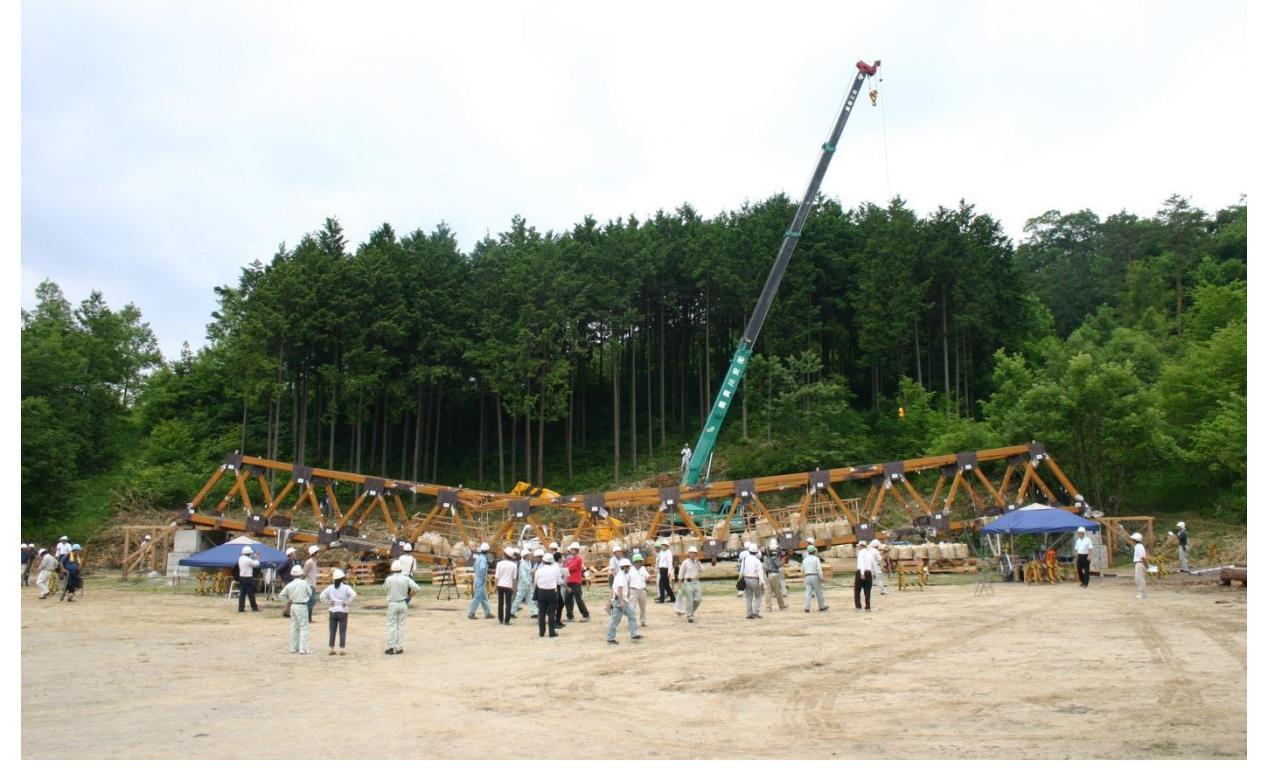
2008/06/18 土嚢載荷により破壊した第1径間 (落下着地直後の状態)

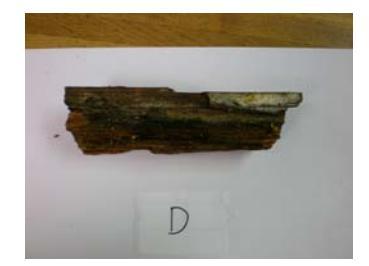
D 背着性子実体 おそらく ワタグサレタケ

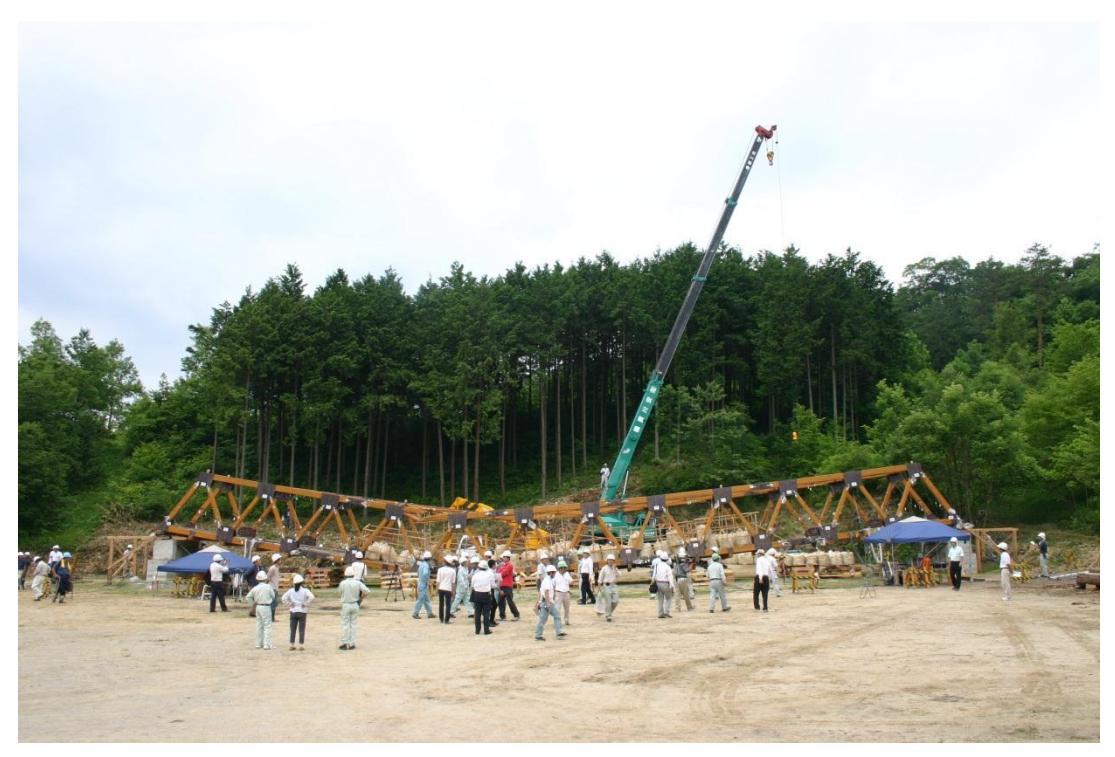
写真2 最終破壊状況

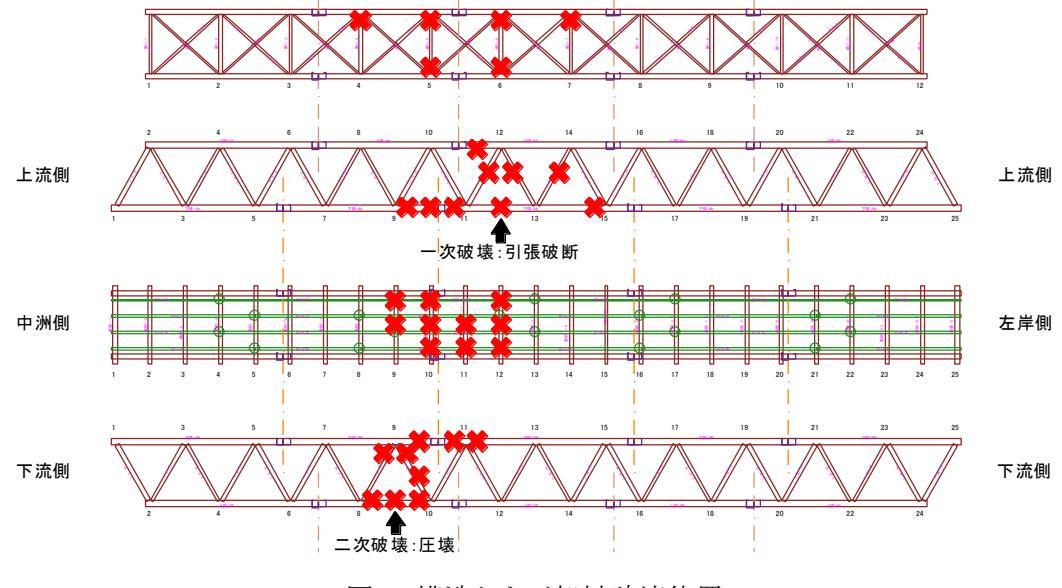
図2 構造および部材破壊位置

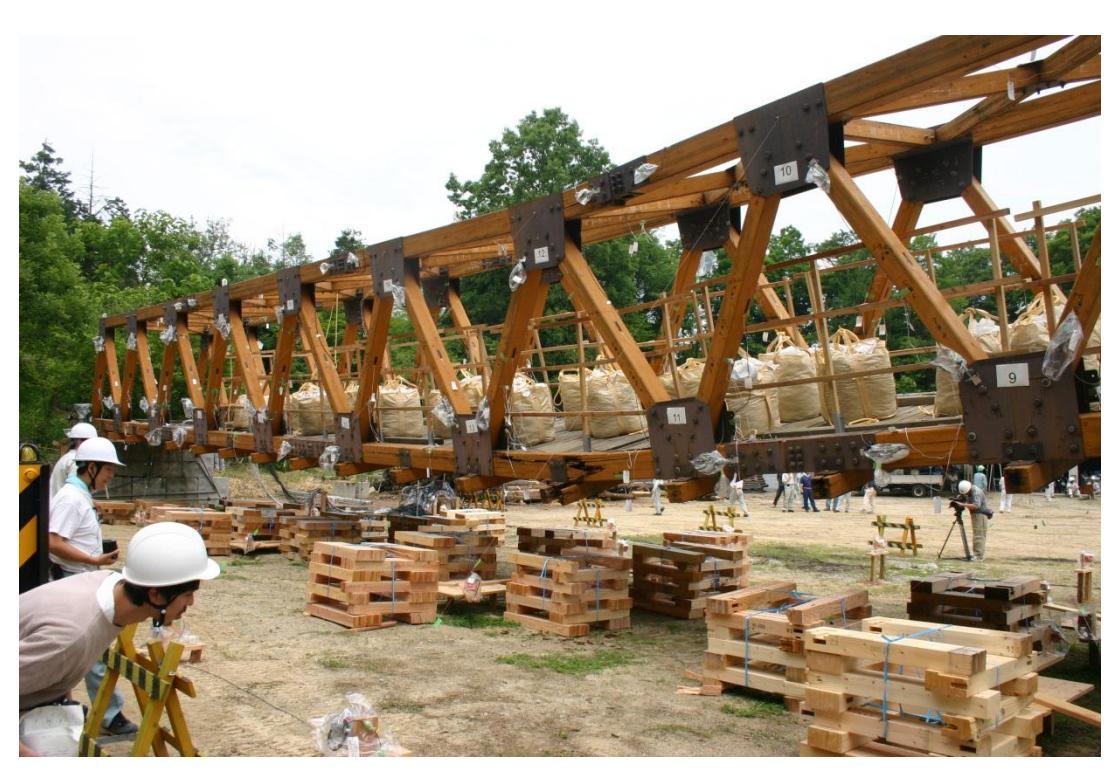
写真3 上流側下弦材の破断

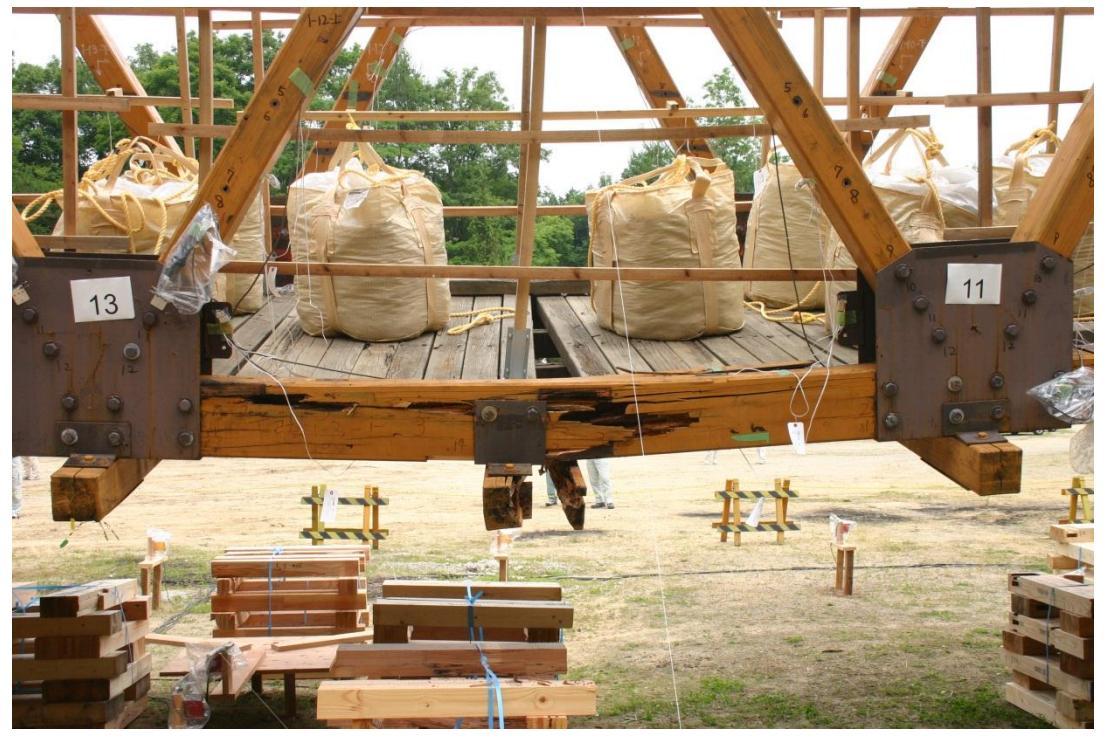
写真4 一次破壊:破断した下弦材

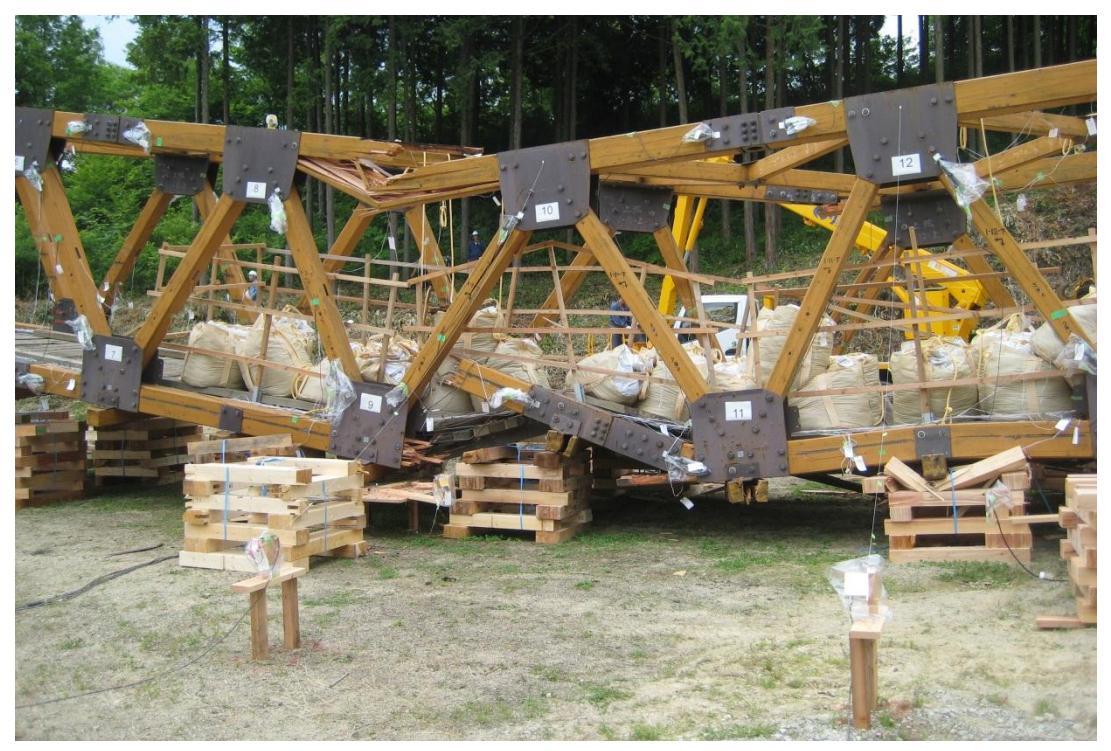
写真5 二次破壊:下流側上弦材の圧壊

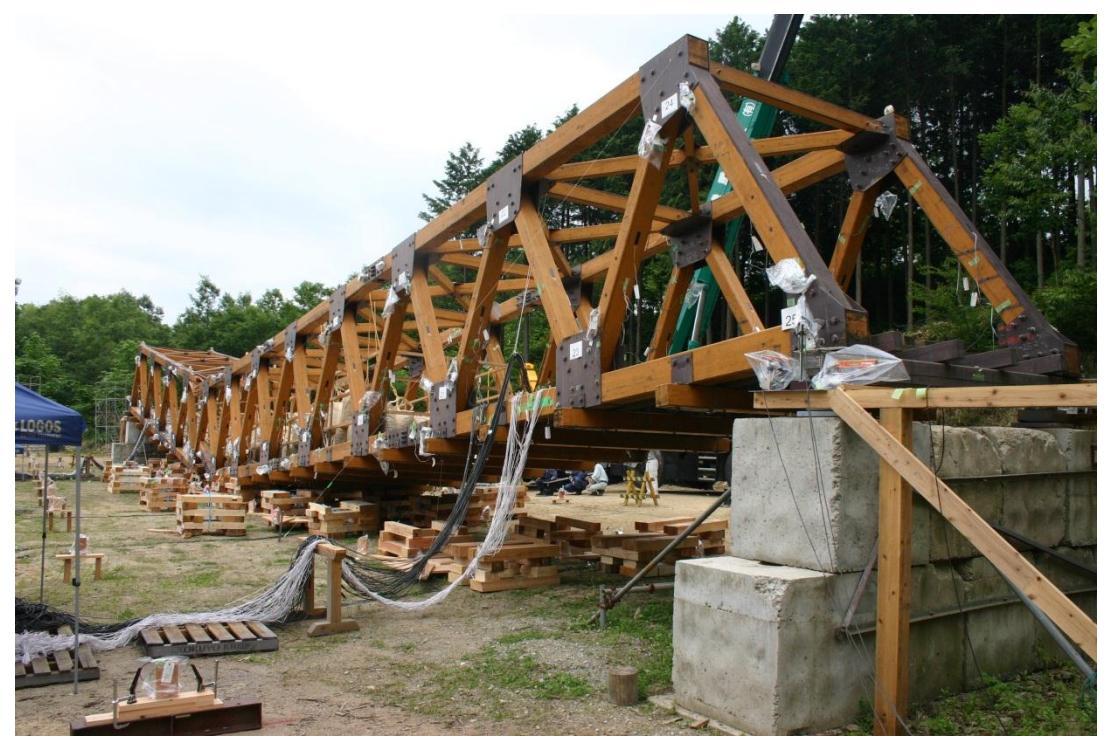
写真6 二次破壊:全体写真

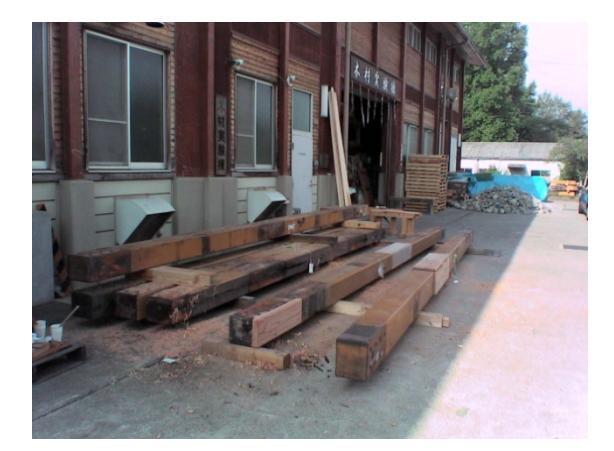
写真1 補修作業中の部材 (広島県立総合技術研究所 林業技術センター内)

再編加工された部材のうち、上下弦材の劣化の著しい部分については一部木材を切り取って表面調整し、同じベイマツのラミナをシアノアクリレート系接着剤にて貼り付けて整形した。表面のみが劣化したもの部分についてはその部分を薄く削り取り、ポリビニルアルコール (PVA) 繊維シートを使用した FRP 板 (クラレ T-5516 平織りクロス3 プライ、マトリックス樹脂:汎用エポキシ樹脂、厚さ3~4mm、長さ1,000mm)を2 液型エポキシ樹脂接着剤(オーシカ TE-9)で貼り付け、その上から板を木ネジで仮固定して圧締養生した。接着剤が硬化した後に圧締板を取り去り、木ネジ穴はシアノアクリレート系接着剤で埋めるなどして整形した。補修した部分については、塗料を使って着色仕上げした。斜材の端部木口は、薄く研削した後に溶融アスファルトを塗布した。
