## 過去の写真から山地崩壊発生の前兆をつかむ

水土保全研究領域

大丸 裕武、村上 亘

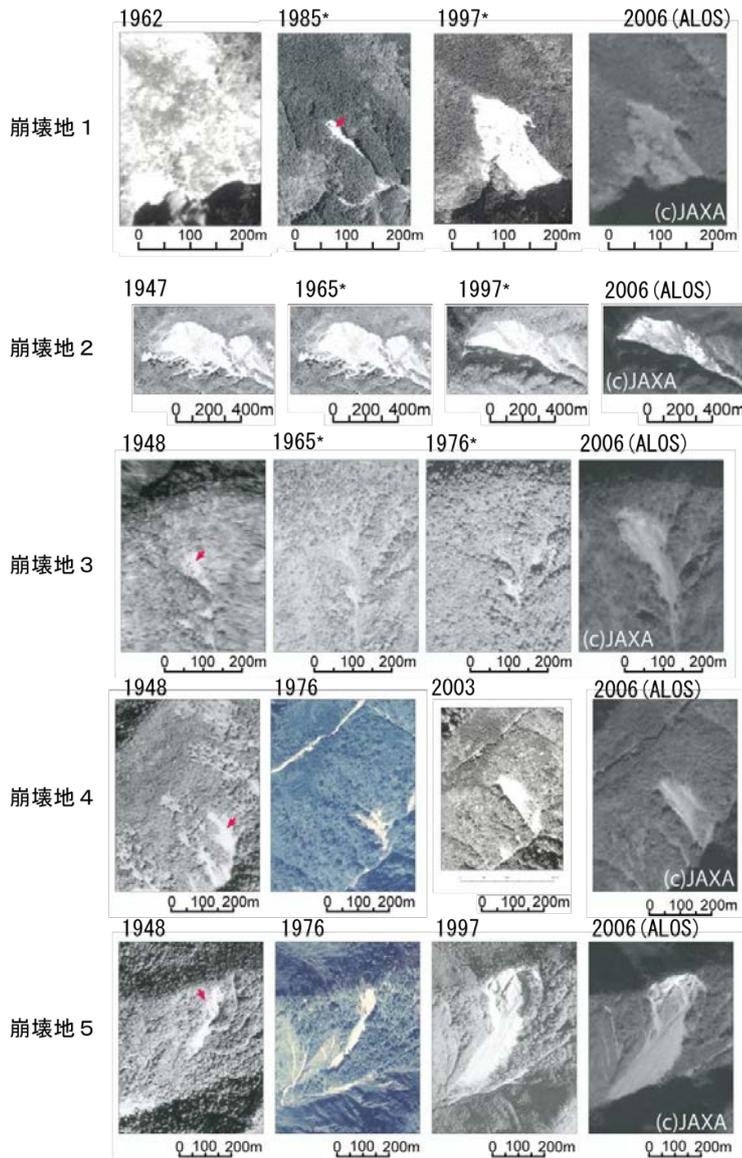
図1は大井川の寸又峡周辺で1948年以降に10ha以上の新たな崩壊の発生や崩壊の拡大が見られた5箇所の斜面の空中写真と衛星画像を時間経過に沿って並べたものです。よく見ると、ほとんどの斜面で大きな崩壊が発生する前から、小規模な崩壊が見られることがわかります。崩壊地2については1948年の段階ですでに現在と同程度の規模な崩壊地が見られますが、これも明治時代の測量で作成された地形図をみると、元々は現在よりもずっと小さな崩壊地だったことがわかります。つまり、この地域で最近発生した大規模な崩壊地はすべて、それ以前からの小さな崩壊地が拡大してできたものと考えられます。

図1 空中写真と衛星画像からみた静岡県千頭地域において最近深層崩壊が発生した斜面の時間変化（大丸他，2013 に加筆）  
写真上の数字は撮影年。2006 年は衛星画像です。

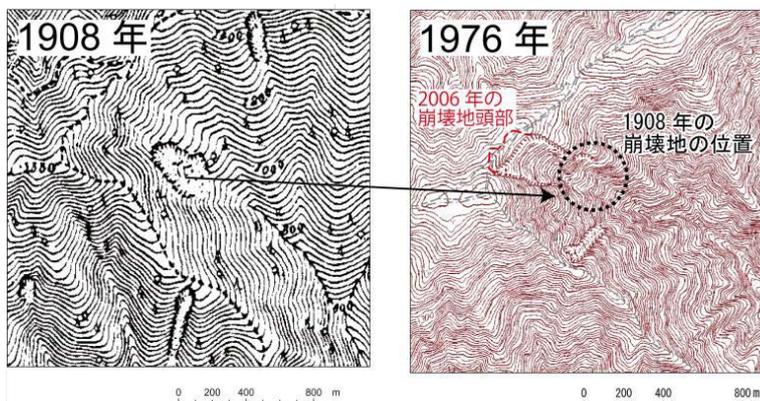
図2 新旧地形図の比較から見た崩壊地2の拡大の状況

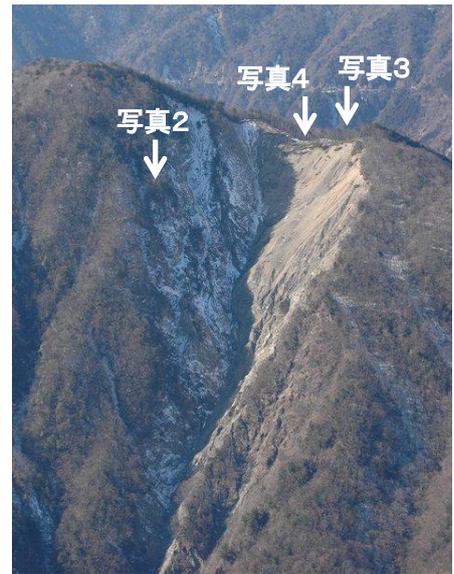
写真1 崩壊地2の空撮写真（関東森林管理局撮影）

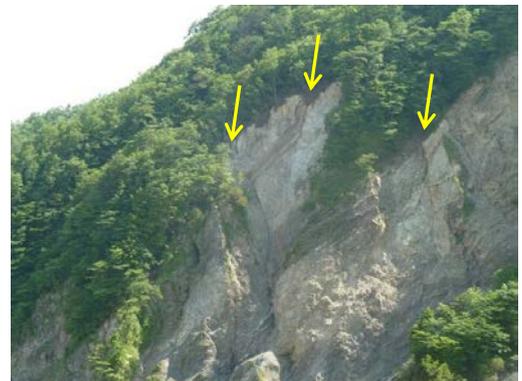
このような崩壊の拡大はどうして起きるのでしょうか。榛原川流域にある崩壊地2(写真1)を例に考えてみます。この崩壊地の表面に現れた岩盤は縦に走る何本もの断層によって切られていることがわかります(写真2)。また尾根付近の岩盤(写真3)をみると、写真の右側では地層の縞模様ははっきりとわかりますが、左側に行くにつれて地層の縞模様は不明瞭になり、地層が砕けて砂利のようになっていることがわかります。これは、山体が自

写真2 崩壊地2に見られる断層（黄色矢印）

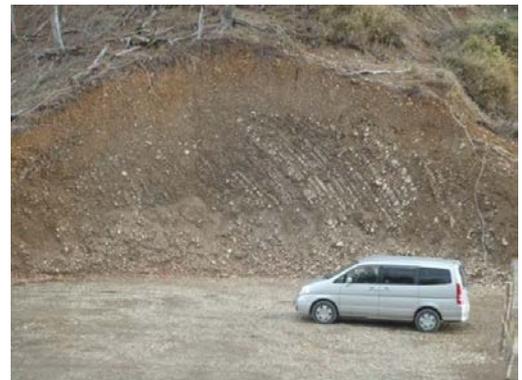
らの重さで変形(重力性クリープ)する過程で岩石がバラバラになってほぐれてしまったためです。この地域の山地の岩盤は多くの断層によって切断されたうえに、重力変形によって破碎されて、巨大な積み木細工のような状態になっています。このような山地では、豪雨や川の浸食によって山すそに小さな崩壊が発生すると、その上部の脆くなった岩盤は、下からの支えを無くして、いっそう不安定化になって崩れやすくなります。ちょうど、「将棋崩し」という遊びで、端の駒を一つ抜いただけで、駒の山全体が崩れてしまうのと似ています。実際に崩壊地2の背後でも、尾根の斜面が不安定となり亀裂が発生しています(写真4)。

写真3 重力性変形で破砕が進んだ岩盤

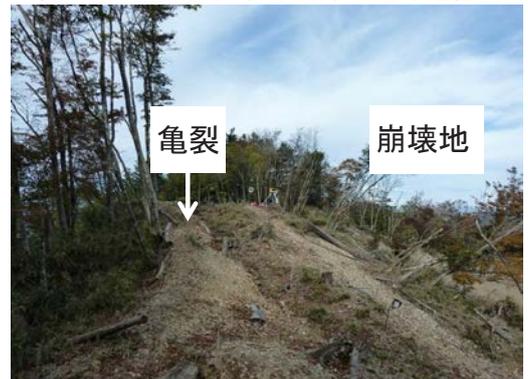
写真4 崩壊地2の背後で発生した亀裂
