国立研究開発法人森林総合研究所森林整備センターシンポジウム

「山火事跡地の緑の再生」

プログラム

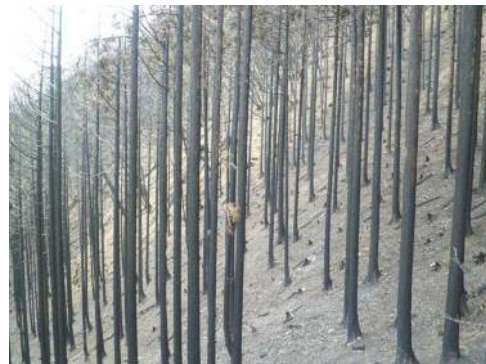
桐生市山火事被害地

鎮火直後から延べ3日間、関係機関（桐生市、桐生市消防本部、桐生広域森林組合、群馬県）による被害状況調査が行われました。桐生市内の被災した森林は、大半が桐生市が所有する水源かん養保安林であり、人工林が161ヘクタール（85%）、天然林が30ヘクタール（15%）でした。壮齢の人工林が多くを占めていたため、被害額は、山火事として過去最大であった平成9年の安中榛名山火事を大きく上回る5億7千万円に及び、県内最大規模の山火事となりました。

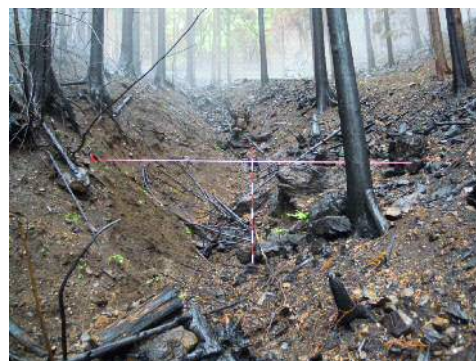
観測期間中は、溪流内の観測点で溪床の高さが上下するといった土砂の堆積や流出が確認されましたが、緊急連絡が必要と判断される事態はありませんでした。

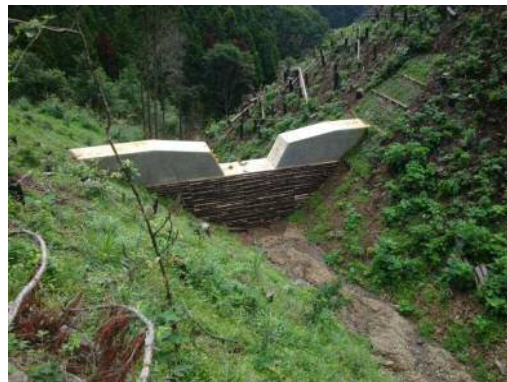
H26に完成した谷止工

現地調査を行った結果、被災地内の7つの溪流に平成29年度までに谷止工13基の設置と、黒川左岸地域の保安林内で平成31年度までに約33ヘクタールの森林整備を行う全体計画を策定しました。

現在の進捗状況については、多くの土砂が流出した緊急性の高い2つの溪流に、平成26年度中に谷止工2基を設置しました。平成27年度も、緊急性を考慮し3つの溪流で谷止工4基の工事を実施しており、予定どおり進捗しています。森林整備についても、今秋から被災木の伐倒とコナラ苗木の植栽に着手することとしています。

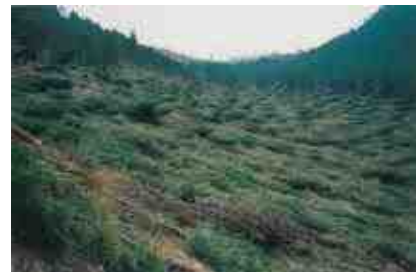
台風被害地(大分県)

- これまでに林業生産活動を通じて育成されてきた森林でも、立木が台風で倒されたり山火事で焼失してしまい、水源かん養機能等の発揮のために改めて森林を造成し直す必要が生じることがあります。
- これらの被災森林では、被害木を販売することができずに放置されるようなケースもあります。
- このため、例えば、平成3年に九州地方を襲った台風により広範囲に発生した風倒被害地や、平成23年の東日本大震災により岩手県沿岸部で発生した大規模な山火事の跡地では、その復旧の一部を水源林造成事業で実施しています。

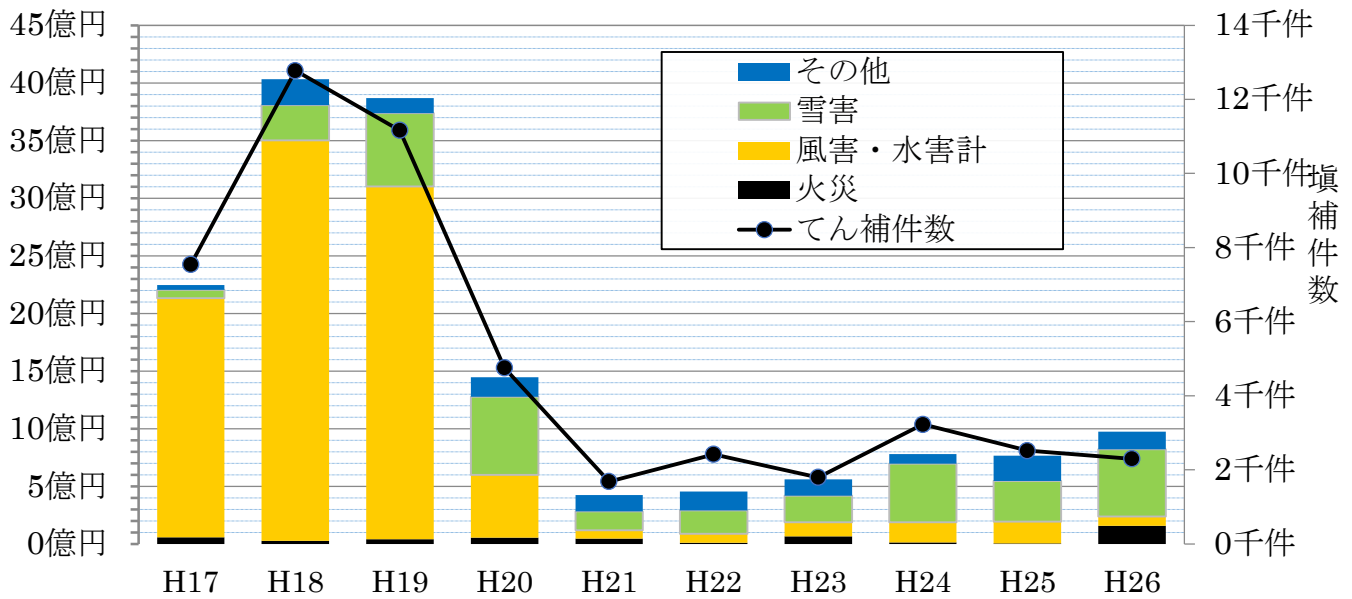
森林国営保険の過去 10 年の災害別填補状況

森林保険制度は森林所有者を被保険者として、火災、気象災及び噴火災により森林に発生した被害を補償する総合的な保険である。森林所有者自身が災害に備える唯一のセーフティネット手段であるとともに、林業経営の安定と被災後の再造林の促進に必要不可欠な制度であるといえる。近年では平成 16 年(2004)年に観測史上最多の 10 個の台風が上陸したことともなう風倒木被害に対して、約 101 億円の保険金の支払い(平成 17 年度から平成 19 年度の合計)が行われた。平成 26 年度には 9.7 億円の保険金が支払われており、内訳は火災(桐生市森林火災を含む)で 1.6 億円、雪害で 5.8 億 等である。
