九州の森と林業

No.108 2014.6

沖縄本島北部の森林における水循環過程の研究

山地防災研究グループ 壁谷 直記
産学官連携推進調整監 清水 晃

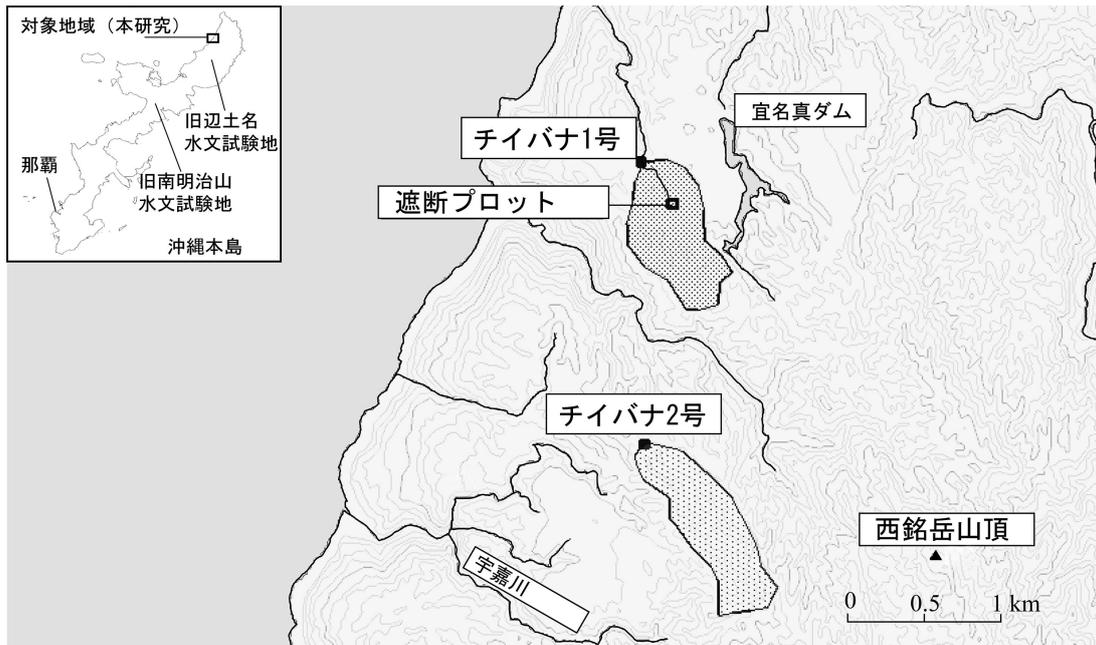
図-1 沖縄本島における本研究対象地域と既往水文試験地の位置

域試験地を設定しました(図-1)。調査地に最も近い国頭村奥の2008年の年平均気温は20.9℃、年降水量は2,321mm、最大日雨量は168.5mm、最大時間雨量は65mmでした(気象庁ホームページより)。

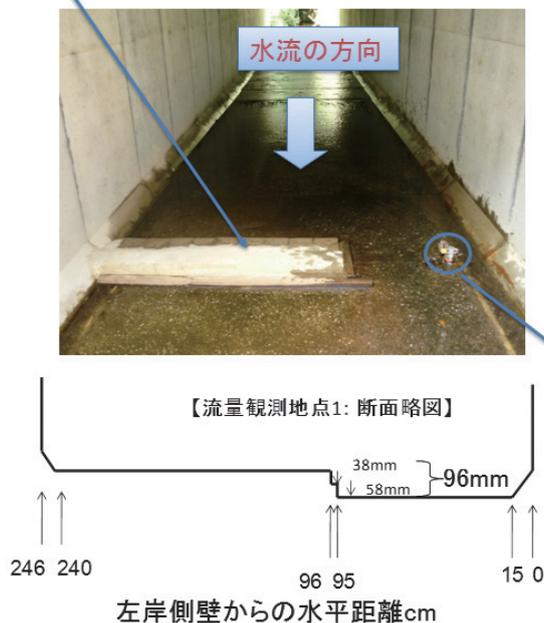
低水流量を精度良く測るためにコンクリートブロックにより矩形複断面とした。

転倒マス式雨量計(1号)

大気圧計(1号)

水圧計(1号&2号)

図-2 既存土木構造物を利用した降雨流出の観測方法 (中央の写真はチイバナ1号の水位測定地点の様子)

通常、森林流域からの流出量観測は量水堰堤を設置する方法がとられることが多いです⁴⁾。この方法は、高精度での流量測定が可能である反面、専用の構造物を建設するためにコストがかかります。そこで、本研究では、現地既設の土木構造物(ボックスカルバート)での水位を観測し、現地での流速測定結果から作成した水位-流量曲線により流量を求めることとしました(図-2)。水位観測には圧力式水位計(オンセット社、U-20 4m計)を用いました。水圧用センサーを1号と2号の観測地点の現地既設のボックスカルバートの底面に設置し、気圧

用センサーは1号のボックスカルバートの側壁に設置しました(図-2)。低水時の水位確保を目的にボックスカルバートの底面には高さ約10cmのコンクリート壁を設け、通水部を矩形複断面としました(図-2)。こうして得られた流量を、流域面積で割り算することで流出量を求めました。

一方、降水量は、チイバナ1号流域水位測定地点に設置した転倒升式雨量計(オンセット社、RG-3M)を用いて観測しました(図-2)。

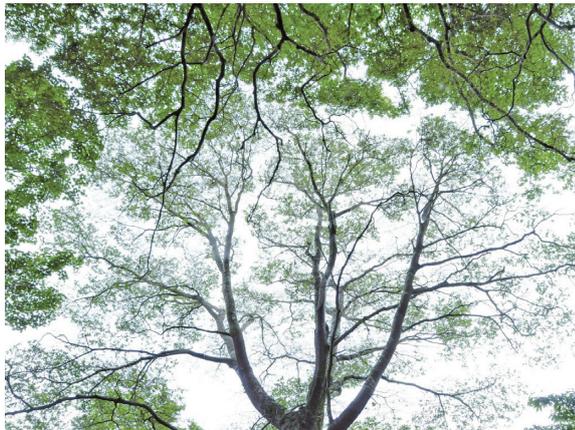
写真-1
ブナハバチの被害を受け、葉量の少ないブナ
(撮影：後藤秀章)

年にみられたクスノキへのクスダアザミウマの吸汁害は、25年には登録されませんでした。24年に引き続き登録されたのは、沖縄県のタイワンキドクガと宮崎県のスギケブカサルハムシ（24年にケブカサルハムシで登録されたのはおそらく本種）で、今後も注意が必要です。タイワンキドクガ被害の寄主は、24年はデイゴでしたが、25年はガジュマルで生じていて、本種の寄主範囲の広さが連年被害を生じさせる形となりました。また、登録はされていませんが、宮崎県西臼杵郡のブナハバチの大発生は24年から引き続き生じており、今後、枯死被害の発生が懸念されます。（写真-1、2）

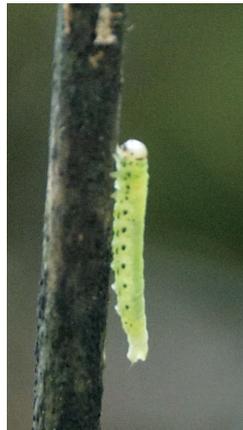
写真-2
ブナハバチ幼虫
(撮影：後藤秀章)

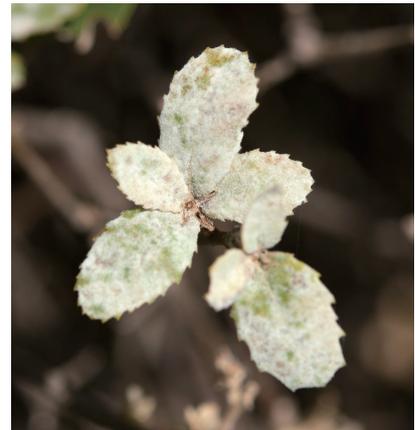
写真-3
ウバメガシに発生した表うどんこ病

れも大きな被害に拡大することはなかった模様です。九州支所構内では、生垣のウバメガシに‘表うどんこ病’の局所的な被害が発生しました（写真－3）。うどんこ病自体はありふれたものですが、葉の表面が白色粉状の物体（病原菌の菌糸や分生子）に覆われるので人目を引きました。抗菌剤の適切な散布により被害は終息に向かっている模様です。また、九州支所にサクラのてんぐす病に関する問い合わせがありました。本病は葉が開く前
