# 九州の森と林業

No.85

## 森林の酸性雨中和機能 —流出水モニタリングの結果から—

森林生態系研究グループ 大貫 靖浩  
釣田 竜也

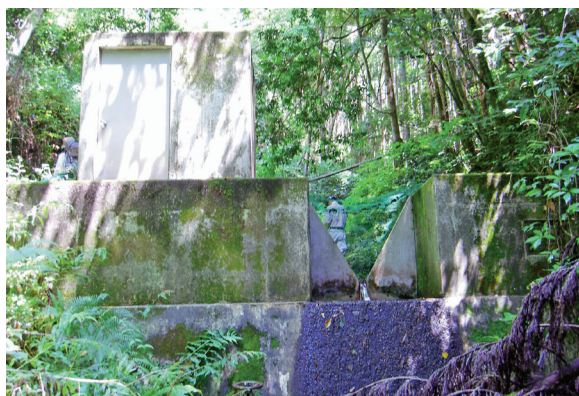
写真－１ 量水堰付近の状況

量水堰付近の状況を写真－１に示します。堰の上流側で２週間に１回渓流水を採取し、その場で pH と EC（電気伝導度：水の中にどのくらいイオンが含まれているかの指標）を測定しました（写真－２）。水のサンプルは実験室に持ち帰り、ろ過した上でアニオン濃度（－イオン：塩素、硫酸、硝酸、リン酸）とカチオン濃度（＋イオン：ナトリウム、カリウム、カルシウム、マグネシウム）をイオンクロマトグラフで測定しました。

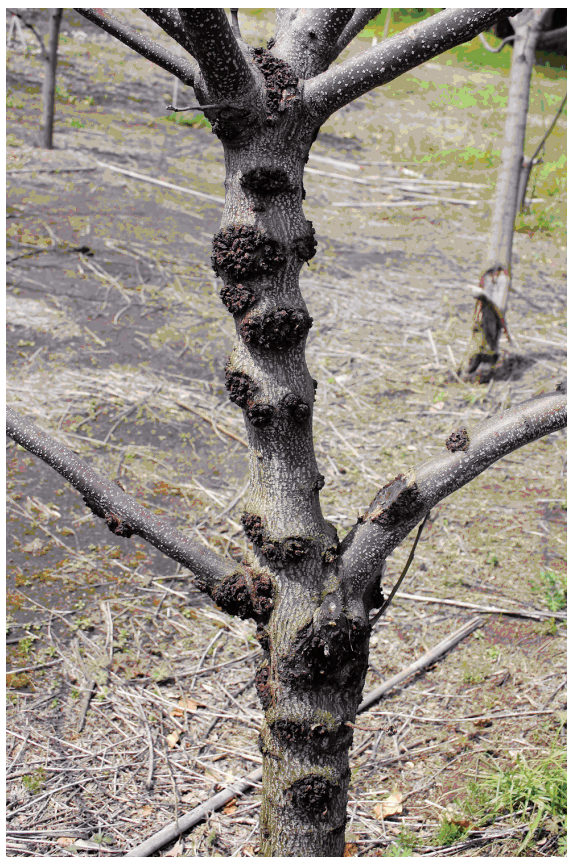
センダンこぶ病は、センダンの葉柄や枝、幹に小規模な隆起が起こり、それが半球形のこぶ状に肥大していきます。こぶは肥大と共に割裂して表面が粗造になります。（写真－１）こぶ病は植物に出来る癌のようなものですが、センダンこぶ病の場合、微生物である細菌が原因となります。何らかの原因で植物表面に出来た傷口から侵入した病原細菌が、センダンの組織細胞を異常に分裂させ、そこで細菌が増殖します。そして、増殖した細菌はこぶ表面に漏出し、雨水等に懸濁して、その飛沫に運ばれて傷口感染を繰り返します。罹病部木部は木目が乱れ、また変色や腐朽も起こるので、主幹にこぶが発生すると材質が劣化し、用材としての価値を失います。本病の被害は沖縄から九州南部や高知で知られていましたが、近年、九州中部地域でも被害が散見されます。

写真－１ 主幹に多数発生したこぶ病徴
