# 木橋を架ける時代から 架け続ける時代へ

軽部正彦

森林総合研究所

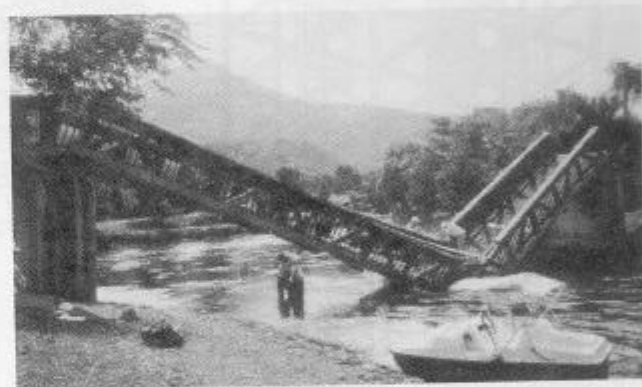
写真1 事故直後の状況  
愛媛県宇和島地方局建設部撮影

事故は、1999 年 9 月 7 日正午頃に起きた。平成 2 年 3 月に竣工したその橋は、愛媛県北宇和郡津島町 南予レクリエーション都市津島プレーランド内の人道橋である。ポニートラス形式(支間長 21.4m)の上部工をアフリカ産ボンゴシ材とステンレスのドリフトピンで作製し、長期供用と維持管理の簡略化を期待していた。

落橋は 9 年 6 ヶ月で起きた。直接原因はトラス下弦材の破断であるが、その破断面と落下時に破壊した部分から、外気に触れない木材内部の腐朽が根本原因であることが判明した。

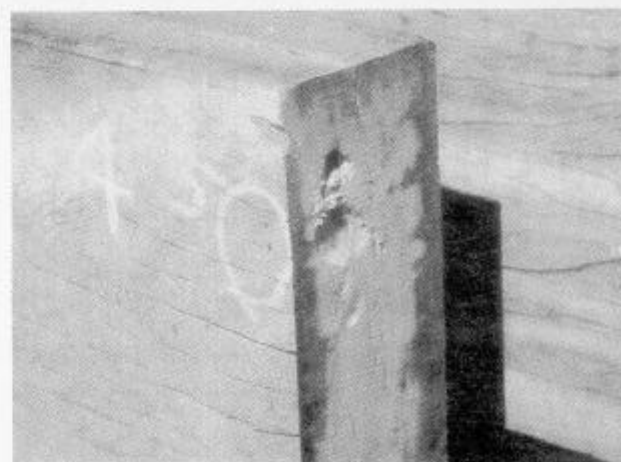
写真4 トラス下弦材の母材切断面  
内部のみが腐朽している。厄介なのは内部の腐り様が  
外観から推し量れないことである。宮武敦氏撮影

接合部ではない部材中間部でも、一部の母材が内部腐朽していた。上方に開放した乾燥割れから木材内部に供給される雨水の助けを借りて、接合部から腐朽菌が進展したものと思われる。
