## 架橋後13年経過した 木橋の調査概要と移設実験

軽部正彦、藤田和彦  
宮武 敦、原田真樹  
平松 靖、渡辺 浩

2004/07/29 JSCE第3回木橋技術に関するシンポジウム 1

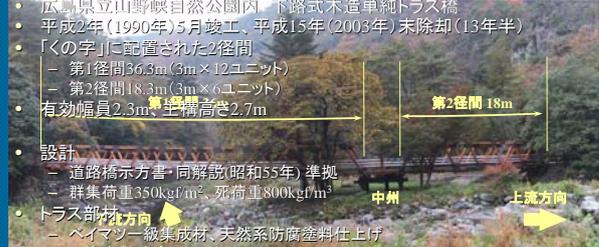
- 広島県立山形峡自然公園内、下路式木造単純トラス橋
- 平成2年(1990年)5月竣工、平成15年(2003年)未除却(13年半)
- 「くの字」に配置された2径間
  - 第1径間36.3m(3m×12ユニット)
  - 第2径間18.3m(3m×6ユニット)
- 有効幅員2.3m、主構高さ2.7m
- 設計
  - 道路橋示方書・同解説(昭和55年)準拠
  - 群集荷重350kg/m<sup>2</sup>、死荷重800kg/m<sup>2</sup>
- トラス部材
  - ペイマシー級集成材、天然系防腐塗料仕上げ
- トラス格点接合部
  - 「コの字」型金物(SS400)
  - ボルト接合(添板、二面せん断)

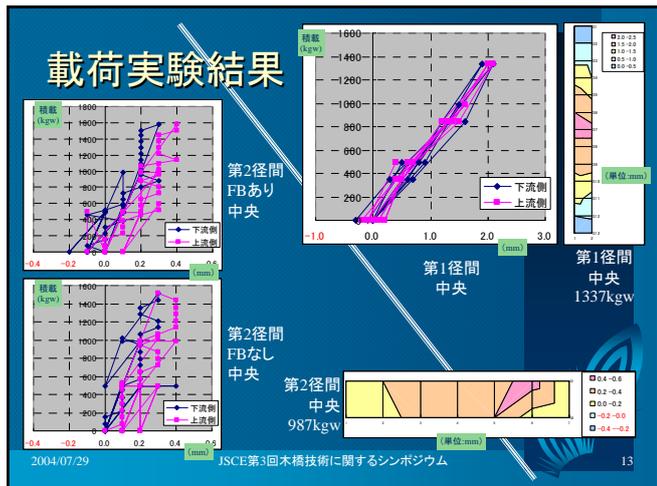
- 第1径間
  - 極端な変形を生じる箇所はなかった。
- 第2径間
  - スパンが短く適用荷重範囲では変形量が少なかった
  - そのため、現時点で有効な結果は得られなかった。
- まとめ
  - 上下弦材に通直材を持つ立体トラス構造であるために、各測定点の変形は複雑に関連しているので結果を簡単に論じることは出来ない。
  - 再組立て時の性能検証値

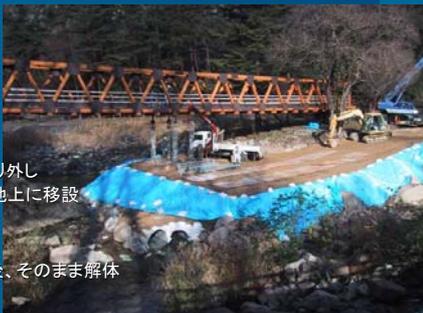
- 第1径間
  - ベントを仮設
  - 床板・根太を取り外し
  - ブロック単位で地上に移設
  - 解体
- 第2径間
  - 移設実験終了後、そのまま解体
- ポイント
  - 分別解体が義務
  - 作業足場の良い位置まで移動するメリット
  - 作業性
  - 作業安全性
