架橋後 13 年経過した木橋部材の非破壊調査報告

Non-Destructive Evaluation of Wooden Bridge Members served in 13 years

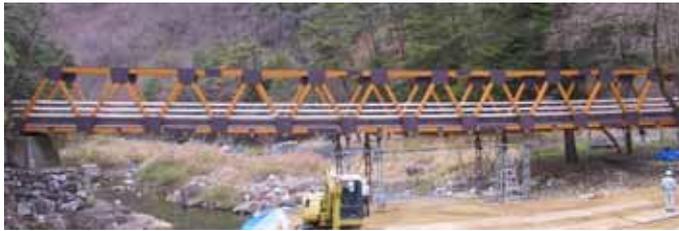
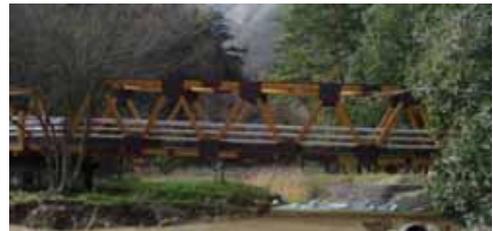
写真-1 対象木橋概観
 註) 左：第1径間、右：第2径間

本研究で対象とした木橋は、広島県内に1990年に竣工し、その後13年間供与された、ベイマツ1級集成材による2連下路式単純トラス橋である。橋長は、第1径間が36.3m、第2径間が18.3mであり、有効幅員は2.3m、主構高さは2.7mであった。写真-1に橋梁の外観を示す。写真は第1径間のものであり、左側が入口側、右側が第2径間へと続く中州側、手前が上流側、奥が下流側である。図-1に展開図を示す。なお、対象橋梁は2002年に一度補修工事を行っており、今回の測定はこの補修工事後に行ったものである。架設状態での測定時は、写真に示すように第1径間は河川上にあったが、第2径間の下には水面はなかった。

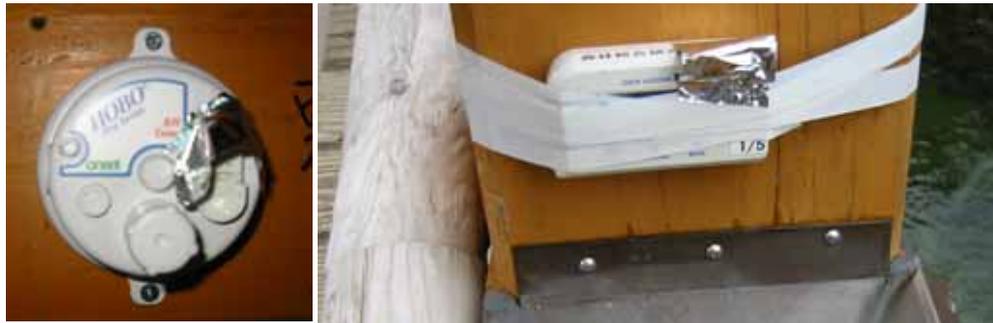
写真 - 2 自記記録式温湿度センサー

木材腐朽には栄養、水分、酸素、温度が関係し、これらのうちいずれか一つでも不適当な状態になると木材腐朽は生じない⁵。木材は周囲の温湿度環境によって含水率が変化するため、橋梁の置かれている温湿度環境を知ることは、維持管理を考える上で重要である。本研究では、自記記録式温湿度センサー（マイクロテクノ社製 THS-101 および Onset 社製 HOBO Pro RH/Temp Data Logger、写真-2）を橋梁の各所に設置することにより、温湿度環境の測定を行った。いずれのセンサーも PC によって測定開始時刻および測定間隔を事前に設定することにより、自動的に温湿度測定を開始することができる。今回の測定では、測定対象箇所にセンサーを設置し、測定終了時に回収を行った。なお、設置については、ビスあるいはビニールテープで部材にセンサーを固定した。測定終了後、専用ケーブルにより RS232C を介して、PC に測定データを取り込んだ。なお、露点温度もデータ取り込み時にセンサー付属のソフトにより自動的に計算される。測定期間は、2003年12月8日 9:00～10日 15:30 であり、測定間隔は、TH-101 について 分、HOBO に

註) 左 : HOBO、右 : THS-101

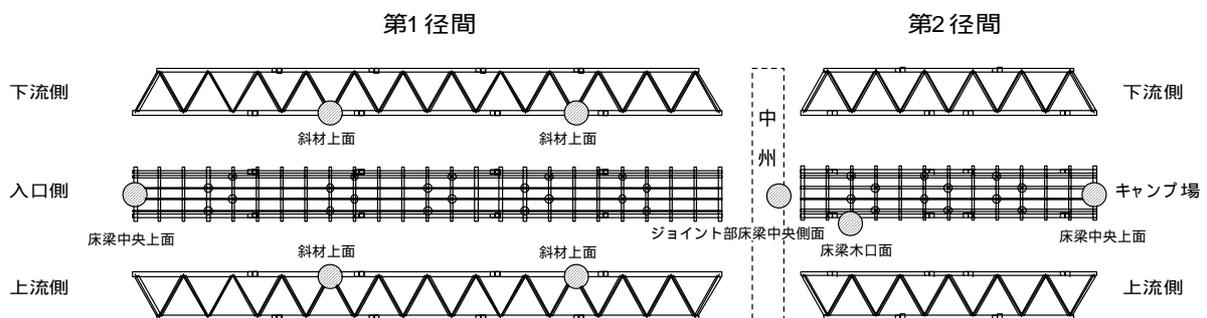
図 - 2 温湿度測定位置

ついて 分とした。測定箇所は、支承部、水面上、既に腐朽の見られる部分の周辺とし、図 - 2 に示す 8 カ所について測定した。

註) は、温湿度センサー設置位置を示す。

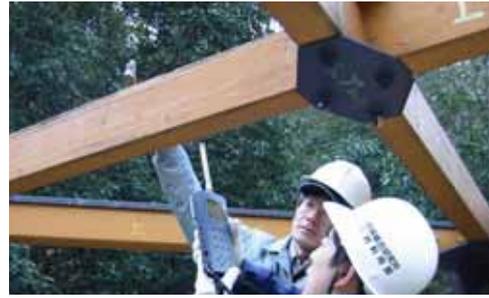
写真 - 3 打撃法による部材 MOE の測定方法

測定は、部材をハンマーで打撃して打撃点近傍の打撃音をマイクロホンで収集し、打撃音の波形から FFT アナライザ（小野測器社製 CF-1200、マイクロホン MI-1141、プリアンプ MI-3310）

により固有振動数を求めた（写真 - 3）。

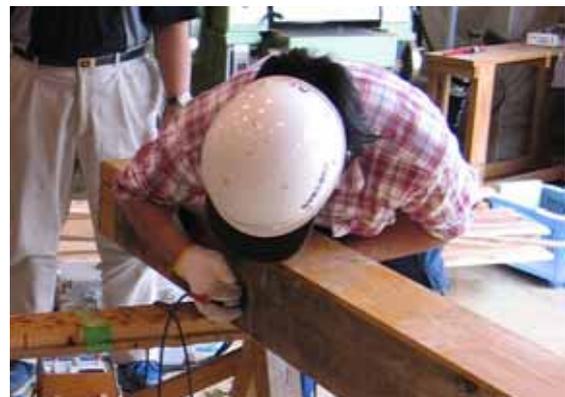
写真 - 4 超音波伝播速度の測定方法

外部からは観察できない腐朽や損傷の程度を定量的に得ることを目的として、本研究では固体内を伝播する音速の測定を行った。これは、内部に腐朽等が存在すると音波の伝播距離が長くなるため、音速が遅くなることを利用した手法である。測定は、劣化が生じやすく、かつ、木橋の維持管理上重要であるボルト先穴近傍を中心に行った。なお、測定方向には集成材ラミナの積層方向に対して、平行方向と直交方向とが考えられるが、本研究では、集成材全体の平均的な挙動を測定することを目的として、積層方向に対して平行に測定した（写真 - 4）。測定箇所は、ボルト先穴近傍および先穴間の中央とした。測定対象とした部材は、上下弦材、斜材、水平ブレース、耐傾材である。測定には超音波式コンクリート品質試験機（C. N. S. Electronics Ltd., PUNDIT）を用いた。この試験機は、超音波の伝播時間を測定するものであり、伝播距離を得られた値で除することにより、音速を求めた。

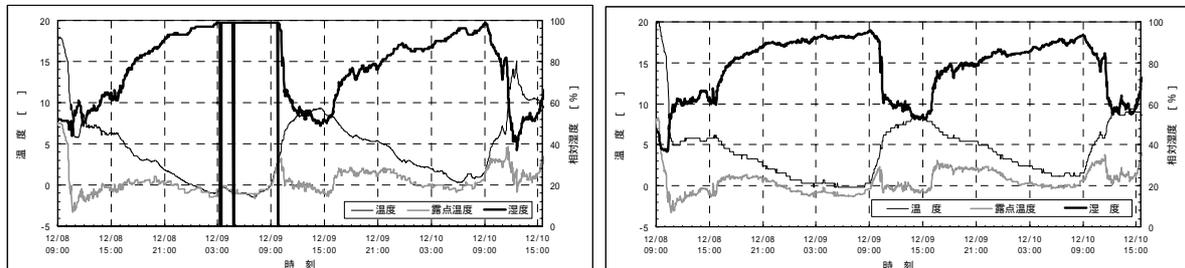
図-3 温湿度および露天温度の変化の一例

図 - 3 に測定結果の一例を示す。図は第 1 径間の斜材および支承部の温度、相対湿度、露点温度を示している。図中、相対湿度が 100%RH で頭打ちになっているが、これはセンサー（TH-101）が相対湿度の測定可能範囲を越えたためである。

第1径間では、斜材については位置（上流と下流）による温湿度の変化傾向に差異は認められなかった。また、支承部では相対的に温湿度の変化量が少なかった。第2径間でも同様の傾向が認められた。さらに、腐朽が見られた床梁の位置では、露天温度と気温との差が小さくなり、結露条件が成立しやすい場所であることがわかった（図-3参照）。

註) 上段：第1径間斜材下流側の場合、下段：第2径間床梁の場合

従って、温湿度測定については、露点温度と外気温との測定結果から結露条件が成立していた時間を算出し、その値が大きかった箇所について耐久性を考慮する必要があると考えられる。

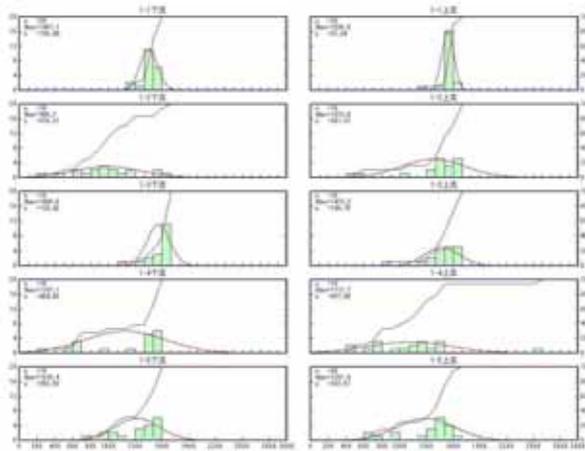
図 - 4 上弦材の音速測定結果（第1径間）

図 4 ~ 図 - 6 に音速の測定結果の一部を示す。図は、対象とした部材毎に得られた測定値のヒストグラムを示したものである。概観すると、ブロードな分布をするものと右側(高速 = 健全側)に分布が偏っているものの 2 通りのパターンが観察された。

腐朽等が存在した場合には音速が極端に低下すると考えられるため、図中のヒストグラムにおいて左側(低速側)に分布している値は、何らかの劣化が存在すると判断できる。従って、ある

一般に、 $v = \sqrt{E/\rho}$ (v : 速度、 E : MOE 、 ρ : 密度)であり、この式から繊維直交方向の健全な集成材の音速を推測することができる。いま、 MOE を 5.4ton/cm^2 (135ton/cm^2 の $1/25^{10}$)、密度を 0.55g/cm^3 、 g を 980.665cm/s^2 とすると、音速は 3103m/s となる。同様に MOE の下限値 (110ton/cm^2)に対応する繊維直交方向の音速は、 2801m/s であった。図 - 4 ~ 図 - 6 より、算出した値を基準値とすると大部分の部材が不適格となってしまいうため、実用上適切とはいえない。そこで、クラスター分析を行い、高速側と低速側との境界線を統計的に求めた。分析には汎用統計処理ソフト (株)日本科学技術研究所 JUSE StatWorks Ver. 2.30)を用い、クラスター化には群平均法を、類似化係数にはユークリッド距離を用いた。結果の一部を表に示す。第1径間の2種類の部材のみの結果ではあるが、全データを概観すると、およそ 1000m/s を境界値とするのが妥当ではないかと考えられる。この値の物理的な意味づけについては、更に実際の測定値と比較し、不合格となる具体的な箇所と実際の腐朽状態との比較対応を行うことが必要であるが、今後の課題としたい。

境界値を定め、それ以下の値を示す箇所、あるいは部材を補修、交換することになるが、その際に必要となる境界値について検討した。

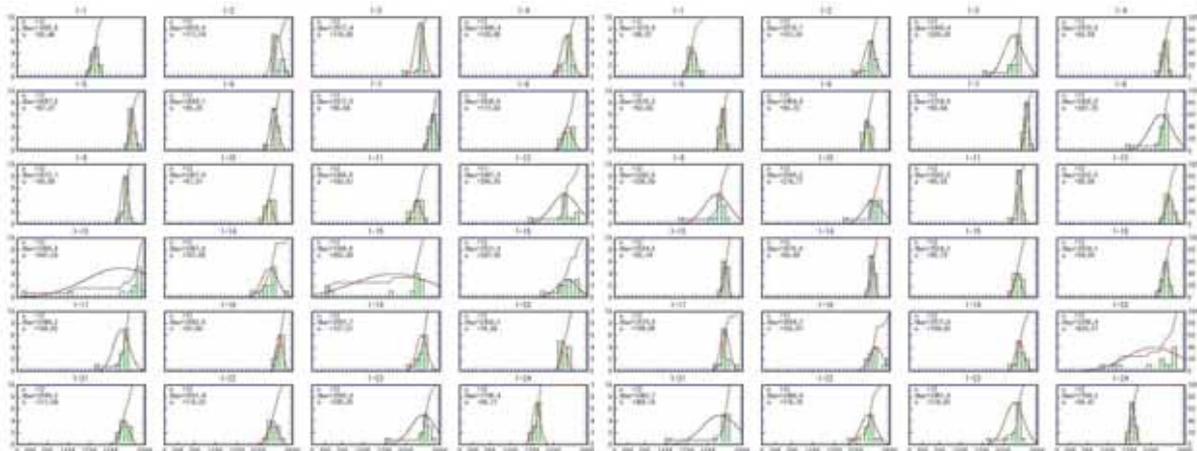
図 - 6 斜材の音速測定結果（第1径間の場合）

註) 左側4列：下流側、右側4列：上流側
