雪上自動車装置試験報告

昭和26年6月

農林省林業試験場

日本雪氷協會

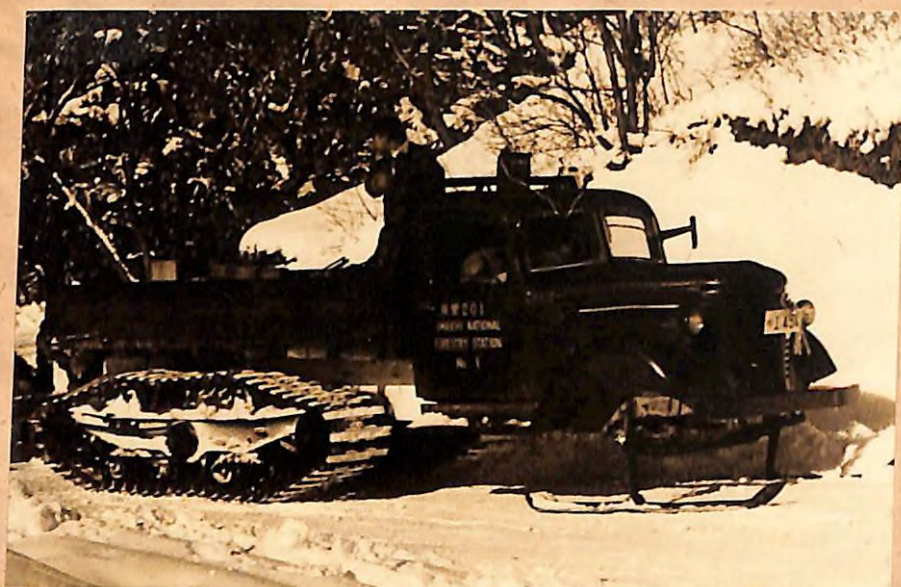
附表第1 雪上自動車装置主要諸元表

カタピラ 装置	カタピラ 車	カタピラ 車	全長	2,700	mm
			全幅	390	mm
			全高	400	mm
			全重	100	mm
			全容積	440	kg
			全重量	305	mm
			全容積	94	mm
			全重量	13	kg
			全容積	600	mm
			全重量	75	mm
			全容積	5	mm
			全重量	55	mm
			全容積	240	kg
			全重量	758.9	kg
			全容積	3156~3356	mm
傳 動 装置	後車軸	ローラーチェーン	全長	1,027	mm
			全幅	1,560	mm
			全高	1,700	mm
			全重	0.15	kg/cm ²
			全容積	43	mm
			全重量	2,253	mm
			全容積	30	kg
			全重量	31.8	mm(1 $\frac{1}{4}$)
			全容積	3,430	mm
			全重量	12.9	kg
			全容積	2,000	mm
			全重量	250	mm
			全容積	480	mm
			全重量	1,570	mm
			全容積	110	mm
か ち 取 用	接 地 面	滑 止	全長	2	mm
			全幅	700×50	mm
			全重量	1,535	mm
