林道機械施工の地質区分に関する研究

1. 試験担当者 林道研究室 福田光正

2. 試験目的

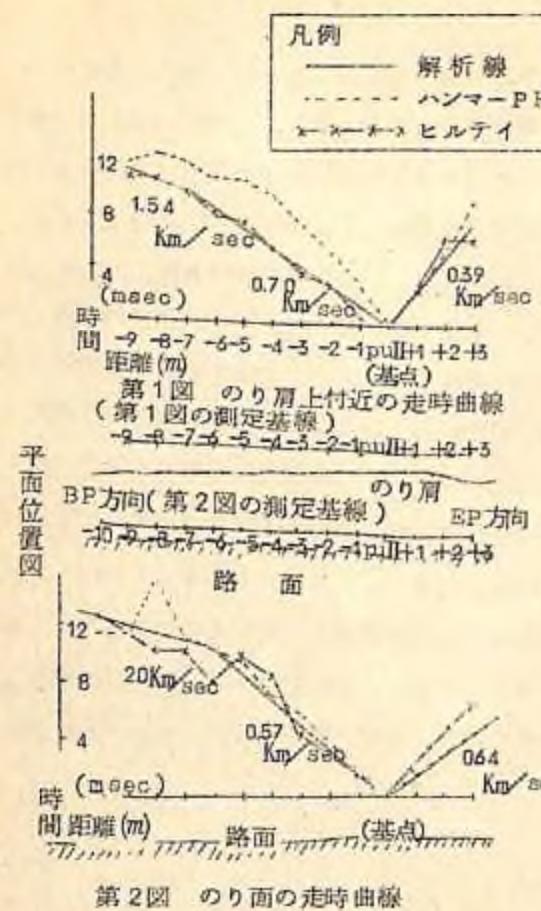
出の小路No.3(岐阜県恵那郡出の小路、付知営林署管内)石英斑岩

柱状節理は5.0 cm角程度の角礫あるいはそれ以上の岩塊となり、破碎形は塊状である。不規則な割れ目が発達している。なお測定箇所の、のり肩付近はヘヤビンに近い路線の上部路面と、ほぼ、同一面である。第1図と第2図を比較してもわかるように、起震点、ピックアップ取付け対象が岩に直接で安定している第2図の場合、ハンマー-PH値とヒルティ値にはほとんど差が認められない。しかし第1図のように林内で土をかぶつた岩の土上よりする不安定なときは両者の値に大差が出て、しかも数値がバラついている。すなわち、対象が不安定な場所では、たとえ測定距離が近くても起震エネルギーの大小が測定値に大きな影響を与えるので、この場合、ヒルティ値の信頼度がはるかに高くなっている。

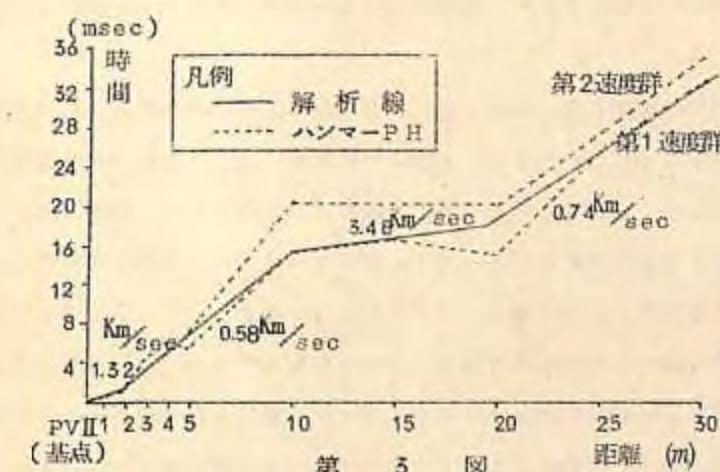
柱状節理は前例の出の小路No.3と同様である。不規則な割れ目は見られるが風化は進んでいない。第3図は切取のり面において、路面からの高さ1.5 mを横方向に測定した例である。距離2~10 mの区間で解析線に対し測定値にチラバリがあるのは、のり表面の凹凸等が表面波速度に現われたものと思われる。1.0~1.5 m間は、安定した屈折波による内部速度を示している。1.8~2.0 m付近に、ほぼのり面に垂直な傾斜の不連

続面があり、2.0~3.0 mにかけて、ふたたび、表面波速度が予想される。

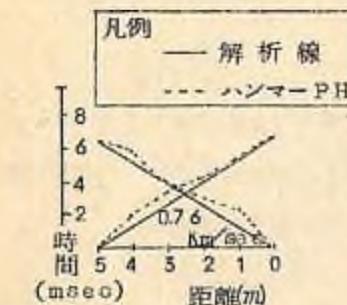
第4図

路側切取がわ、のり尻沿い路面で中心線に平行に測定した例である。第4図に示した平均値は、路面に敷き詰められた角礫(のり切りにより生じ、流用された礫で、变成度の高い緻密な砂質ホルンフェルスである)の表面を伝わる弾性波速度である。なお、一測線の往復測定とは、基点ピックアップIIをその側線の両側終端部で置き換えて測定したものである。

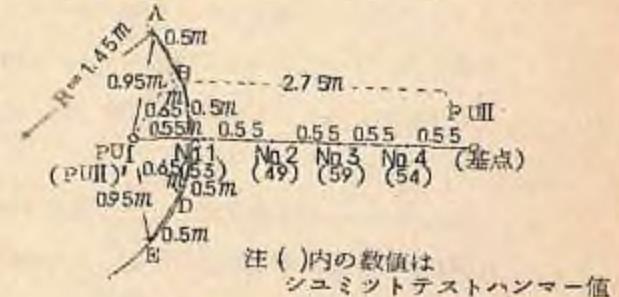
第5図

切取のり面内で、路面より、ほぼ、目の高さの左右方向に走る節理に基点PU IIを固定し、平行な節理の割れ目をたどり、2.75mの距離にPU Iをとり、感度調節器のゲイン数を1, 3, 5, 7, 8と低より漸次高にあげ、5kgハンマー起震PP法で弾性波速度時間値の変化をしらべたところ、ゲイン数が7~8で求める適正值をえた。

次に、PU IIをPU I位置に移し、PU II' とし、A, B, C, D, E, の各点をPU I' とし、5kgハンマーに約2kg小ハンマーを加えて、ゲイン数を8(高)とし(低)に変化させ、起震手打ハンマー重量とゲイン(感度)数の差異による測定値を比較した(第5図参照)。次表によるとPU II'周囲の表面速度は1.0km/sec前後である。

ゲイン数が1の場合は明らかに求める波よりおくれた波をつかんでおり、小ハンマーの場合はゲイン数を8まで上げても求める波をつかんだり、つかめなかつたりで信頼できぬ不安定な値を示し、この場所で予想した傾向を数値的に実証できた。

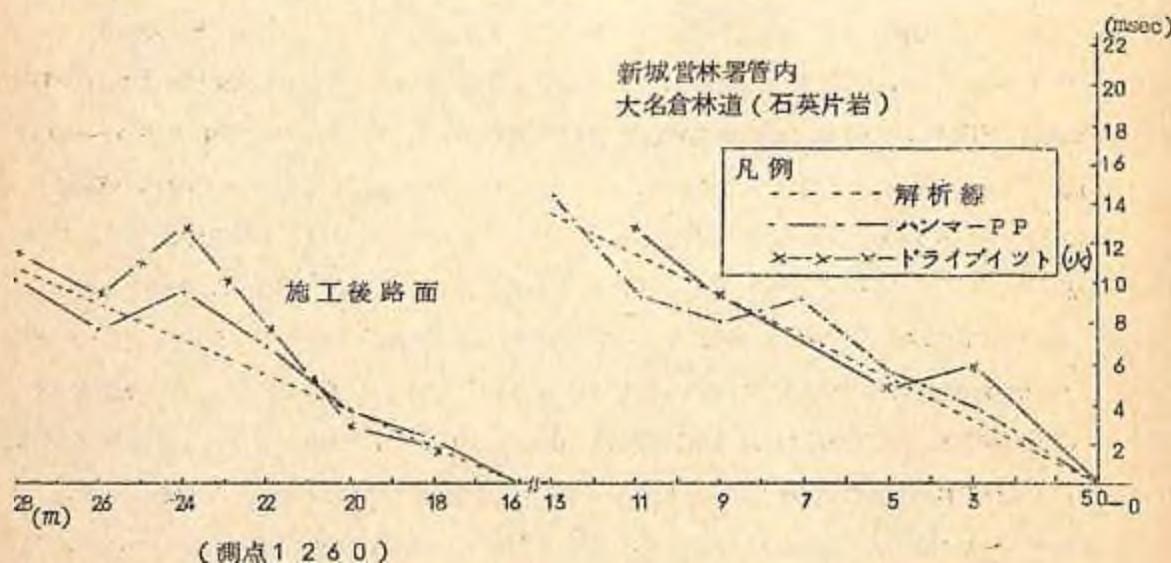
○ I P 5 0 ~ I P 5 2 : 路面測線の片側測定(施工後)第2回調査

天候くもりのちあめ。上敷砂利等ひいてない切つたままの路面でドライブイットとハンマーのPP法により調査した14と15の間にI P 5 1があり、0を原点(P U II)に13まではかつた解析線は0.96 Km/secであった。次に原点(P U II)を16に移し、その先を28まではかつた解析線は1.11 Km/secであつた。

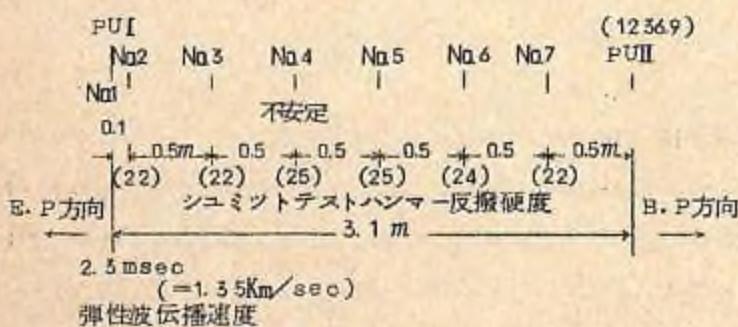
天候小雨。名古屋营林局土木課のシュミットテストハンマーによる岩石調査地内で、調点1240附近 石英片岩

シュミットテストハンマーで打つと薄く割れ22~25と反撃硬度が30未満の軟岩値を示した。切取りのり面左右方向に3.10mの距離をとり、サイズモカウンターのハンマー-PP法により弾性波速度を測定したところ波回

起震しても2.5m/sec (= $\frac{2.5}{10000}$ 秒)の定値を示した。すなわち、速度は1.55 Km/secである。

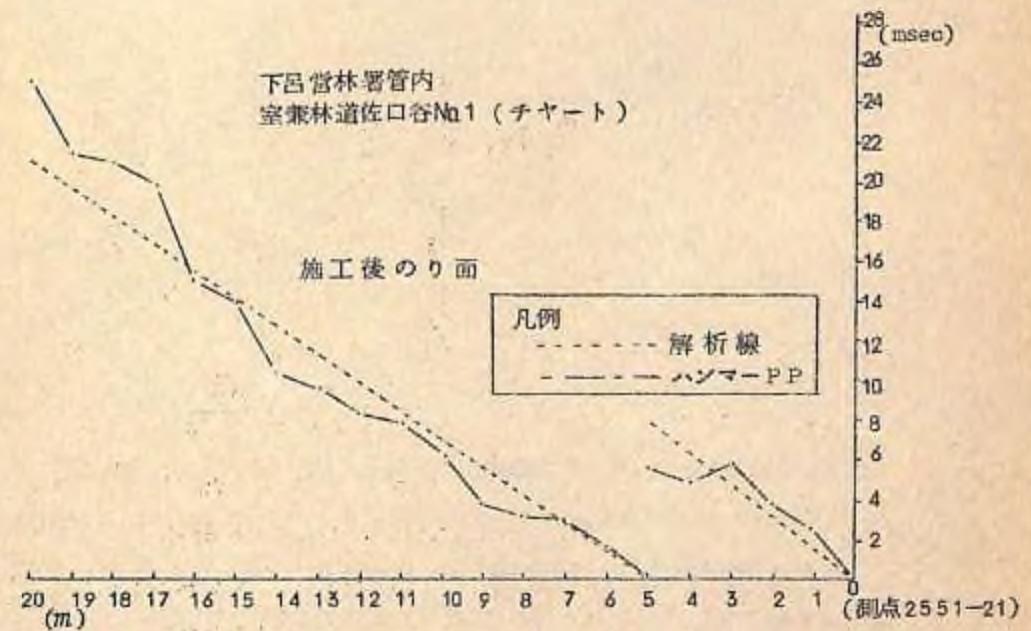
全体は褐色で原点0付近のみ緑色チャートである。天候はれ。昭和42年度実行区間内終点付近西向斜面。ドライブイットの使用が困難であつたためハンマー-PP法によつた。0を原点(P U II)に5まではかつた解析線は0.63 Km/secであつた。5の前後に縱横の亀裂が多くみられたため6までは弾性波が減衰して達しなかつた。従つて、原点(P U II)を5に移した。その先20まではかつた解析線は0.71 Km/secであつた。

9より11までの区間は粘度を挟み褶曲が多い。14より16までは、ハンマー起震をするさい、10打ぐらいでのり表面が崩壊した。15より17の間ににおいて、切取のり面左右測線に対し、これに上下直角方向に数本の測線をとり、5よりの平均速度をはかつたところ、路面よりの高さ1.6mの左右水平測線より下は1.01~1.17km/sec. (バラツキ気味) 上は0.44~0.67km/sec. という値が出た。

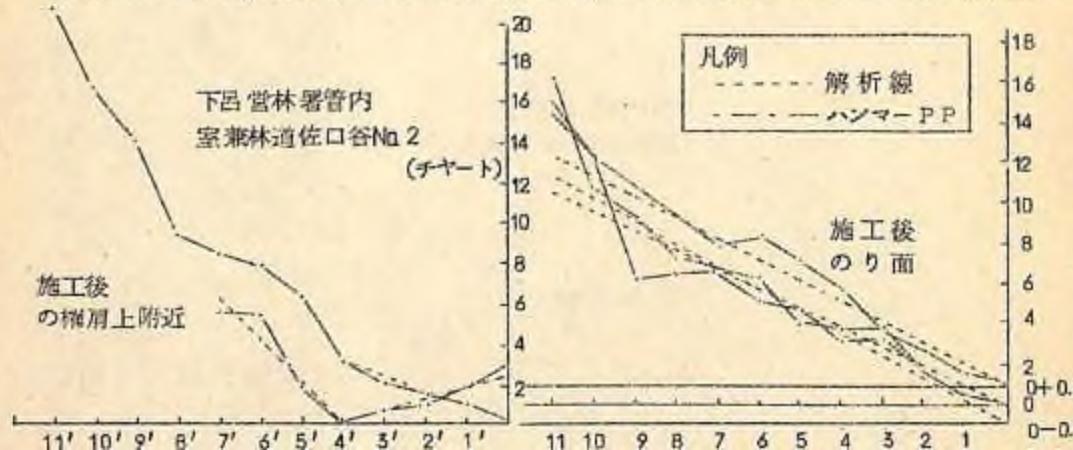
天候はれ。昭和42年度実行区間南向斜面で、測点2551~測点2572より全体的に岩の目が細かい。その細かい亀裂のため、PP法でも、定められた測点の岩面に正しくピックアップ(PP II)を固定することが出来た。切取のり面内に路面より1.6m高の水平な左右基測線を設け、さらに、基準線の上、下共に0.5m幅をとつて基測線に平行な測線をこころみに設け、左右方向のり表面のハンマーPP法による弾性波伝播速度を測定した。

外見して、岩盤全体がゆるんでグザグザの感があつた9, 10, 11付近は測定値にもバラツキがあつた。解析線よりみた基測線の速度は1.00km/sec. その上の測線における

速度は0.96km/sec. 下の速度は0.86km/sec. があつた。なお、調査測定中、同軸コード端に取付けているコネクター部において、コードの素線が切れ変値が出たが、修理して一部再測を行なつた。施工後のり肩上付近林地は土かぶり基岩上の土層すくなく、設定した測線上でも1', 3', 4', 6'は風化した露岩の上であつた。7', 8'はスギの太い根があり、9', 10', 11'はザタザクで破碎帶状を呈し、測定値にバラツキがみられた。解析線からみた原点(PP II) 0'より4'までの速度は1.49km/sec. 4'に原点を

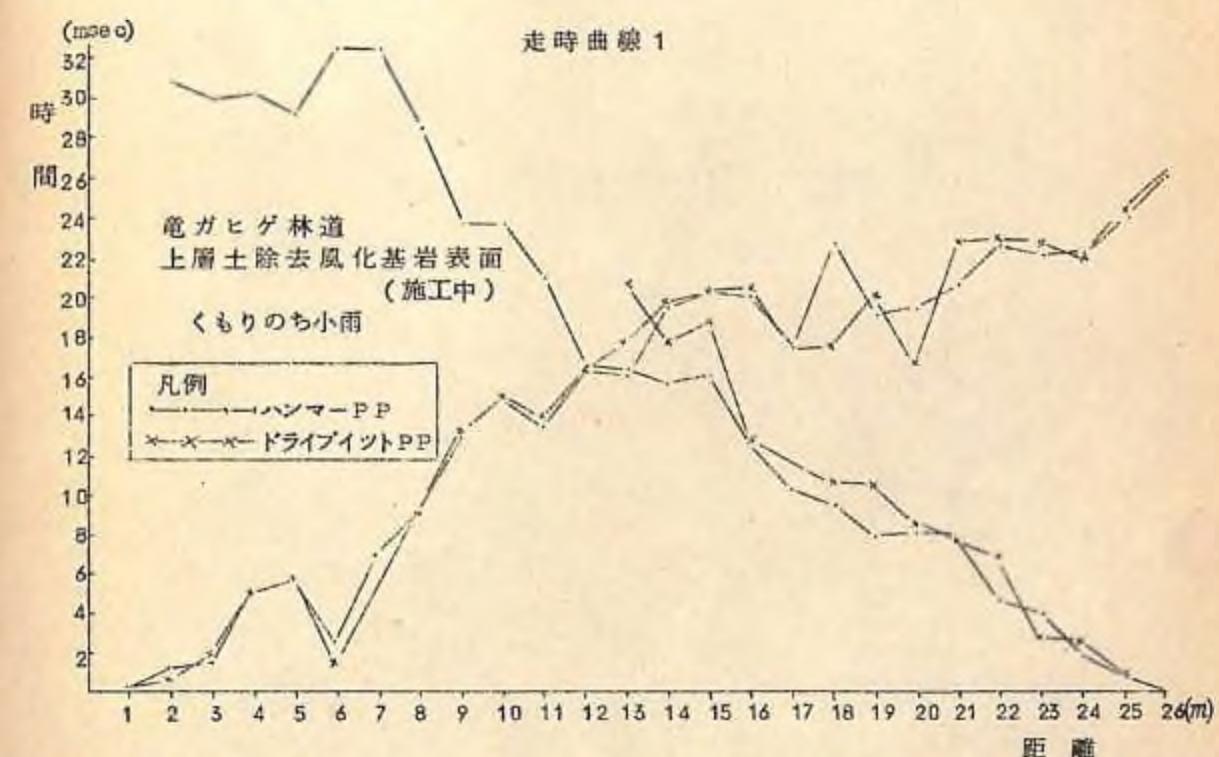
調査測定したのべ9箇所はいずれも火成岩に属する石英斑岩である。弾性波伝播速度は付知営林署管内竜ガヒゲ林道(岐阜県恵那郡東殿)において、施工前測量杭測線の往復測定(7月下旬)結果0.28~0.71km/sec. 同じところの施工中表土を除きひと皮むいた風化岩上の往復測定(9月下旬、走時曲線1参照)で0.53~1.05km/sec.

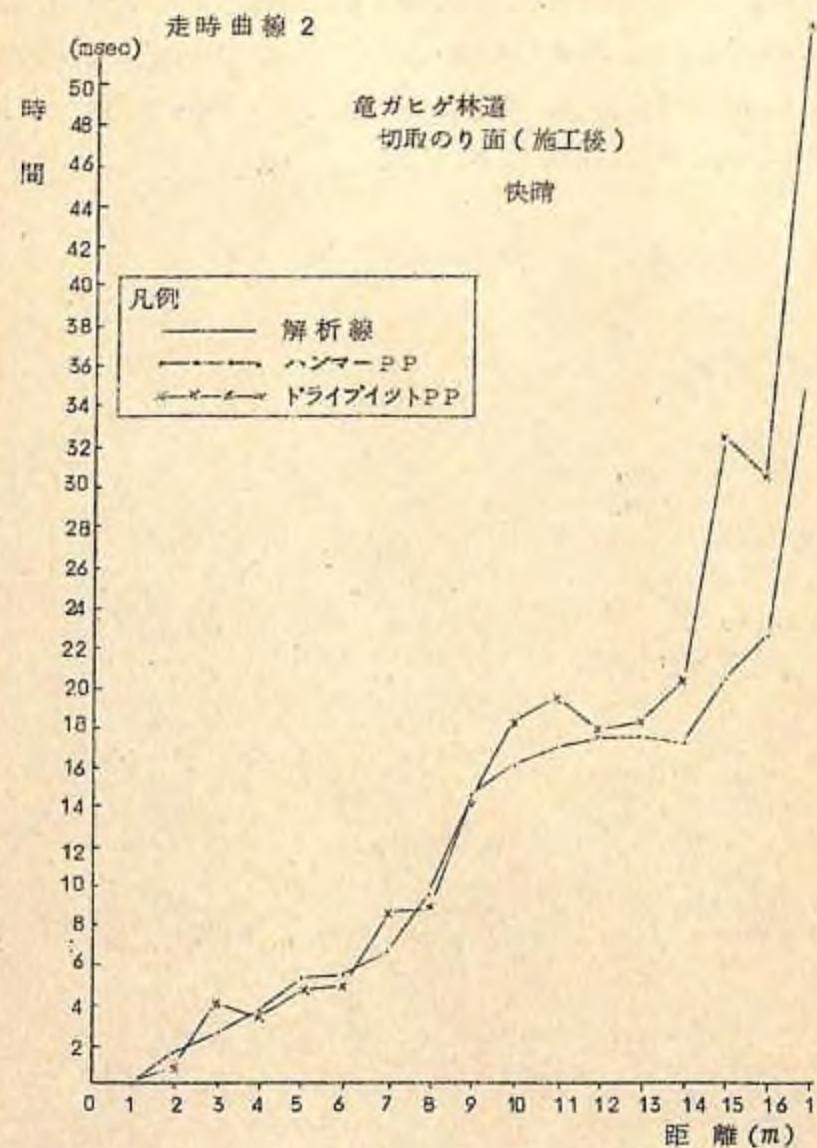
施工後切取のり面の片側測定(11月上旬, 走時曲線2参照)で0.57~0.98km/sec

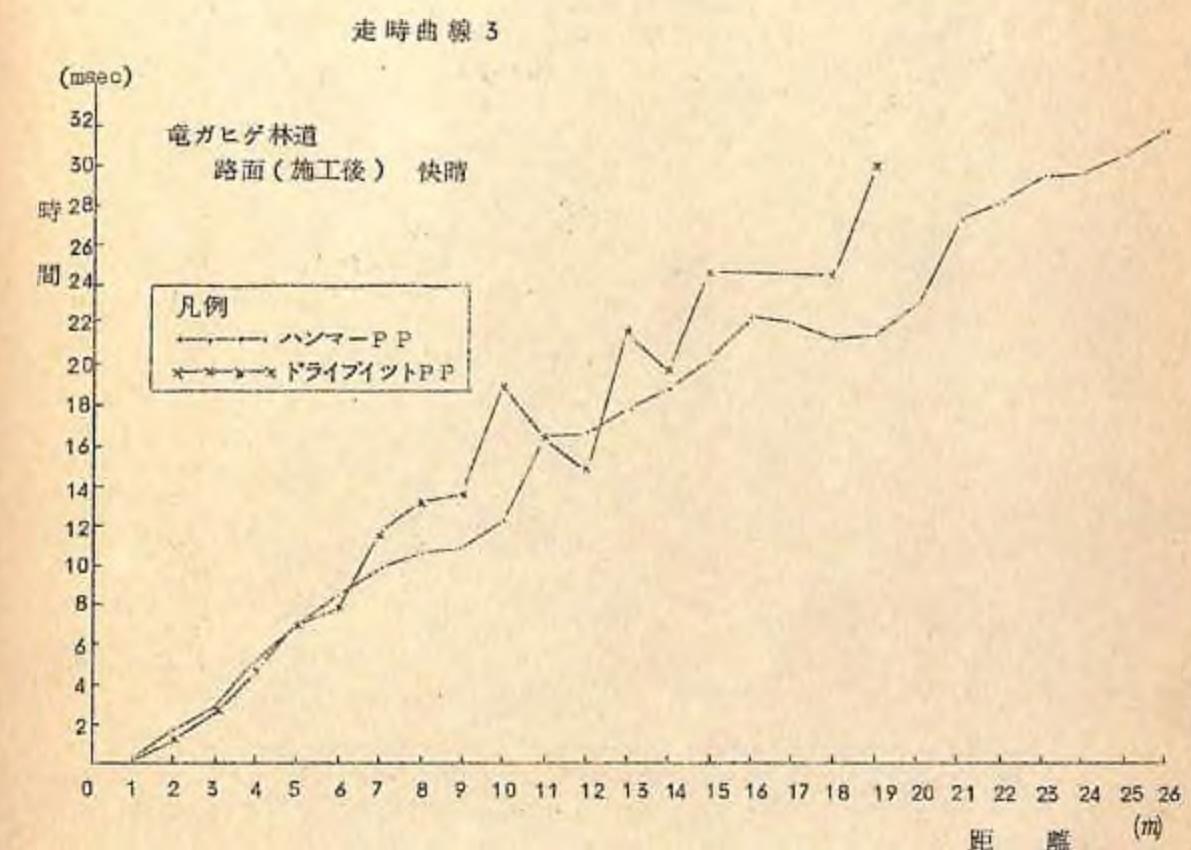
路面の片側測定(11月上旬, 走時曲線3参照)で0.57~1.02km/secであった。測定距離は26mである。

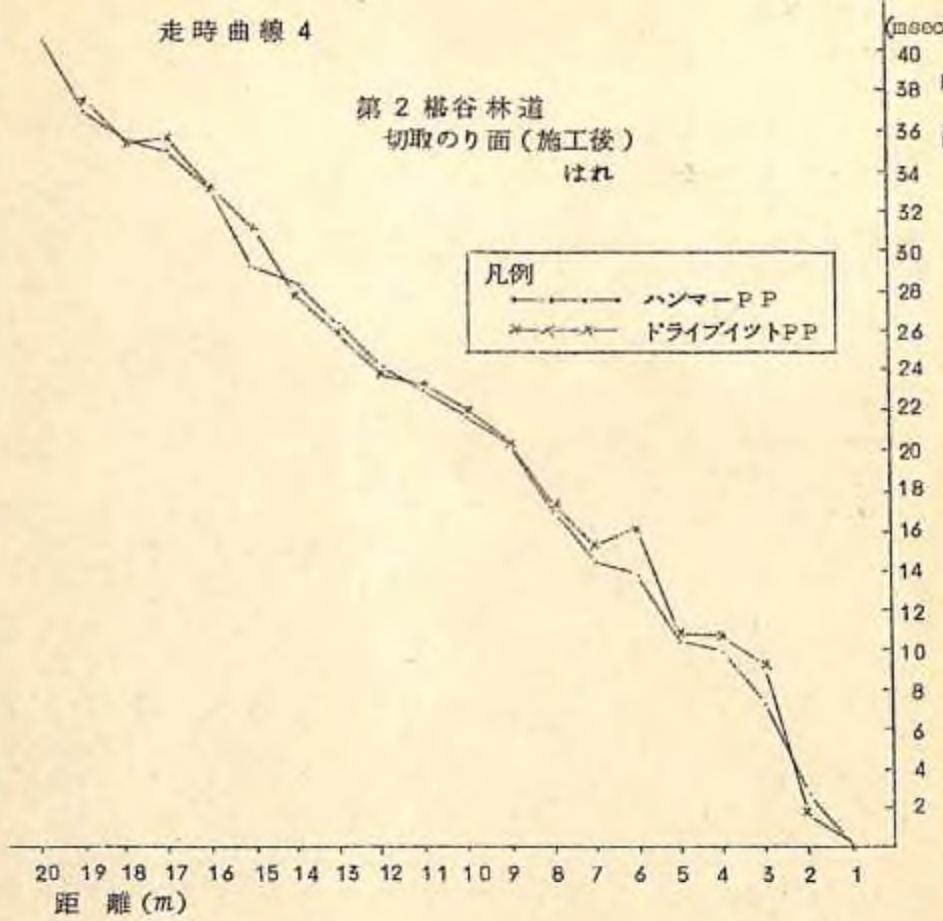
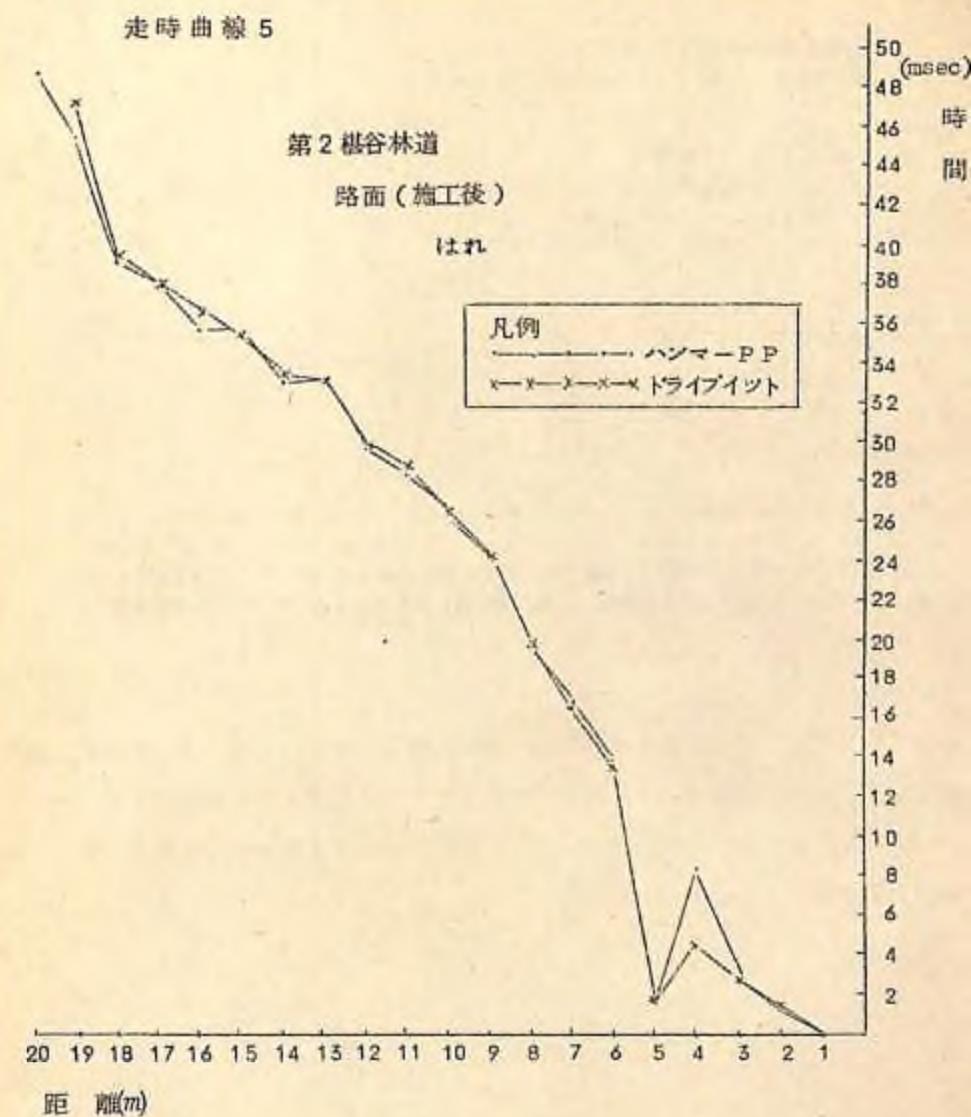
また、小坂営林署管内第2横谷林道(岐阜県益田郡)において、施工前測量杭測線の片側測定(7月下旬)結果0.31~0.53km/sec、同じところの施工後切取のり面の片側測定(11月上旬、走時曲線4参照)で0.30~0.48km/sec。

路面の片側測定(11月上旬, 走時曲線5参照)で0.33~0.71km/secであった。一様の土石で測定距離は20mである。

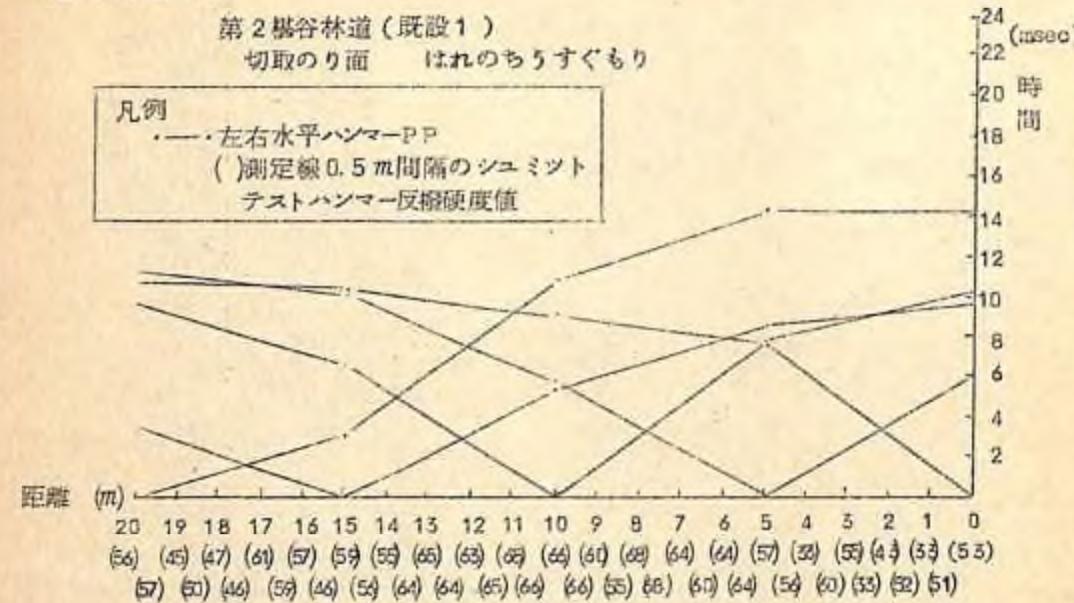
走時曲線 6

さらに、第2 槍谷林道他所既設1と既設2の2個所においてのり面左右方向の弾性波伝播速度の全体および部分往復測定を追加したが、既設1(7月下旬, 走時曲線6参照)では測定距離20m、多様の風化岩で弾性波速度値は0.64~0.93km/sec(低), 0.94~1.34km/sec(中), 1.39~1.89km/sec(高), シュミットテストハンマー反撗硬度値は33(低), 44~57(中), 59~68(高)であつた。

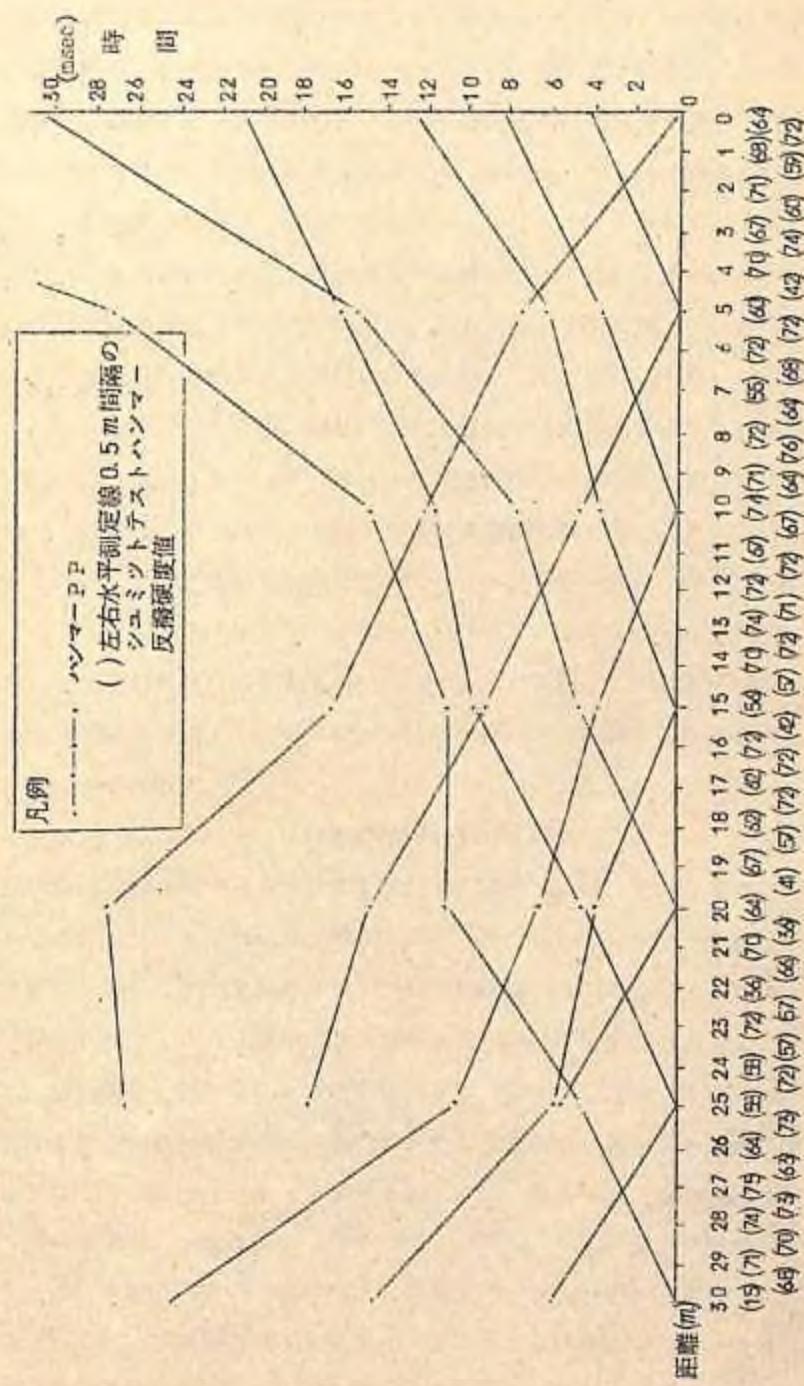
第2 横谷林道(既設2)
切取り面

既設2(9月下旬, 走時曲線7参照)では測定距離30m, 同じく多様の風化岩で弾性波速度値は0.56~0.97km/sec(低), 1.02~1.41km/sec(中), 1.54~1.72km/sec(高), シュミットテストハンマー反撲硬度値は36~42(低), 55~68(中), 70~76(高), であつた。

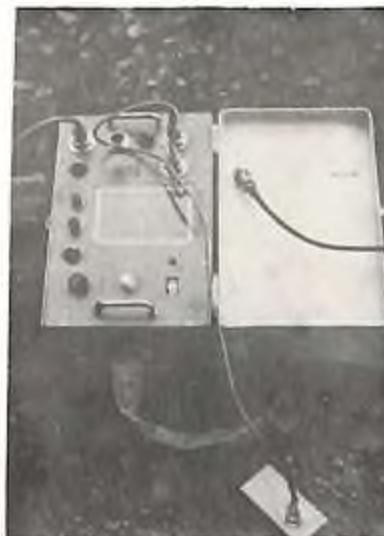
衝撃荷製換用弾性波速度時間計(改良型)

また、初年度は火成岩が主な対象となつたので、充分究明できなかつた堆積岩、変成岩の地帯を選び補足して現地試験を進めた。大名倉林道において、こころみに大地比抵抗測定器を使って、ごく局部的な電気探査を併用してみたが資料をとるまでに至らなかつた。1個所当たりの調査範囲を路線延長沿いに20~40mまでひろげ、林道施工前の測量杭による地山調査と同じ場所の施工後における切取のり岩面や付近露岩上、路面、切取のり肩上付近林地の各調査を行なつた。計器本体は、初年度使用と同じ測機舎製の携帯用弾性波測定器サイズモカウンターであるが、その後集積回路、カドニカ電池等導入され小型、軽量化された改良型である。重量は7.0kg、外形寸法は縦180mm×横330mm×高190mmとなつた。測定はPP法によつたが、空包を使う建設用鉄打機械を利用した起震装置では当初の外国製ハンマー型ヒルティ鉄打機DX-500を国産のピストル型鉄打鉄ドライブイット440(口径12.7mm)にかえ、引金をひくことにより、叩く個人差をすくなくした。弾丸に相当するドライブピンは試作品を使い、ぶち当てるたたき鉄板は焼きの入れ方を改め(板の焼きが堅すぎると割れ、軟かすぎると板にピンがめりこむ)、さらに初年度用いた鉄板の大きさ(直径120mm、厚さ1.5mm)を直径200mm、厚さ1.9mmとした。また、従来、現地の地質状態を客観的におさえるためカラー写真を撮つてきたが、本年度からカラーをやめ白黒写真とした。その理由は、岩石が動植物のように大きさや形が一定しておらず、色も光沢、条痕色を含めて風化その他により分解変色したり、含水状態により濃淡があり、精密分類の参考にはなるが決定的要素とならず、ことさら経済的に高いカラーを使う必要がないからである。

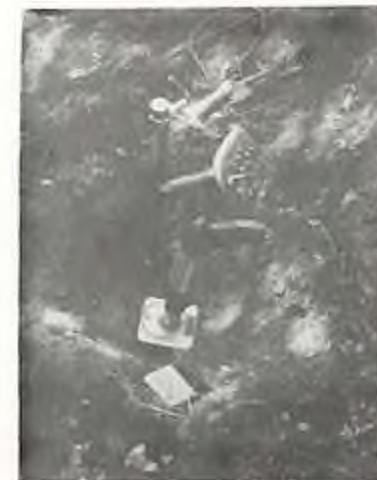
起震装置に利用した国産ピストル薬筒打抜ドライブィットとたたき鉄板、ピッタアップおよびその固定棒

最終年の3年目は初年度、次年度に行なつた岩質の程度による分類で調査できなかつた点を継続して補足するため、7月下旬第1回(第2根谷、竜ガヒゲ)、9月下旬第2回(竜ガヒゲ、第2根谷)、11月上旬第3回(第2根谷、竜ガヒゲ)を岐阜県下の国有林関係林道2路線のべ9個所(該当営林署管内小坂5、付知4)で調査実施した。昨年同様、路線を2本にしぶつて調査個所における測定時間の集中をはかつた。また、同一個所における施工前の測量中心杭による地山、施工中の表層土を除きひと皮むいた第1風化帯の岩表面、施工後の切取のり面ときたままの路面における弾性波伝播速度時間をはかり、測定時点をかえた比較を竜ガヒゲ林道で行なつた。第2根谷林道既設1と既設2の切取のり面上で左右方向に弾性波往復測定(全体と部分)を行ない、その値と左右0.5m間隔に細かく同一測線上にとられたシユミットテストハンマー値とを対比した。計器本体は2年目と同じ改良型のサイズモカウンターを用いランプの表示により、測定はPP法によつた。起震装置もドライブイット440を利用した。

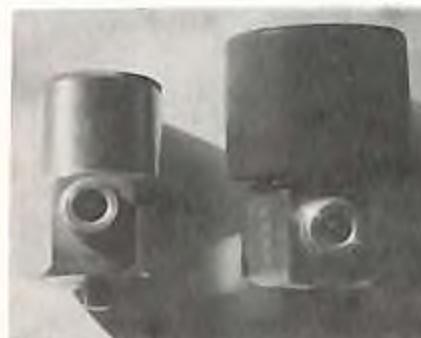
ピッタン加速度ピッタアップ受信計
(仁丹テルモ製AP-500)

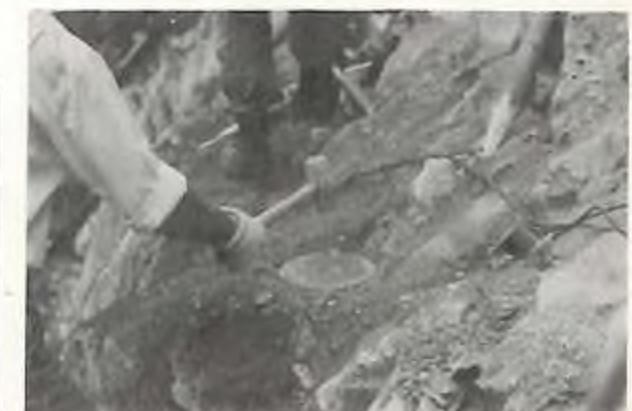
表層土を除き、ひと皮むいた風化岩表面における測定
(観音ヶ谷林道)

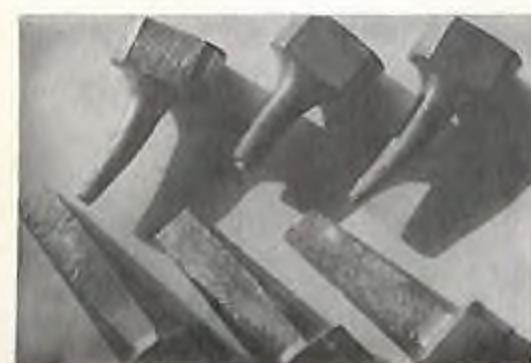
同上ピッタアップ取付用岩面定ハーネス

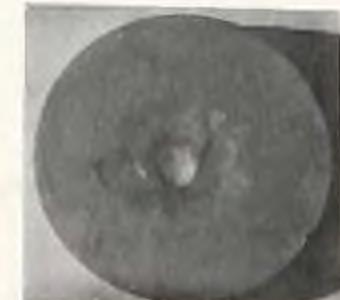
たたき鉄板(直径120mm, 厚さ1.5mm)
