治山ダムクラックの特性解析 と破壊防止技術の確立

II 試験の目的

公共性の高い治山ダムの各種機能を強度上より安全に発揮させるため、クラック（き裂、ひび割れ）の発生または拡大が危惧される各種治山ダムの実態を把握し、治山ダムクラックならびに治山ダム材としてのコンクリートクラックの特性を構造・材料力学の両面から解析し、クラックによる治山ダムの危険度判定とコンクリートの破壊機構を明らかにする。これによって、治山ダムの安全設計と事故診断技術の確立のための基礎資料を得る。

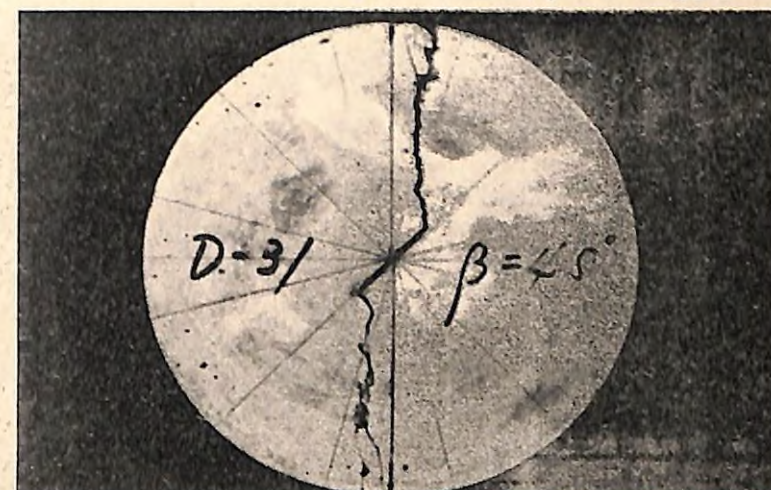
まず、 $0^\circ \leq \beta \leq 60^\circ$ の場合には、図-36～40 に示すいずれのクラックも、上例のようにスリット先端から発生し、その後もほぼ上例と同様の過程をたどって破壊に至る。このような現象は、鋼材、ガラス、大理石、エポキシ樹脂、アクリル樹脂など比較的均質な材料にも同様に認められている傾向であり、この点については、コンクリートへの破壊力学の適用性が十分考えられるわけである。

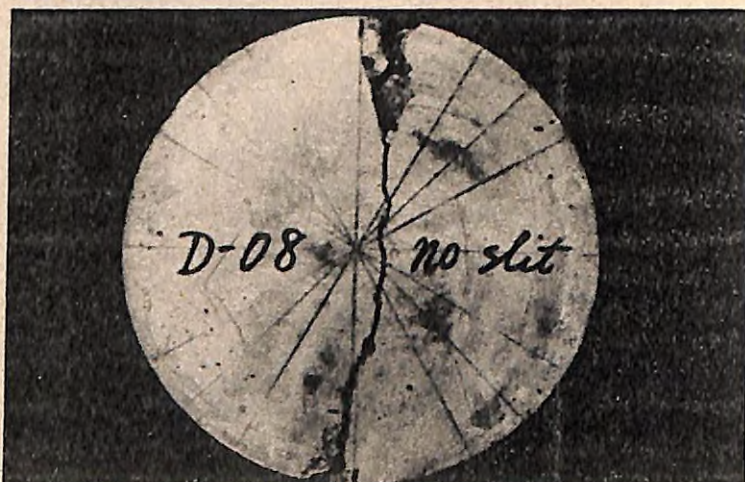
図-43 無スリットコンクリート円板の破壊様相

また、無スリット円板が集中圧縮荷重を受ける場合には、式(9)の引張応力が荷重線に沿って発生するので、理論的にはクラックは円板の中心を通り、荷重線の方に一直線に発生・進行するはずである。しかしながら、現実には図-43 に示すように、コンクリートクラックは円板の中心を避けて曲進する場合が多い。これは、コンクリートの材質的な不均質性を裏付ける証拠と推察される。これを要するに、コンクリートのようなぜい性不均質材料の強度試験に従来の無き裂試験片を適用する場合の限界を示すものであり、これを改善する方法として、破壊力学の有効性が指摘されよう。
