播種緑化工における
樹林形成技術手法の開発

II 要 旨

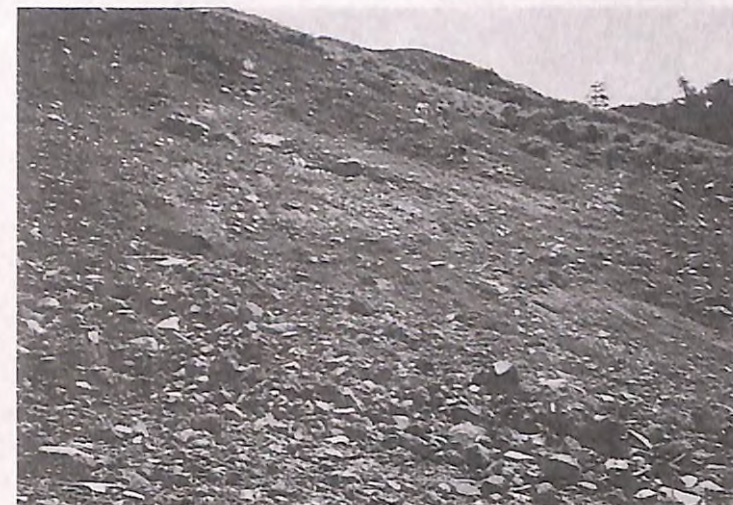
写真1 現地適応試験地の施工当年の全景 (施工3ヶ月目の調査)

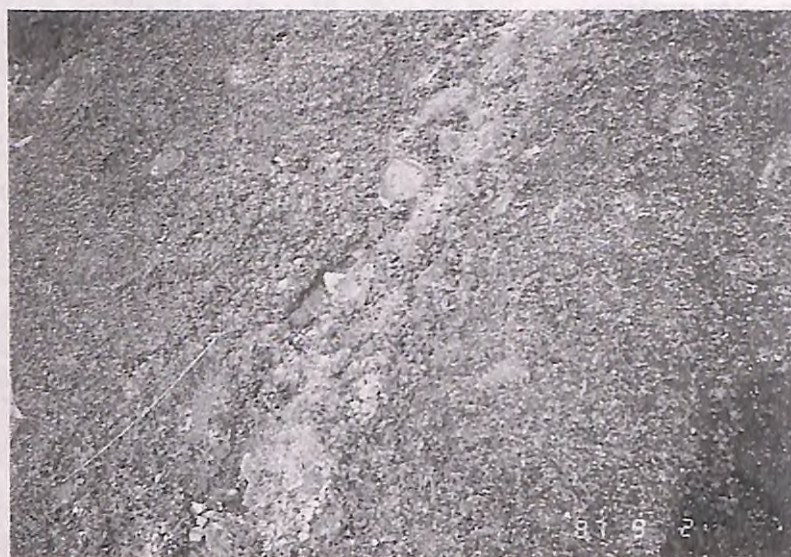
写真3 現地適応試験における木本植物の発生状況
土壌固結剤の効果で表土の侵食は発生
していない（施工後3ヶ月目の調査）

播種量を減らして木本植物の成立を促したが、草本植物の播種量を減らすことによる表面侵食の発生が起り易い問題があった。すなわち、侵食防止剤の弱いものや、草本植物の播種量を著しく減らした場合に発生する。しかし、防止効果の高い侵食防止剤や被覆材を併用することによって、草本植物の播種量を減らすことが可能である。本試験で用いたアクリルポリマー系の防止剤（土壌固結剤 NSK-101改）は、侵食防止能が高く有効な資材である。

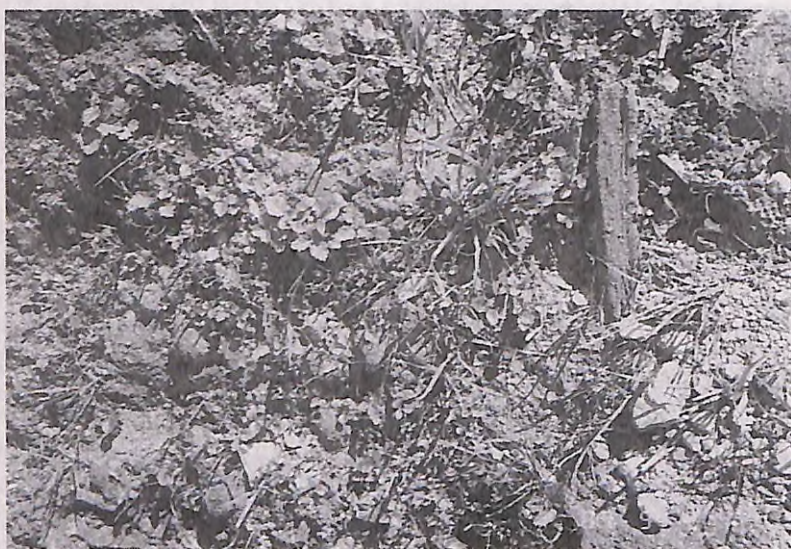
写真4 草本植物の播種量を減らした場合の木本
植物の成立と被覆状態

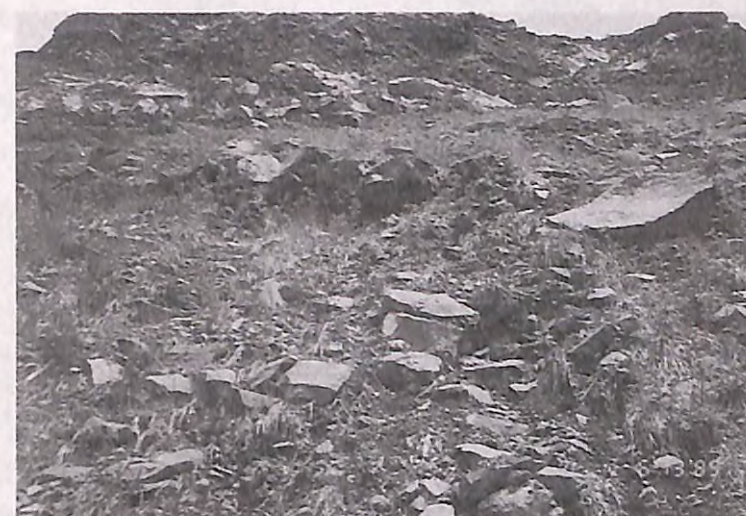
写真5 草本植物の衰退現象と表土の侵食状態（施
工2年目の調査）

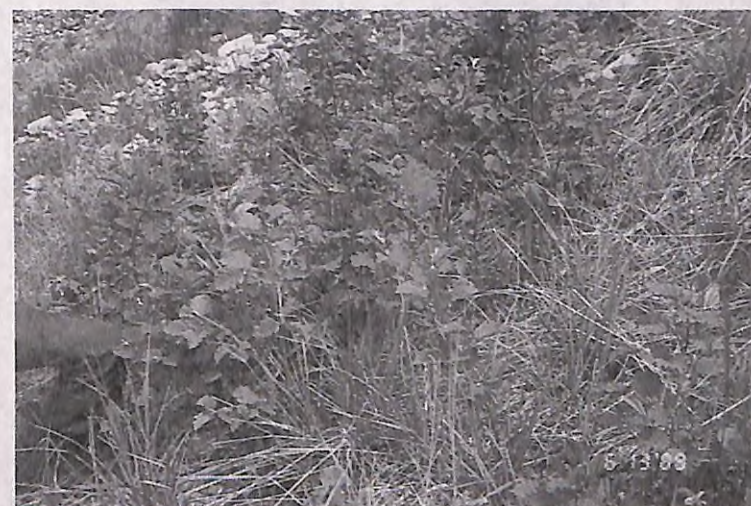
写真6 土壌活性剤を用いた調査区の木本植物の成
立状態（施工2年目の調査）

生育基盤の改善のため有機質の緑化資材を多量に用いたことや土壌活性剤や緩効性肥料を用いたことは、木本植物の成立に有効に作用したと判断される。特に根粒菌を増加させる働きのある土壌活性剤は、生育基盤の改善を促しヤシャブシやヤマハンノキの成立を促進する。

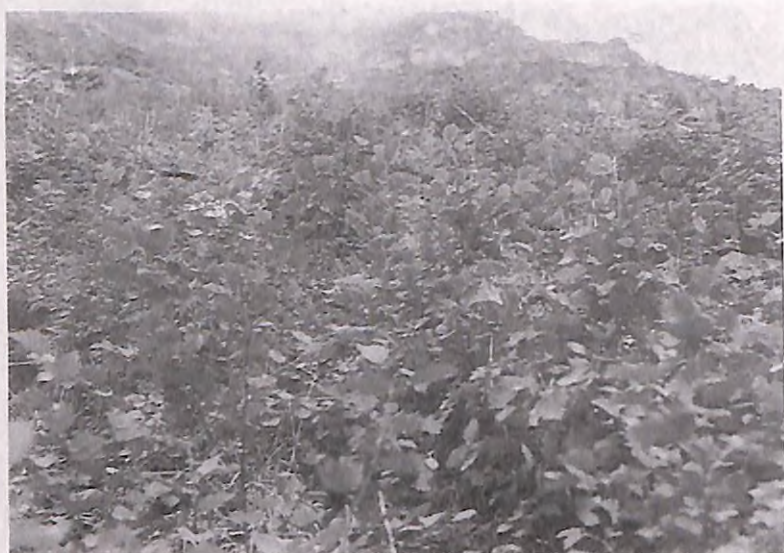
写真7 生育基盤の改善に有機質基材を多量に施用した調査区の木本植物の成立状態（施工3年目の調査）

緑化基材と木本植物の成立関係では、植生基材を多量に施用した2-(1)、2-(2)の調査区で、木本植物の発生及び成立数が他の調査区よりも高い値である。この傾向は木本植物の生育量においても同様であった。緑化基材を多量に用いることは、木本植物の成立を促進する生育基盤の改善に効果的であり、早期樹林形成の可能性を高める方法である。

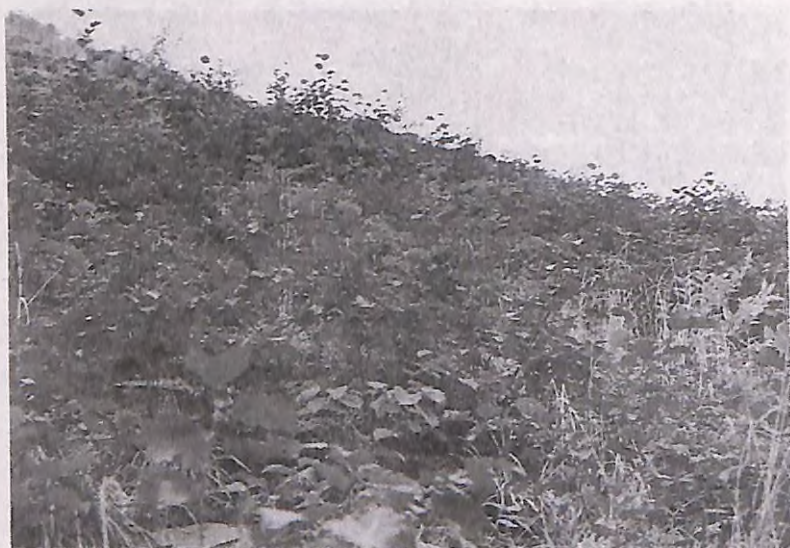
写真8 緩効性肥料を用いた調査区の木本植物の成立状態（施工3年目の調査）
