傾斜地における大型機械を活用した
天然更新法

I 試験担当者

生産技術部林業機械科造林機械研究室 鈴木皓史 遠藤利明 三村和男 佐々木尚三
山田健

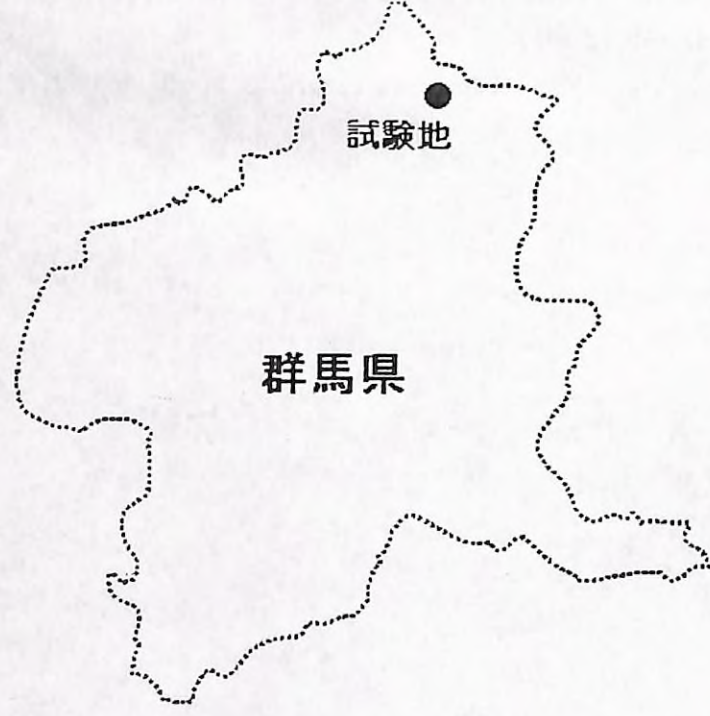
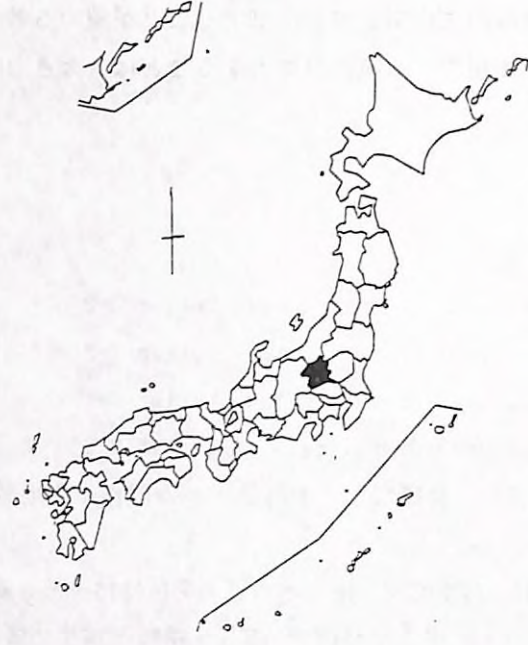
図-1. 試験地所在

試験地は、群馬県水上町に所在する前橋営林局水上営林署管内大利根国有林68林班のササ林床ブナ天然林で、利根川水系のほぼ最上流域のうちの一カ所である。武尊山の北斜面に位置し、標高1570~1640m、最大積雪深2.4m、植生はブナを中心としてカンバ類などを交えた落葉広葉樹林で、土壌はB₀型(適潤性褐色森林土)で一部にP_{4(i)}(湿性鉄型ポドゾル)を交えている。試験地の所在を図-1に示す。林床はチマキザサに覆われており、試験地内には無立木ササ地が散在している。傾斜角30度を超えるところが広く見られるような急傾斜地である。林道終点からさらに1km程度上流にさかのぼった位置にあるが、過去の施業時に作設した試験地に至る作業道が残っており、バックホーはそこを通過して試験地に到達することができる。今回の天然下種更新補助作業は無立木地を解消することが主目的であり、環境林造成の意味合いが強い。本試験地の下流には照葉峡と呼ばれる溪流美が風景の主体となっている景勝地が控えており、本試験地において土砂を流出させれば照葉峡に濁流が流入することが予想されるので、土砂流出を確実に回避できるような地拵え方法をとらねばならない。

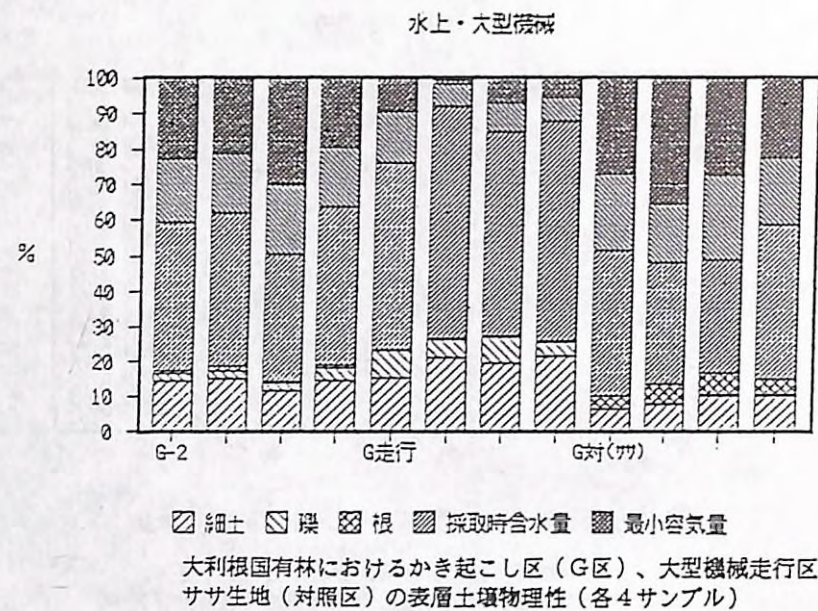
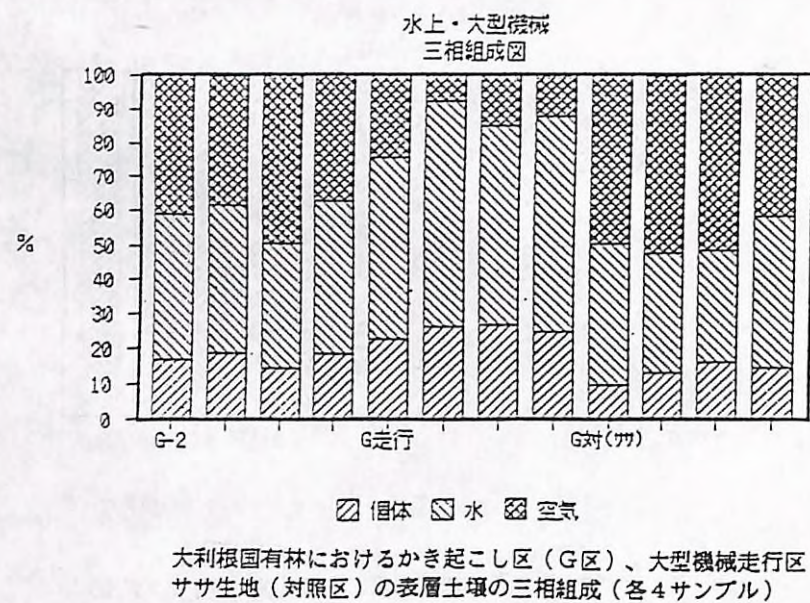
図-13. 土壌三相および詳細な構成

走行路、掻起し区、対照地の土壌の三相比および詳細な構成を図-13に示す。また、孔隙組成、粗孔隙量と透水性の関係、密度と透水性の関係の一年間の変化を図-14、図-15、図-16、に示す。対照区であるササ生地では、密度が小さく最小容気量と粗孔隙率が大きい。走行路は密度が大きく、最小容気量と粗孔隙率は小さい。掻起し地はその2つの中間を示すが、値の変動の幅が大きい。三相比も上記と同様にササ生地では気相が多く、走行区では固相が多く、掻起し地では両者の中間の値を示す。孔隙組成を見ると、ササ生地では粗孔隙が多く細孔隙が少なく全孔隙量が多く、走行区では粗孔隙が少なく細孔隙が多く全孔隙量が少なく、掻起し地ではその中間的値をとる。

大和根国有林におけるかき起こし区 (F区)、
大型機械走行区の表層土壌物理性 (各4サンプル)

大和根国有林におけるかき起こし区 (F区)、
大型機械走行区の表層土壌の三相組成 (各4サンプル)
