## 多雪地帯の経済的治山工法の研究 (第1報)

## 復旧工法の試験(I)

Studies on the Economical Erosion Control Work for the Restoration  
of Denuded Hillsides in the Heavy Snowy Regions (Report I)

An examination on restoration works (1)

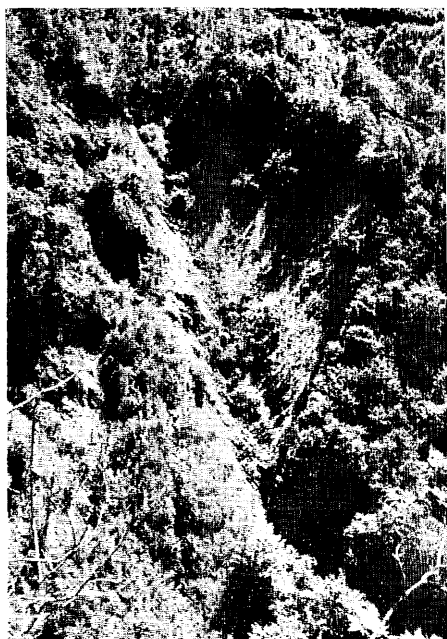
Photo. 1 蔵王総合工種試験地における各種工法施工前の状態（2, 3, 4区, 1960年9月21日）

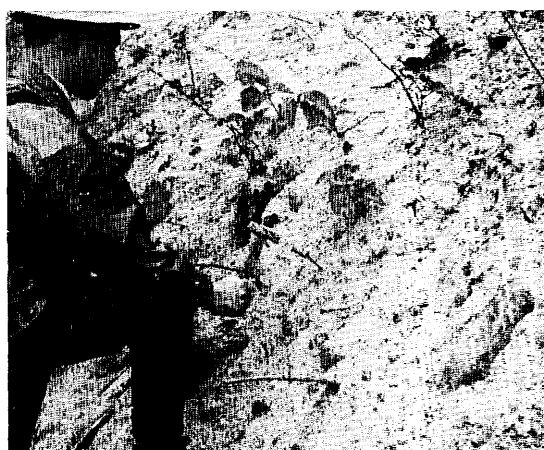
Photo. 4 土壌侵食量の測定方法（ピンの打込み, 1963年7月5日）

には臨時に測定を行なうことにした。また、これと同時に各試験区の斜面上部・中部・下部（図10）にそれぞれ鉄製のピン10本を10cmおきに地面に差しこみ、ピンの頂点を基準にして、それから地表面までの高さを測定し、その増減から土砂の侵食と堆積の経過を調査した（写真4）。

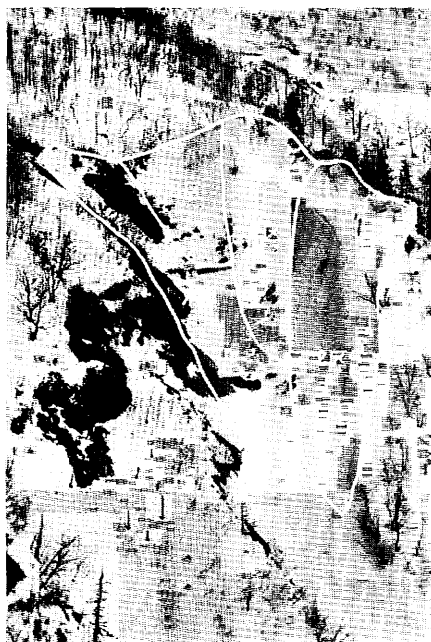
Photo. 6A 同試験地における施工後の積雪状態（2, 3, 4区, 1963年 3 月28日）

図12の積雪分布図は、1962年2月19日に測深棒によって試験地内176地点の積雪深を測定し、その資料によって描いたものである。この図でわかるように、試験地の積雪深は0~550cmと極端な差異があり、また積雪形態もきわめて複雑で、各試験区の工作物に対する積雪の影響度合を比較することが非常に困難であることを示している（写真6,7）。

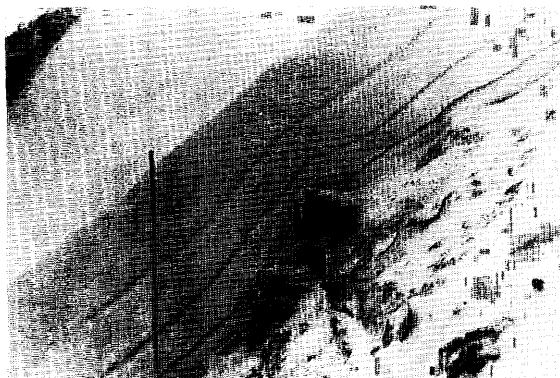
Photo. 8 丸太筋工上の積雪形態（5区、  
1964年3月18日）

積雪の移動や移動圧によって工作物が受ける影響を調べるために、工作物周辺の積雪を掘って観察した。工作物付近の積雪形態は図 15、16 に示したとおりである。図 15 は 5 区の丸太筋工上で、図 16 は 2 区の山腹練積工上で調査した結果を示したものである。これらの図は 1963 年冬の結果であるが、翌年の 1964 年冬の結果は写真 8、9 のとおりである。

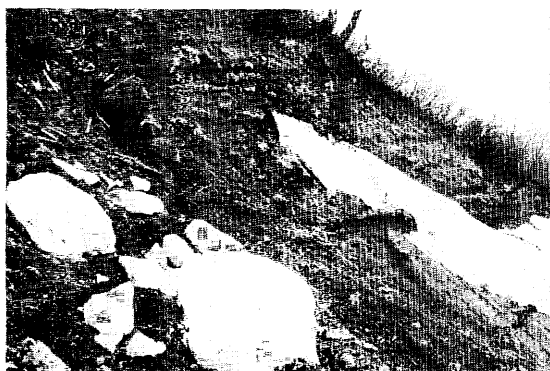
Photo. 10 山腹空積工，編柵工の破壊状況（2区  
1962年5月15日）

いま、積雪量の多い2区の積雪移動について考察すると、積雪の移動が始まったと推定される12月8日から1月23日までの46日間における移動量は84cmで、平均日量は18mmである。また、その後3月20日までの55日間に91cm移動しているから、平均日量は17mmであって、両期間の平均日量の差はあまりない。このことは、積雪の移動が等速に近く、安定していることを示している。その原因は斜面を法切りして編柵と空積石垣を施工したためと考えられる。しかし、積雪の移動に伴って、編柵および空積石垣などの工作物が徐々に破壊され、融雪末期には二重雪底の部分から全層なだれが発生し、これらの工作物は完全に破壊された。

一般に、斜面を法切りすると積雪の移動が小さくなるが、積雪深の多い所では、融雪期にはいと工作物に対する影響が徐々に増大し、たとえば、2区では二重雪庇による雪量の増大によって山腹空積、編柵などが徐々に破壊され、融雪期には雪庇の部分が全層なだれになって、ほとんど全壊に近い状態にまで破壊された。こういう箇所では、雪庇防止法もあわせて考える必要がある。

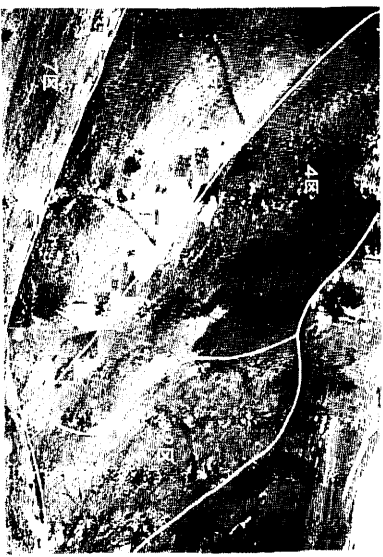
Photo. 13 工作物の破壊状況 (2, 3, 4区,  
1962年5月15日)

編柵工は、1区の上段と下段では全壊し、中段では部分的に破壊した。2区では練積工の下側にある編柵2段は破壊されない部分もあるが、さらにその下側にある2段と練積工の上側の編柵はほとんど半壊または全壊した。3区の編柵は上段の左側と下段の右側が半壊あるいは全壊した(写真12, 13, 14)。これらの破壊程度を編柵の総延長に対する割合でみると表11のとおりで、半壊・全壊をあわせると1区が56%、2区が75%、3区が41%である。すなわち、編柵の破壊程度は積雪量の多い2区がもっとも大きく、積雪量が1m以下の部分にある編柵は破壊されることが少ないようである。

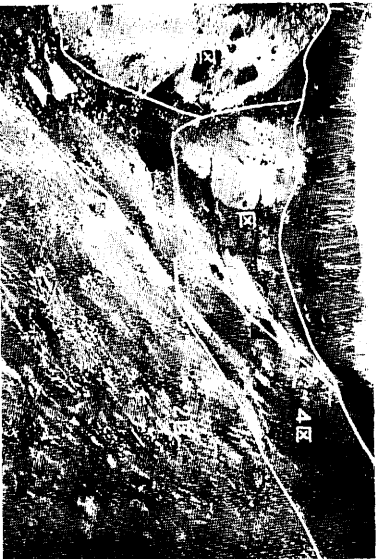
Photo. 14 網柵工の破壊状況 (2, 3, 4  
区, 1962年5月15日)

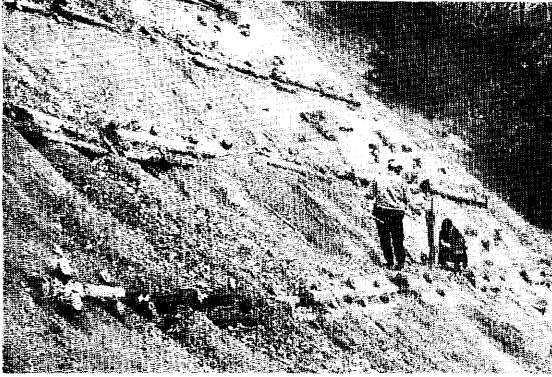
Photo. 16 丸太筋工の埋没状況（5区，  
1962年5月14日）

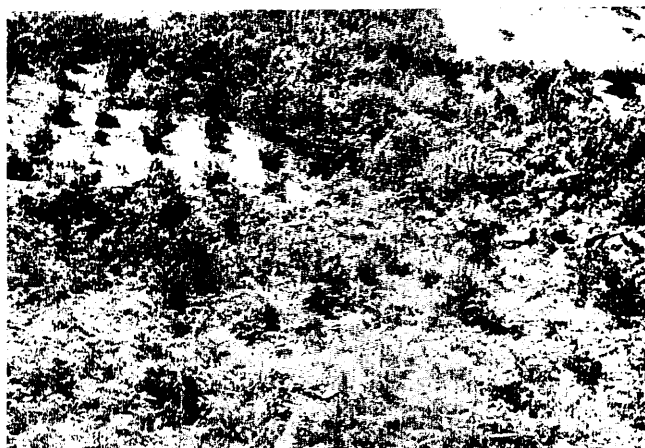
Photo. 28 植栽後3年目の地表状態(1964年7月28日)

このように土壌が安定し、植栽区に侵入した樹草もかなり優勢になった1964年7月に植生調査を行なった。その結果、樹草の種類は、タニウツギ・タラノキ・ワラビ・ハギ・タケニグサ・タデ・フキ・オカトラノオ・ジシバリ・オヒシバ・クマイチゴ・ススキ・トリアシショウマ・オトコエシ・トコロ・ウド・カリヤス・アレチノギク・スズメノヒエ・モミジバキイチゴなどが見られ、植栽区に隣接する山地の植物がほとんど侵入していることがわかった。なお、植生の被覆度は37%であった(写真28)。
