## 昭和47年7月集中豪雨による 天草地区の山地荒廃に関する研究

Toshio SHIMIZU and Yoshiharu Kôno : Studies on Mountain Devastation  
by Heavy Rain in July 1972 on Amakusa District

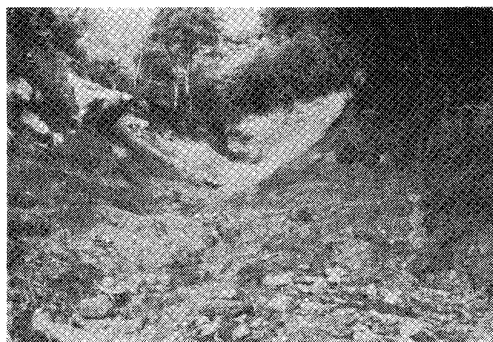
Photo. 2 侵食された荒廃溪流 (竜ヶ岳町)  
Eroded wild stream. (RYUGATAKE T.)

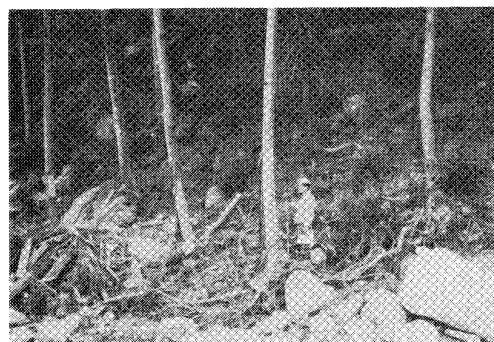
Photo. 5 土石流の痕跡 (倉岳町)  
Traces of mud and stone flow.  
(KURATAKE T.)
