林地の水および土壌保全機能 に関する研究(第2報)

——地床かく乱が地表流下・

浸透および侵食に及ぼす影響と林地の保全策——

Hiroshi MURAI and Yûsaku IWASAKI: Studies on Function
of Water and Soil Conservation based on Forest Land (II)
——Influence of disturbance in ground floor upon
water runoff, infiltration and soil erosion, and the
conservation management of forest land——

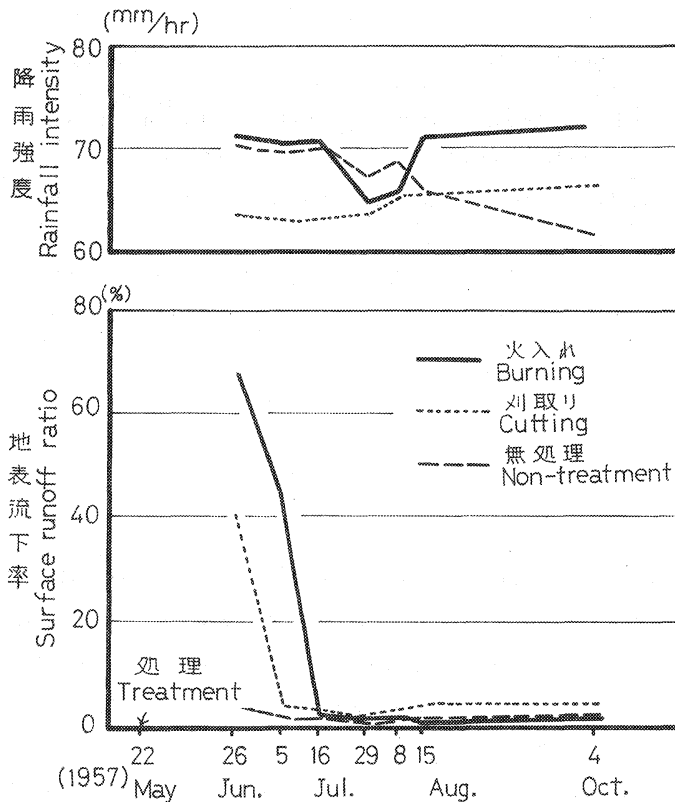
Fig. 21 各草地区の地表流下率の変化 (好摩)
Changing of the surface runoff ratio at each grass land plot. (Kôma)

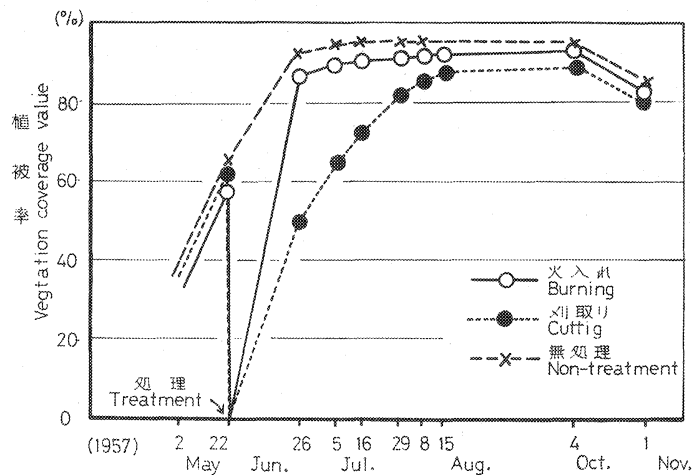
Fig. 22 各草生区の植被率の変化 (好摩)
Changing of the coverage value on each grass land plot. (Kôma)

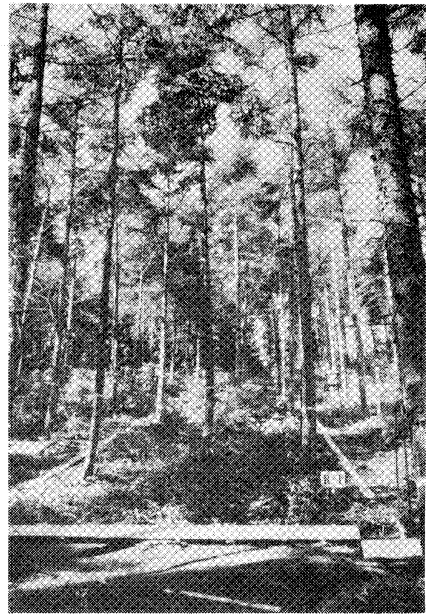
Photo. 2 間伐カラマツ林地における地表流下区
The runoff plot in the Karamatsu (*Larix leptolepis*) stand of the thinning treatment.

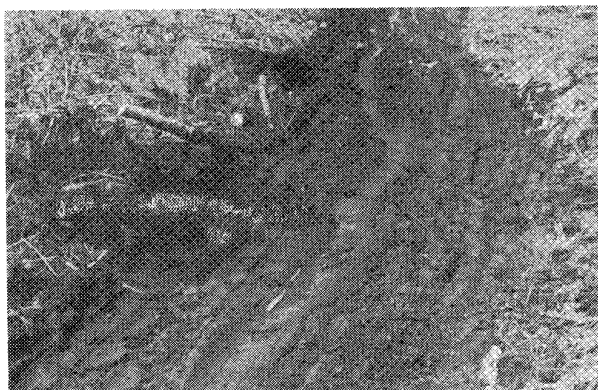
Photo. 6 丸太の地擦りにより地表が重度にかく乱された状態
The heavily disturbed condition of ground surface
by the tractor logging.

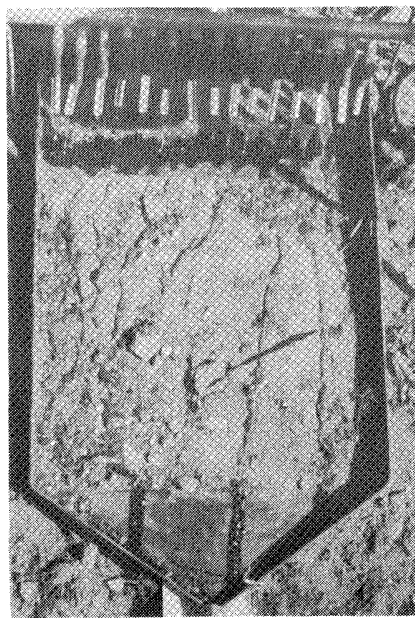
Photo. 11 激しな被災地の地表面は著しい撥水性を呈する

The ground surface take on very repellency in the heavily burned area.

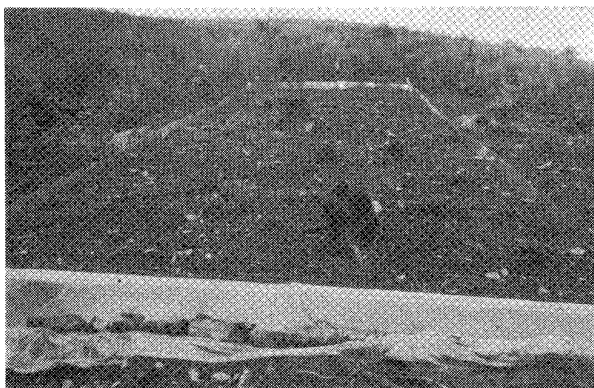
Photo. 13 皆伐跡地の中度被災地に設定した地表流下区（無処理）
The runoff plot in the medium burned-area of clear cut-over land (Non-treatment).

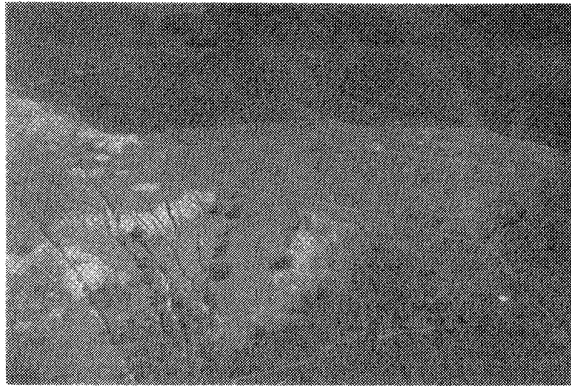
Photo. 15 北上山地準平原にみられる荒廃牧野
The denuded range land where exist on the peneplain
of Kitakami mountain.

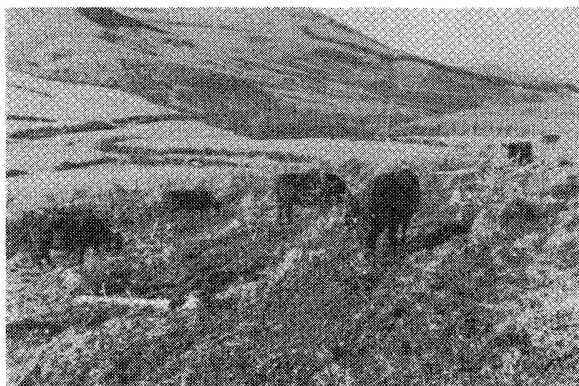
Photo. 18 家畜の踏圧影響の大きいたまり場
The bed ground of the livestock where affected by
heavy trampling.
