### Ⅲ 地質・土壌関係

橋 本 与 良<sup>(1)</sup>  
木 立 正 嗣<sup>(2)</sup>

昭和 28 年 6 月 26 日に起つたこの地方の大水害に対する総合調査の一翼として、地質、土壌関係部門を担当して 9 月 12~14 日の 3 日間現地調査を行つた。調査期間が短かつたためにきわめて皮相な観察をなしたにとどまつたが、一応調査結果を取り纏め報告する。

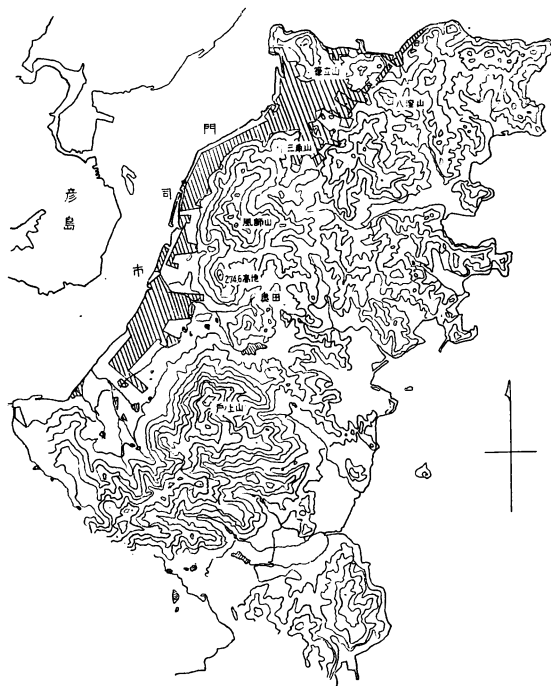
第 1 図 調査地区の地形図

Fig. 1 Topographical Map of Area surveyed.

裏門司は山嶺と海岸線の間隔は約 4 km あり、その間は緩やかな傾斜面をなし、山裾は海岸まで達している。この山腹は入りくんだ谷地形をもつていて、谷密度の大きな細かい複雑な地形となつている（第 1 図参照）。

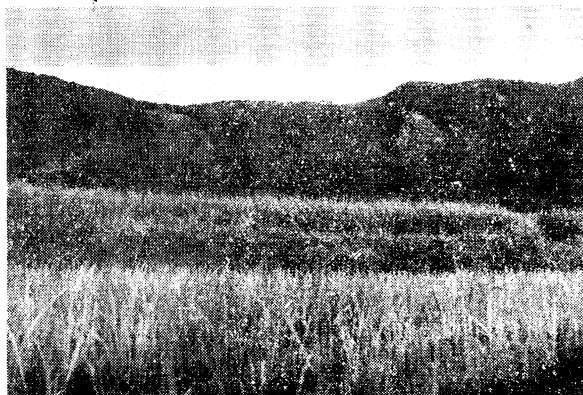
写真 2 裏門司松林の崩落

裏門司に面する斜面は、標高 150~200 m 附近の山腹部に表層剝離や地這り的な崩壊が多い。この種の崩落を起しているところはほとんどが赤色土の箇所であつて、規模は小さいが裏門司地区のほとんど全域にわたっている（写真 2, 3 参照）。

Phot. 2 Landslide of red soil. (Uramoji)

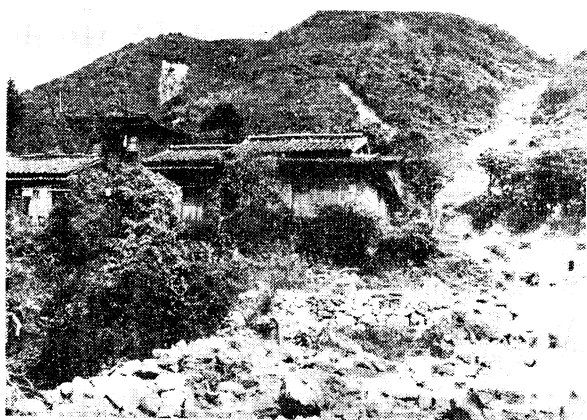
写真 5 葛葉川の崩壊

このような堰止め現象を起す箇所の下方には、普通一直線に近い谷筋がみられ、溪床面は基

岩が露呈して、堰止め箇所とともに土石の堆積を欠いている（写真 5 参照）。

Phot. 5 Erosion of Riv. Kuzuha.

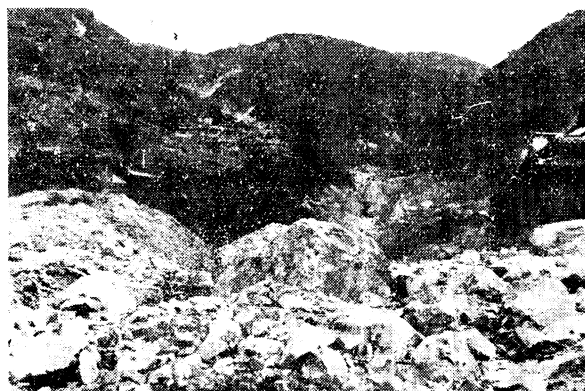
これらの流下した土石流は、下位の扇状地で分岐し、小さな地形、樹木群、地物等の障碍物の影響によつて容易に流路を変え、あるいは堆積して人家に被害をおよぼしている（写真 6 参照）。

写真 6 葛葉川の崩壊と転石  
Phot. 6 Erosion of Riv. Kuzuha.
