# 昭和28年近畿水害調査報告

## 第1次調査報告

# 1. 主として有田川上流の増水量と雨量について

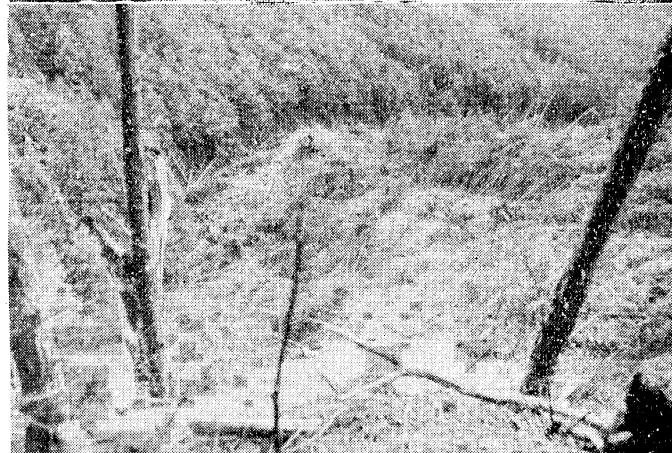
Phot. 2 御殿川上流の造林地の地  
這り（昭和28. X. 30th撮）

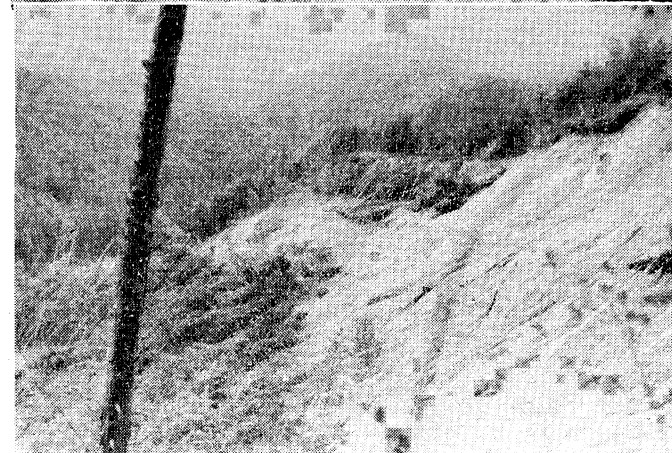
Phot. 3 御殿川上流の造林地の地  
這り（昭和28. X. 30th撮）

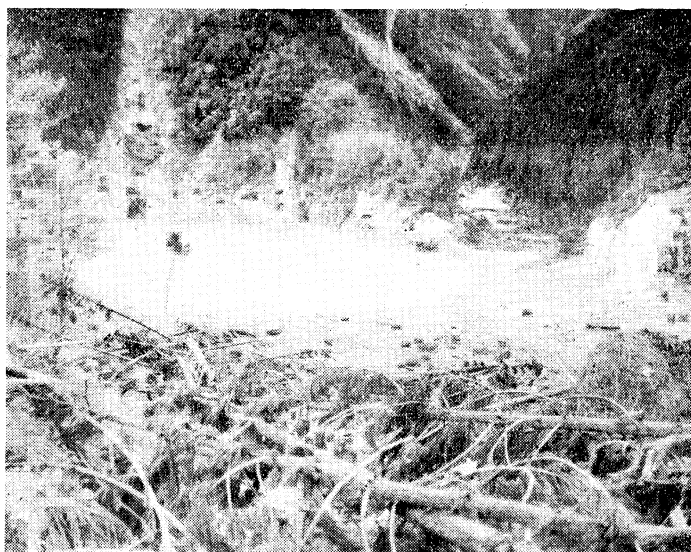
Phot. 8 有田川金剛寺天然ダム上流端欠潰前の吃水線が見える  
(28.Ⅱ.2nd撮)

有田川上流花園村金剛寺部落の上手右岸山腹に昭和28年Ⅷ月19日夜、前日10時ころ最高水位通過後1日半（約36時間）くらいにして大崩壊が発生し、地形図にみられるように左岸から凸出する尾根上にまで多量の土砂がのし上つたために、高さ約60m余、堤頂の長さ約200mに達する天然ダムが一時にできあがつて、この地点から上流有田川御殿川集水面積  $56.4 \text{ km}^2$  の水をここに貯溜することとなつた（写真版等参照）。なお、この有田川本支流筋にはこの水災で数箇所の天然ダムが現われたが、この金剛寺ダムは桁はずれに大きかつたのである。したがつて、ここに満水するまであるいは滲透漏水と流入水とがおおむね釣り合いがとれるまでには大体10日間余も要したらしく——人により2、3日で一杯になつたというものもあり、また2、3週間もかかつたというもの、途中の晴天の日に減水してその後の降雨によつて増水したことまで含めて考えるのもあるらしいので、単にⅧ月18日大洪水の後の集水地保水量の溜水を考えると大体10日間くらいで一応の満水面に達したと考えられるのであつて、その後この貯溜水は晴天時は減水し、降雨ではまた増水しながらも大体の満水面を保つていたが、同年Ⅸ月25日台風No.13にともなう豪雨で大増水となり、この天然ダムにも溢流水多量に生じて、大欠潰が現われ一時に減水して現在は写真版に見られるような状態になつた。ダム背水満水面以下は約60日間も浸水していたので植物は全部枯死して上際は明瞭な一線が画されている（写真版参照）。

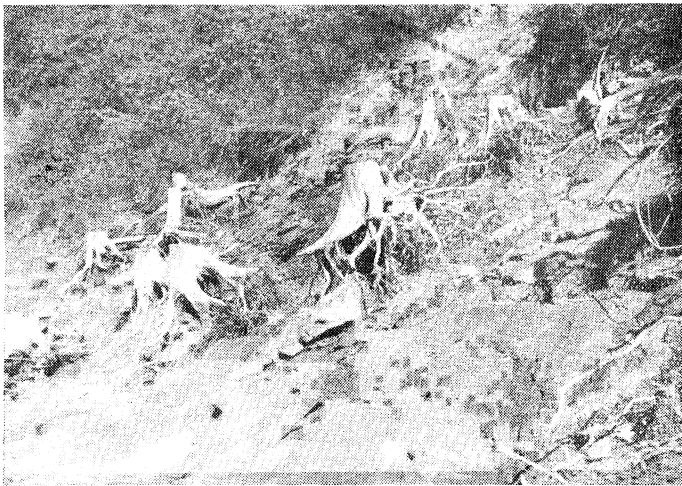
Phot. 14 御殿川上流護岸崩壊 基岩浅く伐根のみ残して表土は崩れ  
落ちた (昭28.Ⅹ.2nd撮 森沢)

Phot. 15 同 上 近 写
