# 新しい型の山地滲透計による測定成績 (第1報)

佐藤 正<sup>(1)</sup> 村上 与助<sup>(2)</sup>  
村井 宏<sup>(3)</sup> 関川 慶一郎<sup>(4)</sup>

Fig. 1 山地滲透計  
Mountain infiltrometer

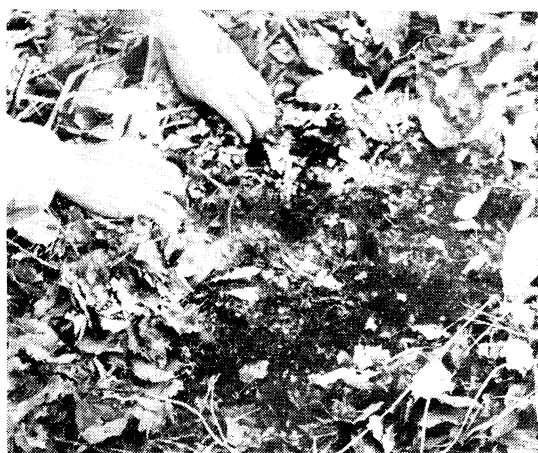
Phot. 27 落葉層の下での生物の活動  
Animal activity under leaf-litter layer.  
(Site NO. XVII)
