1. ピーク流量と溪流治山対策

丸 山 岩 三⁽¹⁾
藤 井 真 一⁽²⁾

九州地方は昭和 28 年の梅雨末期の大雨による大災害を受けたが、昭和 29 年も 5・12 号などの台風により、前年よりは小さいとはいっても大きな災害があつた。筆者らもその災害調査の一部門を担当したのであるが、都合により地域的にもその一部分について、すなわち宮崎県地内の調査に参加したのみであつた。調査時期は昭和 29 年 12 月 4 日より 7 日までの 4 日間であり、筆者らの分担した項目は理水関係であつた。

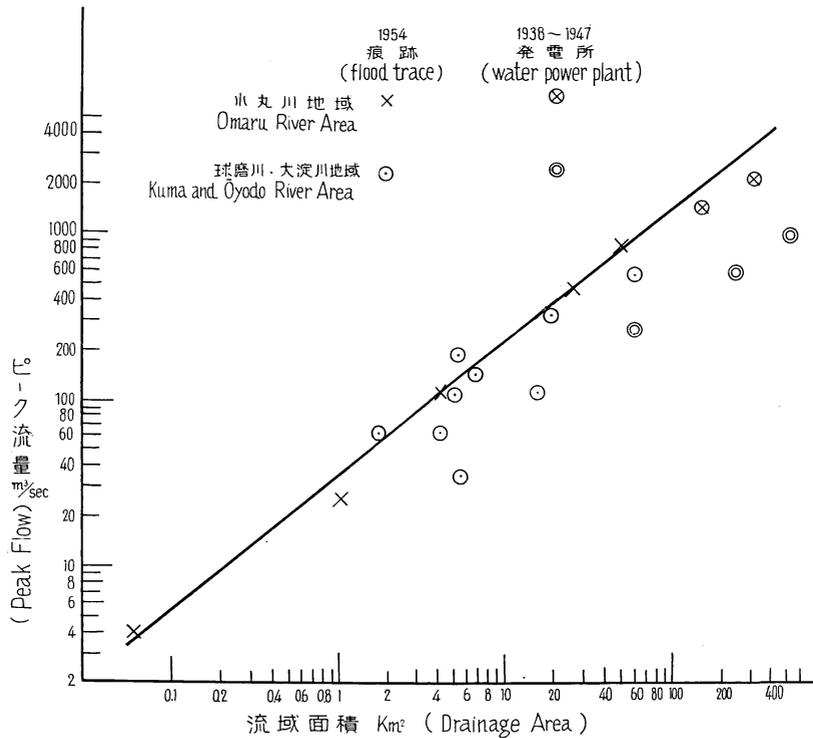
第 1 図 流域面積とピーク流量

Fig. 1. Relation between drainage area and Peak flow.

と流域面積 A (km^2) とをとり、両対数方眼上にプロットしたのが第 1 図である。 A の増加につれ Q の増加傾向がうかがわれ、小丸川の値 (×印) が比較的に直線上にのつていのようにみえるので、つぎのような回帰方程式を計算してみた。

$$\log Q = 1.53 + 0.82 \log A$$

これを流量要覧 (第 3 回) の小丸川水系の 1938~47 年間の最大流量の極 (図の中の⊗印) と比較するのは、流域面積の範囲も異なるので問題もあるが、この両対数方眼紙上の直線を延長してみると、流量要覧の値のそれぞれ 1.3 と 1.5 倍である。なお、この式の小面積の場合の Q が過大のようである。このように大きい値をとる理由としては、測定方法の精密度が関係していることはいうまでもないが、その他に降雨状況の差とピーク流量のとり方の相違によるものであろう。降雨の方をみると、流量要覧のピーク流量時 (1943 年 9 月 19 日) の最大日雨量は 225 mm (神門) であり、今回の 12 号台風時のそれは 2.7 倍であり、雨の方からみると、むしろ小さな値を与えているようにもみえる。しかし面積がほぼ 150 と 300 km^2 の流域の出水を水源地帯の一雨量観測点の雨量、しかも最大日雨量で代表させて議論をすることは危険であろう。つぎにピーク流量のとり方であるが、流量要覧の値は日流量最大の日の 10 時水位または平均水位に対する流量であり、瞬間最大流量でないからである。

球磨川・大淀川の測定値についてみると (図の⊙印)、点が比較的にばらついているから直線は引かないことにする。ただ考えられることは、小丸川の場合とその傾向は全く等しいようであるが、異なることは痕跡による測定値と流量要覧の値 (図の⊗印) のいずれも小丸川のそれよりも下にあるようであるとい

うことである。これは主として降雨状況の差によるものと思われ、また、過去の雨量・流量の両者ともそのようになっている。すなわち、上記の流量要覧の小丸川水系(2例)と球磨川水系(3例)を $m^3/sec/km^2$ 単位にとると、前者は $10.2 \cdot 7.4$ 、後者は $4.8 \cdot 2.4 \cdot 2.0$ というように著しい差がみられる。流域面積について考えてみると、たとえば、小丸川の 10.2 が $147 km^2$ であるのに対し、球磨川の 4.8 が $57 km^2$ であることよりしても、その影響によるものとは考えられない。この検討に大淀川の測定値をとり上げなかつたのは、下流が宮崎県側にはいるからである。なお、雨量の差については前項で検討したとおりである。

(3) 精密度は低いが、出水時の溪岸の痕跡よりピーク流量を想定したのが第 2 表である。小丸川の資料より、ピーク流量 Q (m^3/sec) と流域面積 A (km^2) との間に次の関係を得た。

$$\log Q = 1.53 + 0.82 \log A$$

2. Flood flow was estimated from the flood traces left along stream-sides. As shown in Fig. 1, the following regression equation from the peak rate in the River Omaru (\times) was calculated

where Q is the peak rate in cubic meters per second, and A is the drainage area in square kilometers. Peak rates from 1938 to 1947 measured by water power plants in the River are smaller than the values estimated from the equation. This is probably due to the difference of the rain intensity and the method of measurement.

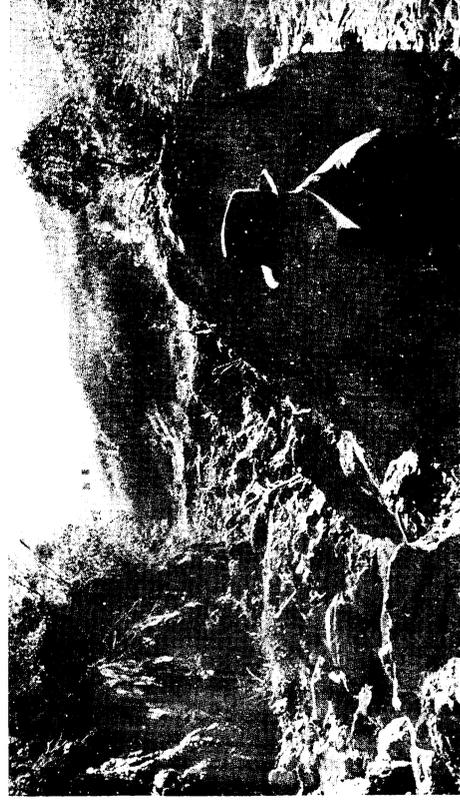
写真1 神山谷

大きい値を与えている。たとえば第 2 表にみられるように、写真 1 (付図 No. 12 付近) にみられるような土石流により、流路が変化したとみられる点で測定した値は $m^3/sec/km^2$ 単位でそれぞれ $1400 \cdot 1100 \cdot 400$ ときわめて大きく、別の例としては、他の土石流の通過地点である同一点において、溪岸に土砂が 3 段に堆積しているのがみられた (No. 18 の点)。この No. 18 の点で共通の溪床をとり、上段の堆積層をとり計算したところ、同じ単位で 3600、中段・下段でそれぞれ $890 \cdot 740$ と下段をとつてもきわめて大きい値をとつたことは著しいことであつた。なお上記の 3 段の堆積は何回目かの土石流による堆積であろう。このようなところでピーク流量を測定することは、土砂と水をいつしよにして測定していること、および土石流により洗掘されたところまでを断面としてとつていることになり、過大の値を与えることになる。また、土石流の土砂までを流量の中に入れて考えたとしても、この場合には平均流速公式が過大の値を与えることになる。いずれの場合を考えても、筆者の一人丸山の関係した昭和 28 年の九州水害調査報告 (林試研究報告 69 号) 中の阿蘇地区のピーク流量の推定値に過大のものが多くはいつていたことは事実としてよいであろう。
