# 沖縄本島北部のリュウキュウマツ 人工林における水循環

九州支所 主任研究員 壁谷直記 九州支所 産学官連携推進調整監 清水晃 水土保全研究領域 主任研究員 清水貴範

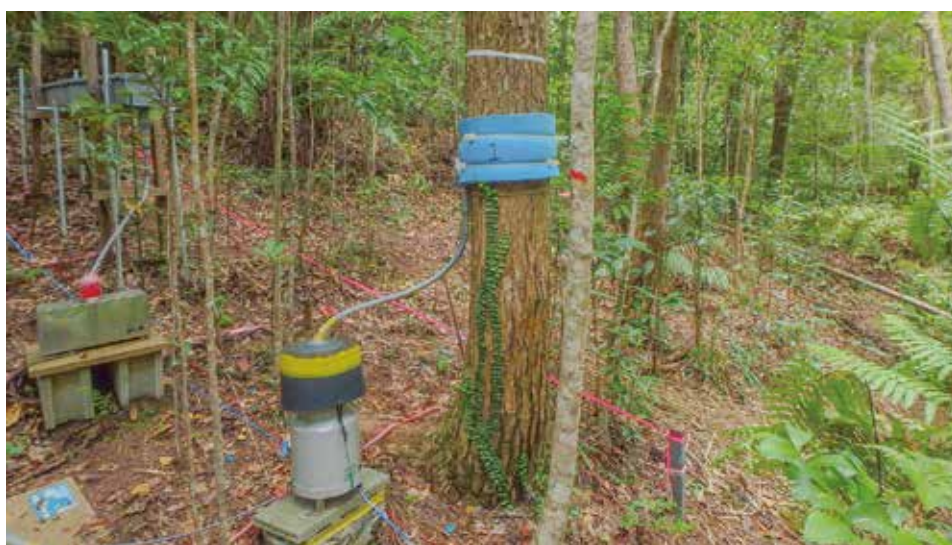
写真3 遮断プロットでの観測風景 (撮影：古堅公氏)

沖縄本島の北部地域は、本島全域の水源地として、特に渇水影響の緩和への県民の強い期待が寄せられています。この地域の72%はリュウキュウマツ人工林（写真1）をはじめとする森林で覆われていますが、この人工林における水循環はほとんど把握されていませんでした。そこでこの地域の森林流域（図1、チイバナ1号）において降水量と流出量を測定し、さらに流域内のリュウキュウマツ林において遮断蒸発<sup>（注）</sup>の測定を行いました（写真2、3）。
