研究資料 (Research record)

2017年7月九州北部豪雨における斜面崩壊と雨量分布の関係について

Relationship between landslides and rainfall distribution in the torrential rain in northern Kyushu in 2017

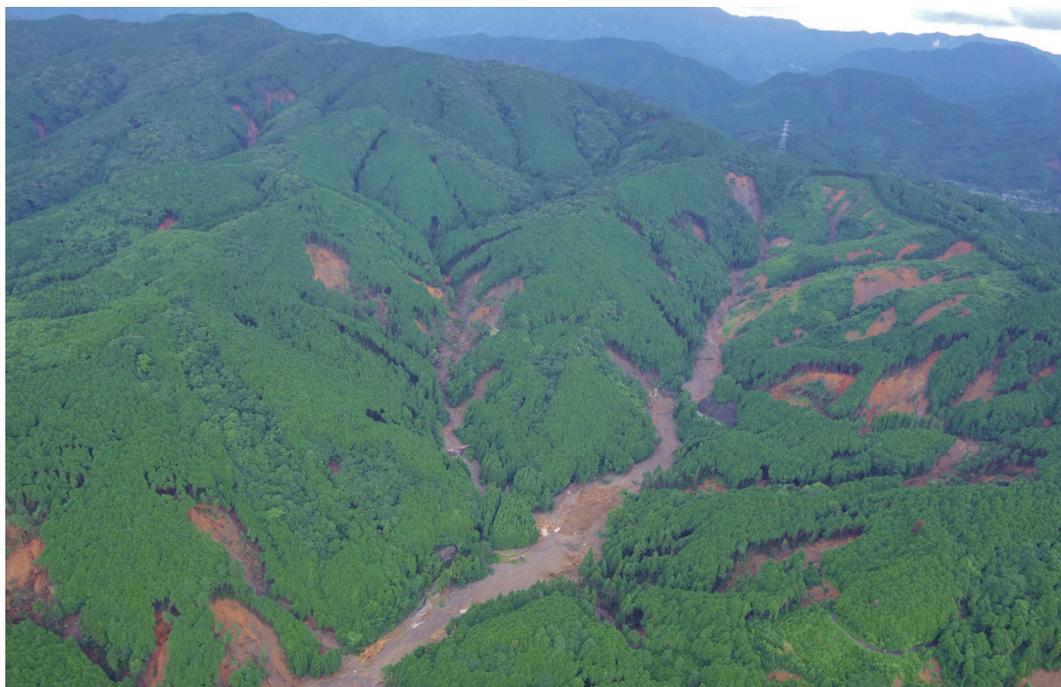
Photo 1. 豪雨により発生した福岡県朝倉市奈良ヶ谷川上流の斜面崩壊の状況(黒川 潮氏提供、7月10日撮影)

豪雨による斜面崩壊は福岡県朝倉市および東峰村から大分県日田市にかけて多数発生した(Photo 1)。被害発生時は、台風3号の通過後、対馬海峡付近に

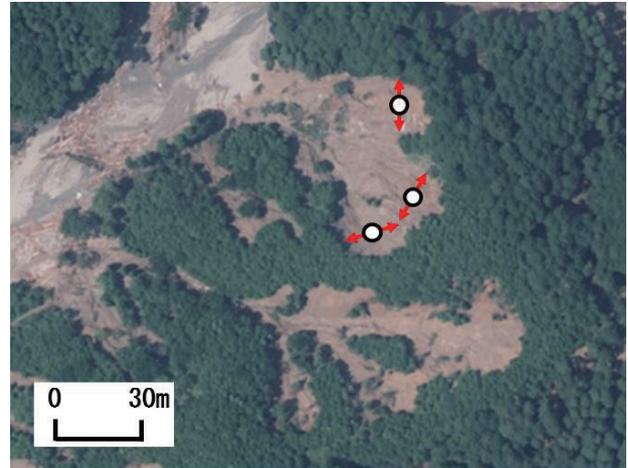
Fig. 2. 崩壊地の判読方法

←→ 崩壊幅の計測位置
○ 崩壊中心（崩壊発生地点）

崩壊発生域の崩壊幅（10m以上）を計測し、その計測幅の中心を崩壊発生地点として抽出した。画像は国土地理院が7月13日に撮影した空中写真（オルソ画像）。

崩壊地の判読は、国土地理院によって7月13日に撮影された空中写真（オルソ画像：http://maps.gsi.go.jp/#12/33.408660/130.751724/&base=std&ls=std%7C20170705typhoon3_dol_all%7Cexperimental_anno&disp=111&lcd=experimental_anno&vs=c1j010u0t0z0r0f0）を狭域防災情報サービス協議会（2017）が提供するArcGIS Online上で表示するサービスより利用した。判読範囲はFig. 1に示すとおりである。判読方法は崩壊発生域の崩壊幅を計測し、その計測幅の中心を崩壊発生地点として抽出した（Fig. 2）。対象とした崩壊は崩壊幅10m以上とした。写真判読の際に、発生源は複

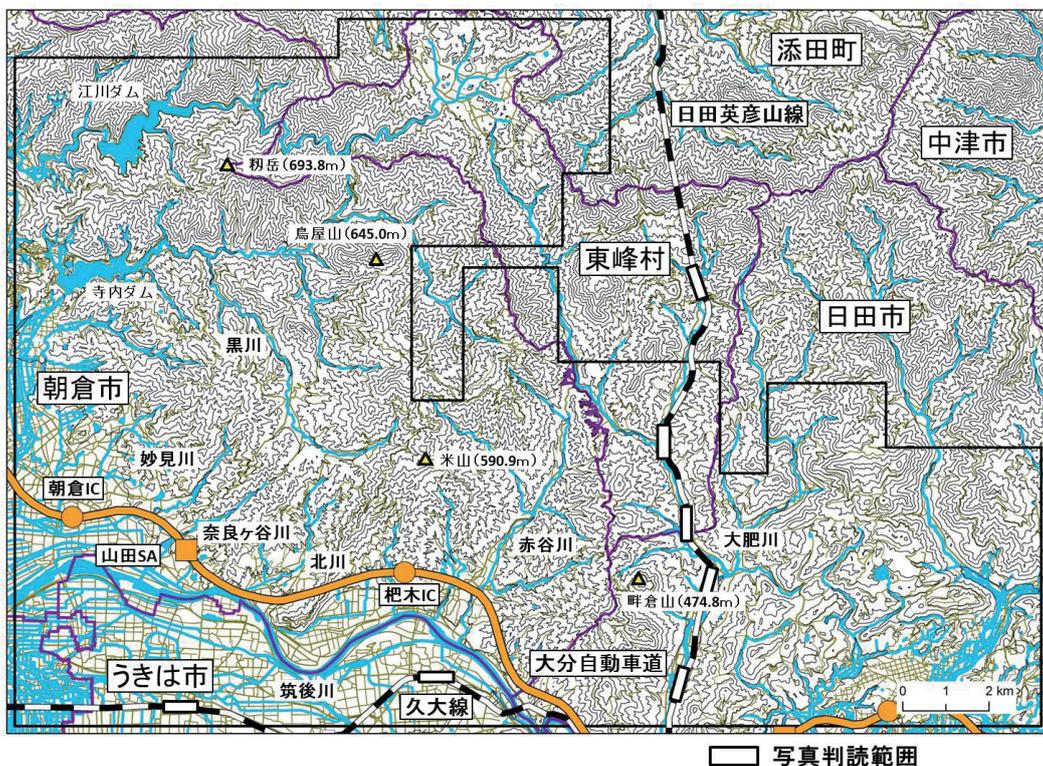
Fig. 1. 調査範囲

等高線は50m間隔(国土地理院の10mDEMより作成)。背景図は国土地理院基盤地図情報より作成した。

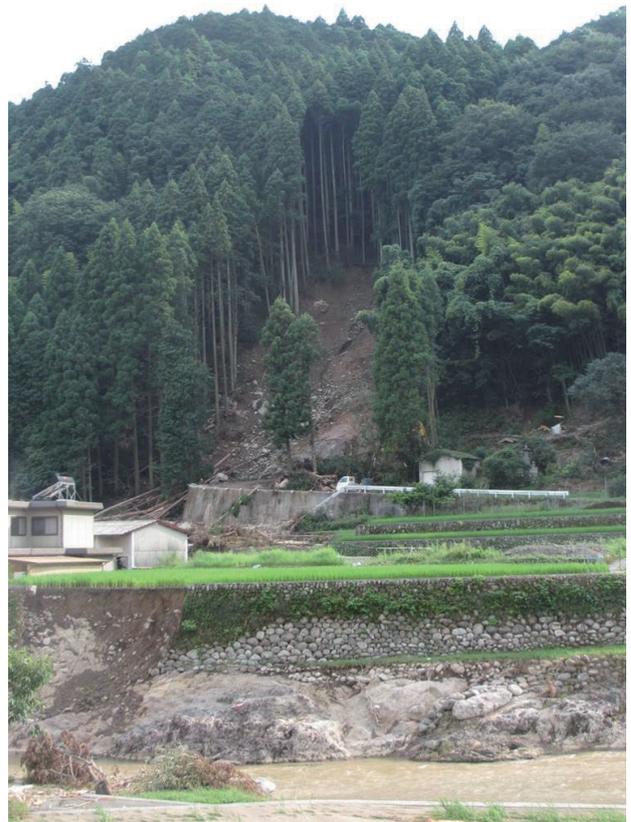
Photo 2. 現地調査で確認された表層崩壊 (岡田 康彦氏提供、7月19日撮影)

レーダー解析雨量の12時間積算値の分布図と判読された崩壊発生地点を重ねた図を Fig. 3 に示す。今回判読した崩壊幅 10m 以上の崩壊発生地点は 1713 箇所であった。写真より判読した限りでは多くは表層崩壊であった (Photo 2)。崩壊の発生は朝倉市南東部から東峰村南部の東西約 15km、南北約 5km の狭い範囲で集中的に発生がみとめられた (Fig. 3)。崩壊が集中的に発生した範囲の斜面の地質は泥質片岩と花崗閃緑岩であるが、防災科学技術研究所 (2017) の報告によると地質による崩壊発生数に有意な違いは認められていない。崩壊が集中的に発生した範囲では7月5日の10時から22時までのレーダー解析雨量の12時間積算値が500mm 以上であったことが判断された。Fig. 4 は雨量ごとに単位面積あたりの崩壊発生箇所数を示したグラ

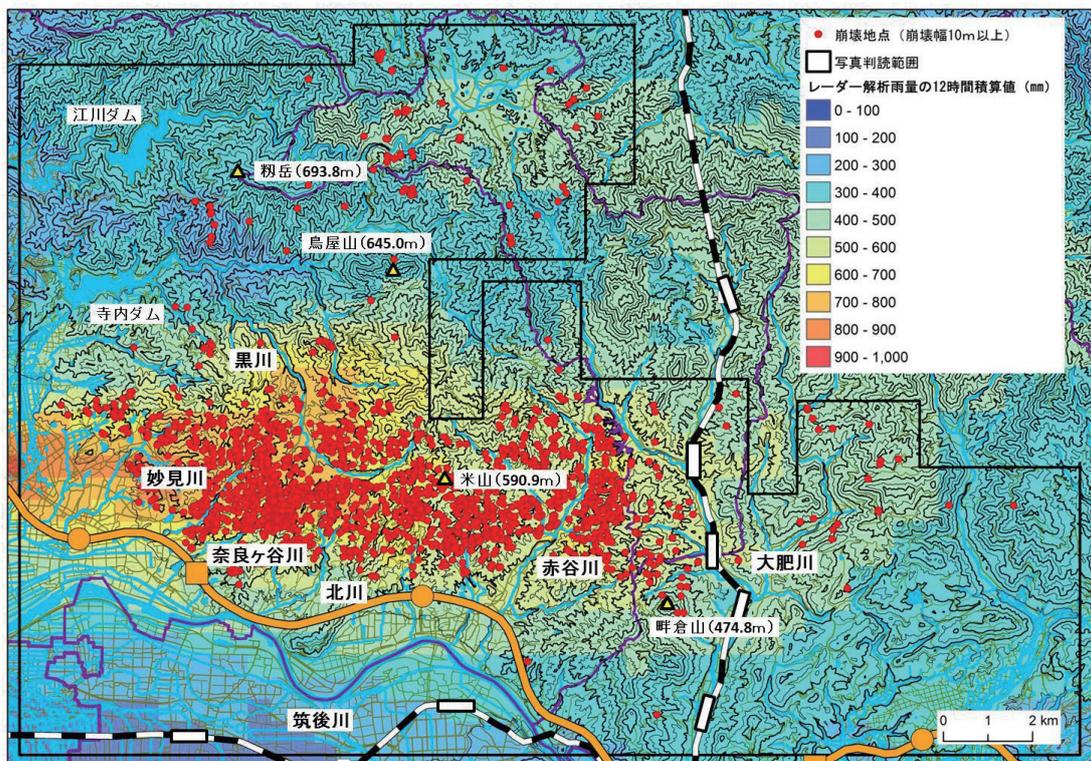
Fig. 3. 崩壊地点とレーダー解析雨量の12時間積算値 (2017/07/05 10:00 - 22:00) の分布

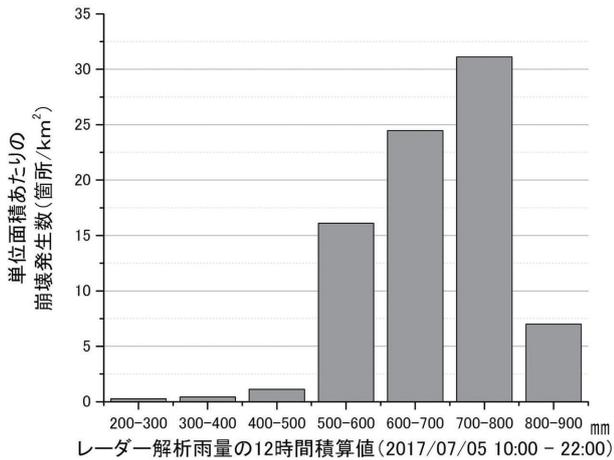
Fig. 4. 単位面積あたりの崩壊発生数とレーダー解析雨量の12時間積算値との関係

フである。グラフからもレーダー解析雨量の12時間積算値が500mmを超えた地点で崩壊の発生が急増していることが示された。なお、800mm以上の雨量での崩壊発生数が少なくなっているが、これについては調査範囲において観測された800mm以上の雨量の分布する範囲が狭いこと、分布範囲が主に平野部に位置しており、崩壊が発生する斜面が少なかったことなどが理由として推察される。以上のことから、今回の崩壊については12時間で500mm以上の雨量が観測された狭い範囲で集中的に発生したと判断される。
