# 平成28年熊本地震による森林被害

九州支所 山地防災研究グループ長 黒川 潮

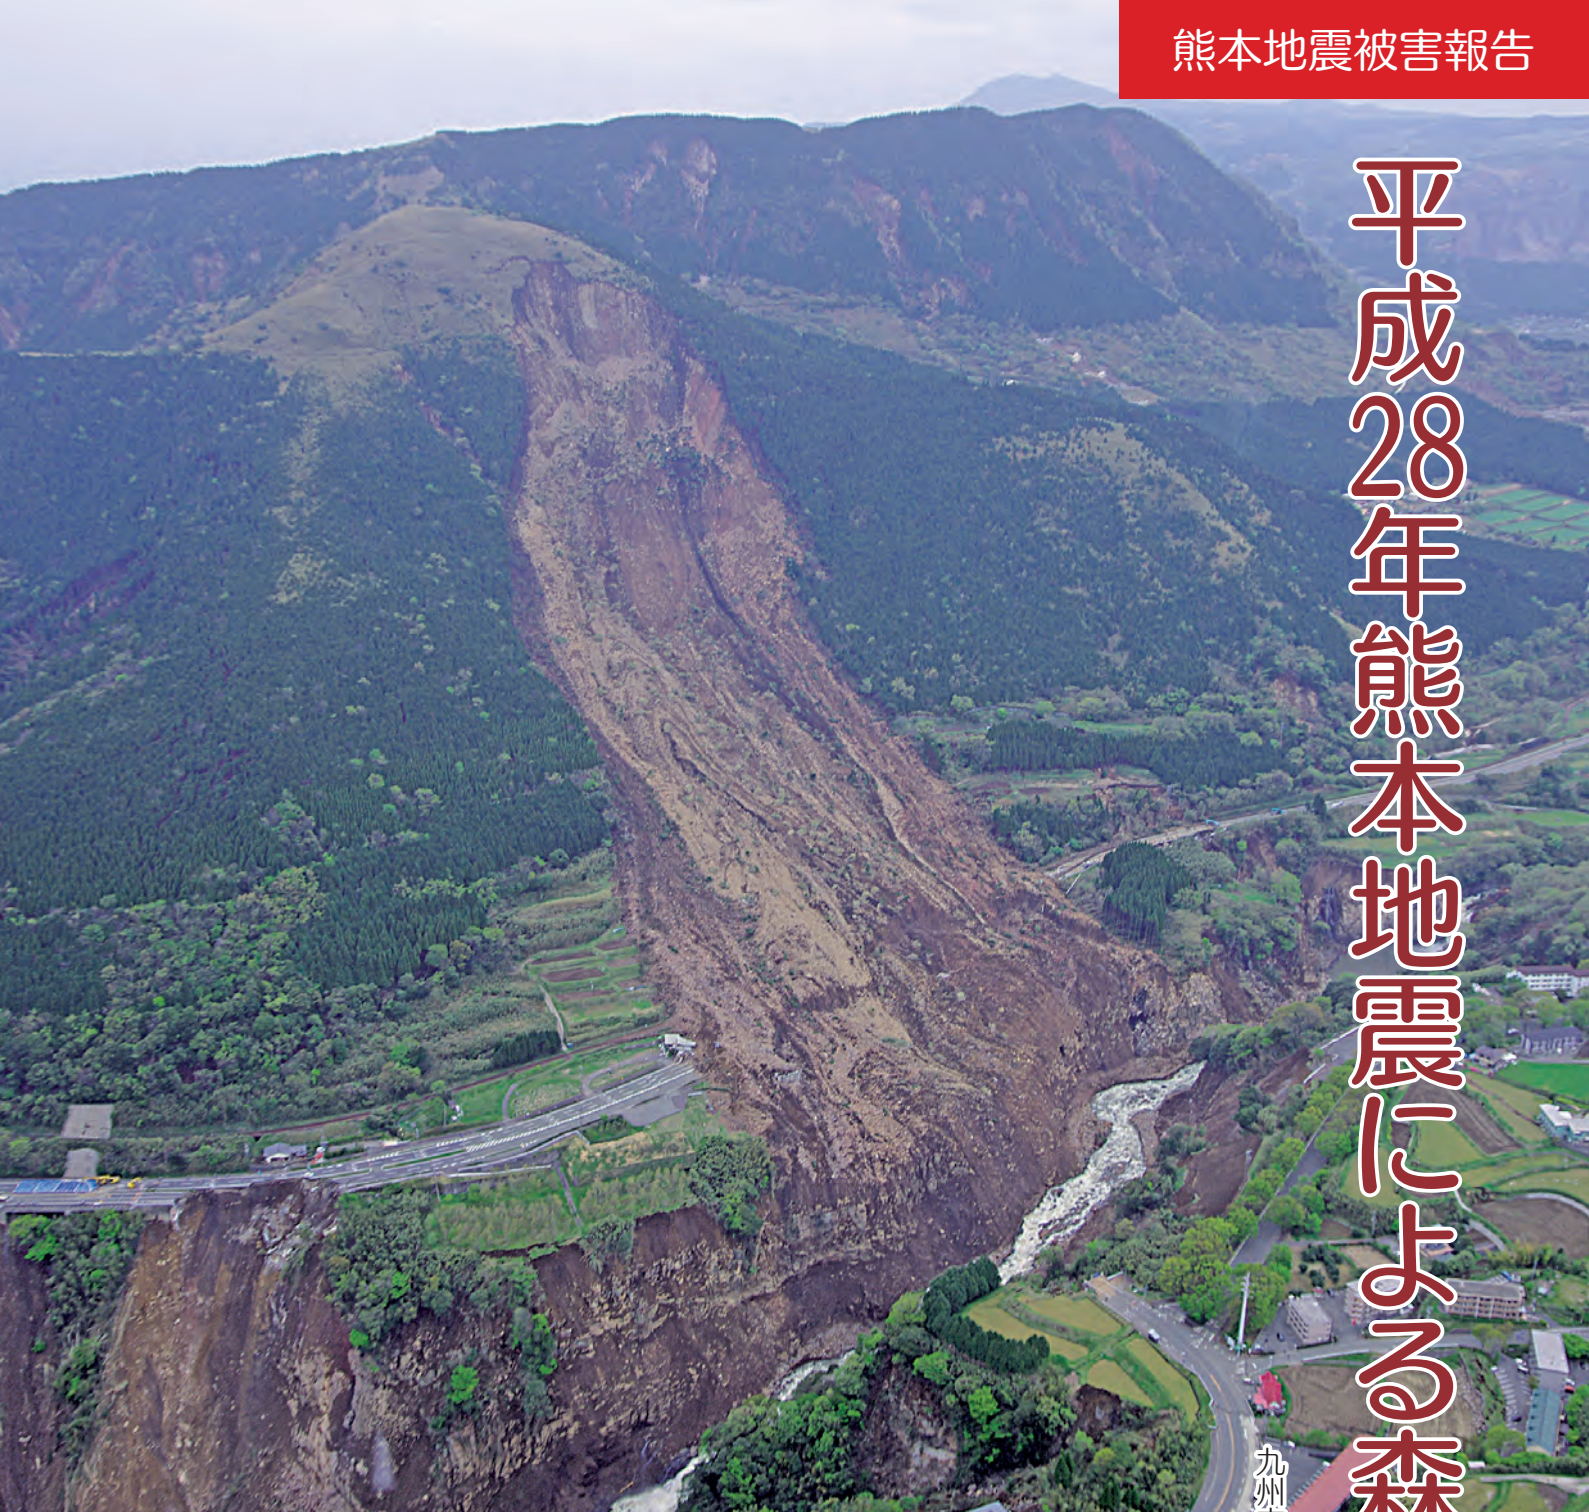
写真1 南阿蘇村立野の山腹崩壊

視認できる規模の山腹崩壊は確認されませんでした。18日の調査では阿蘇市および南阿蘇村周辺の国有林、民有林において多くの山腹崩壊地が確認できました（写真1、2）。熊本県内ではこの他にも大津町、菊池市において山腹崩壊が発生し、下流域に土砂が流出している状況が認められました。さらに大分県や宮崎県内でも山腹崩壊が発生しており、被害が広範囲に及んでいることが確認できました。

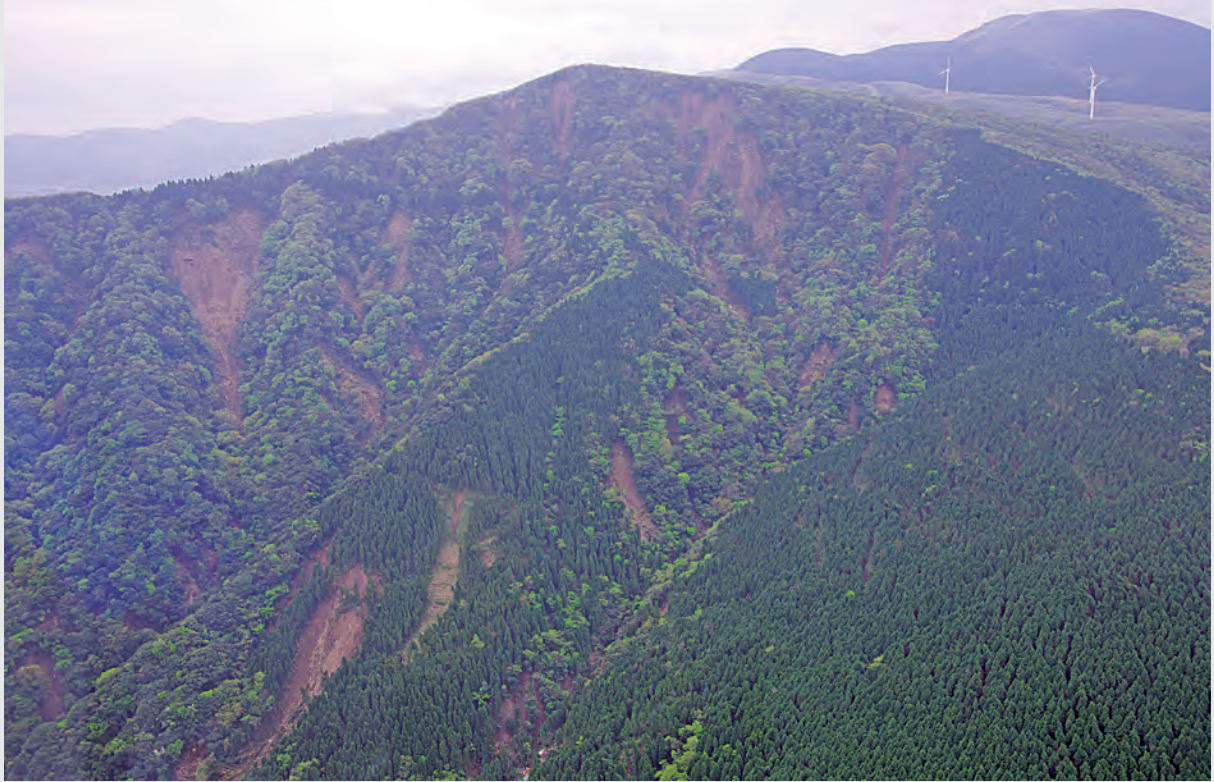
写真2 北向山原始林の山腹崩壊

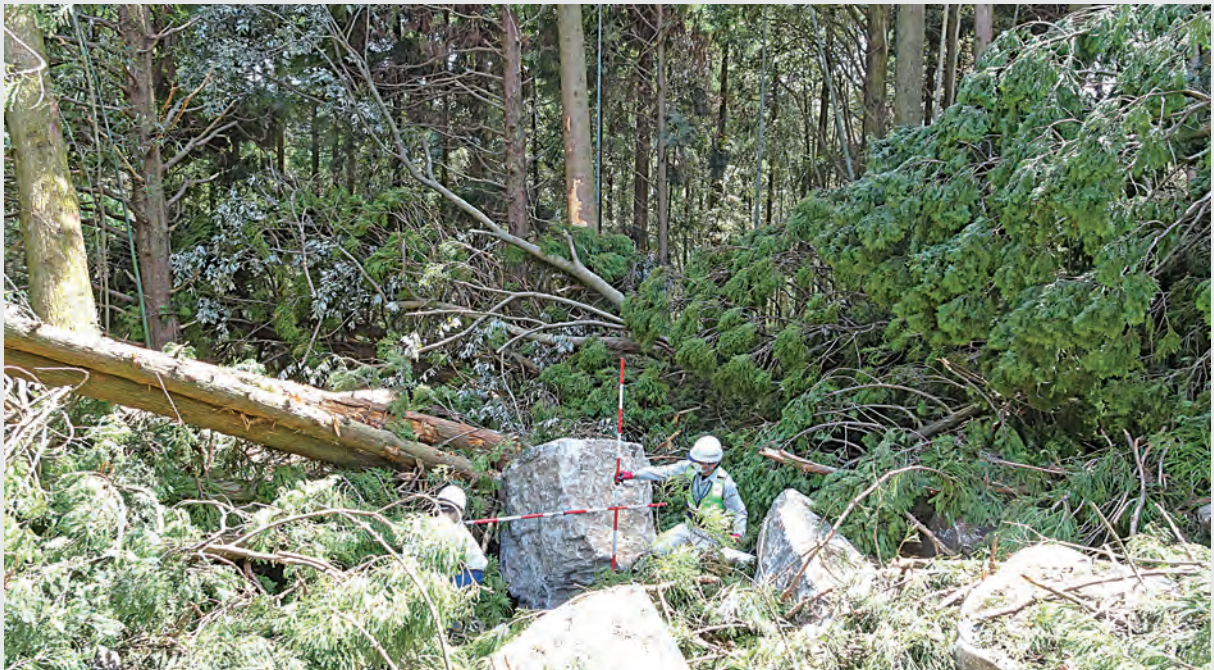
写真3 森林内で停止した落石

その後、規模の大きかったいくつかの山腹崩壊地において現地調査を実施しました。一般的に地震動に対しては、尾根部分が大きく揺さぶられるため、そこから山腹崩壊が発生します。今回の地震においても尾根部分から崩壊が発生している事例が多く見られました。また、山腹崩壊によって斜面から滑落した岩石が森林内で停止している事例が見られ、森林が落石を一定程度抑止したことが認められました（写真3）。
