# 阿蘇地域の大規模斜面災害

森林研究部門 森林防災研究領域 治山研究室長 浅野 志穂

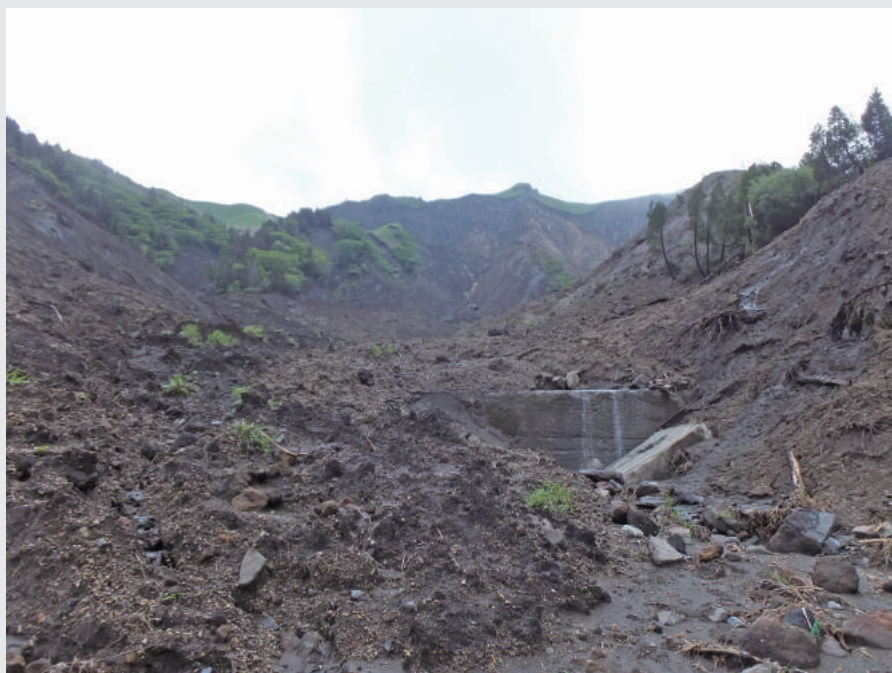
写真2 中央火口丘の御蔵山で発生した大規模崩壊

丘の上部（写真2）や下部の斜面で目立っています。阿蘇周辺地域には比較的新しい火山性堆積物が多く、もとの地盤の安定性が低いことや、これらの斜面では地震動が大きく現れやすい傾向にあるため、特に災害が大きくなったと考えられます。

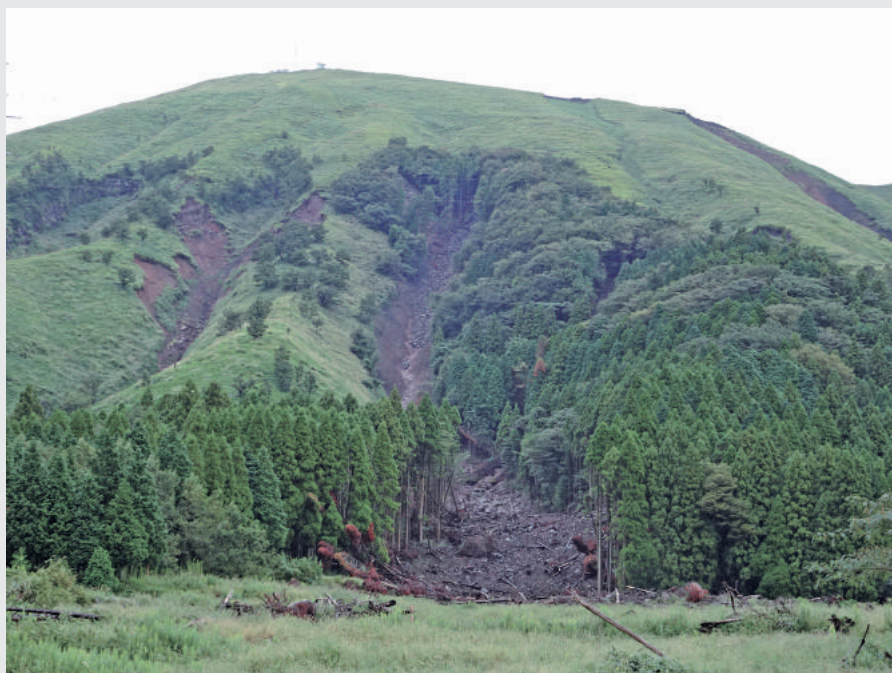
写真3 地震により発生した崩壊（写真左側）と地震後の雨で拡大崩壊して土砂流出があった崩壊地（写真中央）

地震で生じた崩壊地には不安定な土砂が堆積し、周囲の斜面にも亀裂が多く残って不安定な状態です。これらは、余震や豪雨などにより崩落や流下する危険性が高く、実際に地震発生後の6月から7月にかけて発生した大雨で、新たに起きた崩壊や崩壊地の拡大などによる土砂災害が発生しています（写真3）。このため地震による斜面災害に加えて、地震後の降雨による斜面災害についてもその発生要因の解明や対策方法の開発が必要となっています。
