## 群馬県桐生市山火事跡地の再生 ― 水源林造成事業による災害跡地の復旧 ―

森林整備センター 関東整備局 前橋水源林整備事務所

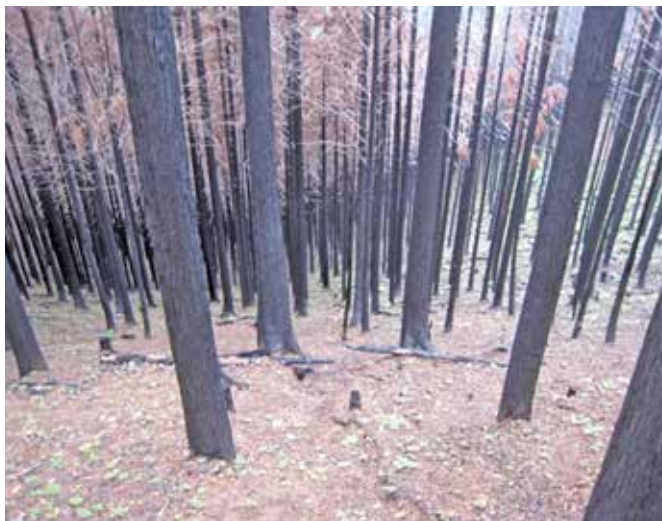
平成26年4月に、群馬県桐生市渡良瀬川上流の水源涵養保安林を中心に大規模な山火事が発生しました。山火事は地表だけにとどまらず、幹や枝葉を焼き、多くの立木が枯死しました（写真1）。このため、山火事発生直後から跡地再生に向けた対応について、群馬県、桐生市と森

写真1 桐生市の山火事跡地の被害状況

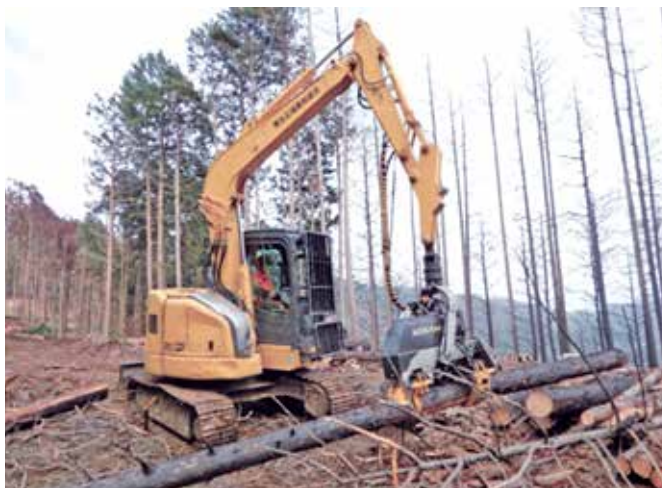
写真2 桐生市による被害木の整理状況

林整備センターで協議を行い、桐生市が被害木を整理した後に（写真2）、桐生市有林90haを対象として水源林造成事業を実施することとなりました。桐生市と100年間の分収造林契約を締結し、これから5年かけて苗木を植栽し（写真3）、その後下刈や間伐等の手入れと管理を計画的に進めていく予定です。

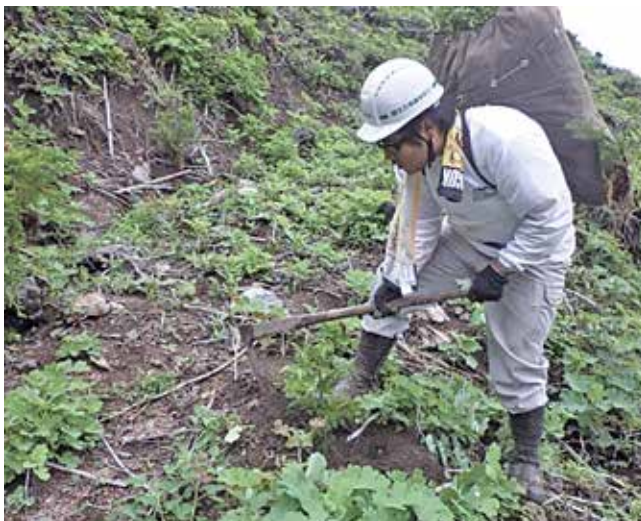
写真3 山火事跡地における植栽の様子

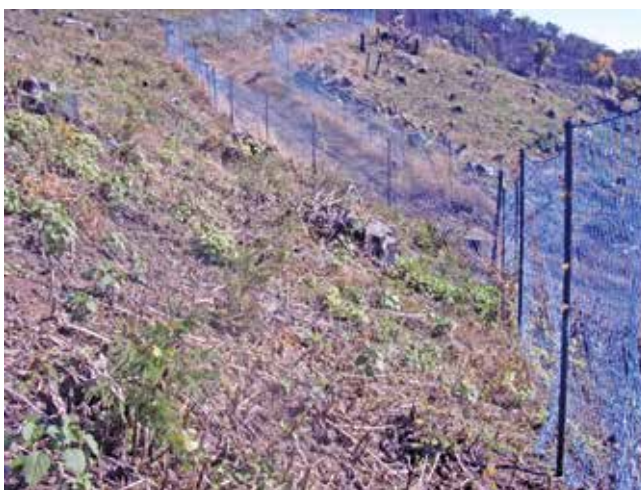
写真5 シカネットを設置した様子  
（複数の区画に分割して柵を設置）

水源林造成事業では主にスギ、一部ヒノキの植栽を予定していますが、将来、カエデやカンバなどの広葉樹が侵入し、定着したときは、植栽した苗木とともに育てていくこととしていきます。また、植栽した苗木がシカに食べられない対策も必須です。平成28年度はシカの食害を防止するためのネットを設置（写真5）したうえで、約10haのスギの苗木を植付けました。獣害対策のシカネットは、植栽地を複数の区画に分割して設置し、シカの通り道を確保し、ネット破損によるシカ侵入のリスクの低減を図っています。

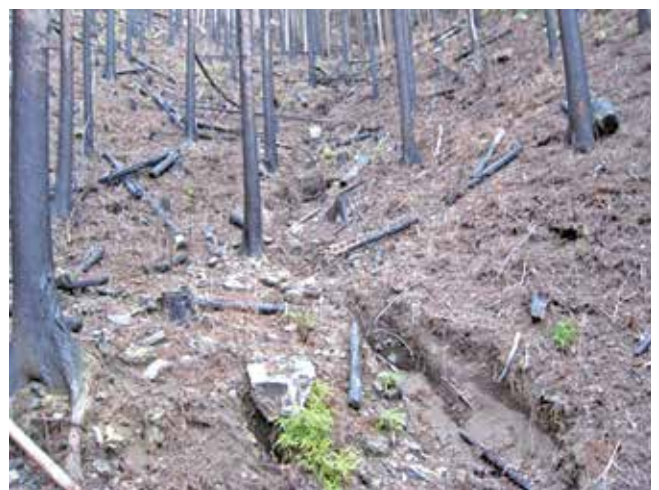
山火事跡地は植生の被覆による表土の浸食防止等の効果が低下しているため、土砂が流されないように注意しなくてはなりません（写真4）。必要に応じて丸太等を使って土砂の流出、崩壊を防止する施設を設置していきます。

写真4 桐生市の山火事後に発生した林内の土砂流出の様子
