山に残る地震の爪痕

森林防災研究領域

岩手・宮城内陸地震で
発生した山崩れ

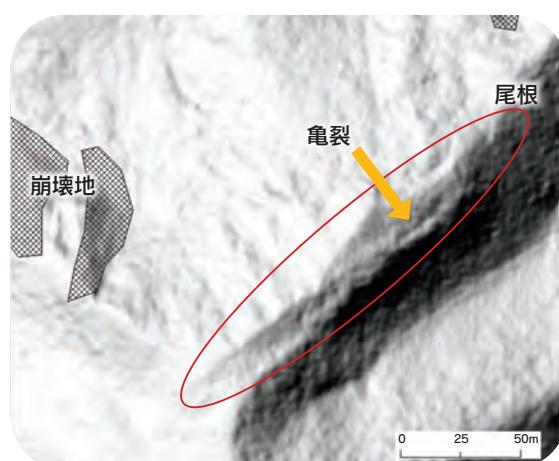
2008年岩手・宮城内陸地震後に計測された航空レーザー測量データから作成された陰影図。山の尾根(赤枠部分)の矢印で示した場所に筋状の模様が見える。

裂はどうすれば見つけることができるのでしょうか？これまで現地を歩いて探すことしか亀裂を見つけることができませんでした。しかし、近年発達した航空レーザー測量によって詳細な地形データを得られるようになりました。地形データの陰影図にみられる筋状の模様を現地調査してみると、それは地震によって発生した亀裂を表しており、さらに、地震前の地形データと比較したところ、この亀裂を境に北西側の斜面が変形していることもわかりました。詳細な地形データを利用することで亀裂の発生位置や斜面の変形をある程度特定できるようになつたのです。

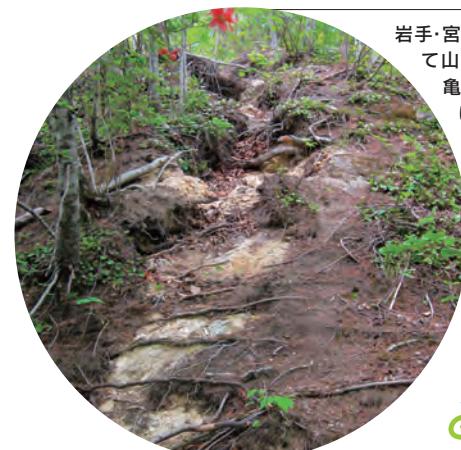
岩手・宮城内陸地震によつて山の尾根に発生した亀裂（写真中央の筋状に白い岩が露出している場所）。

山崩れが発生した現場を歩いていると、山の崩れていない斜面でも多数の亀裂が見つかりました。地震によって亀裂が発生した山の斜面は変形しています。その後の降雨や地震で変形が進むと、新たな山崩れの発生につながりかねません。将来的な災害の発生を未然に防ぐためには亀裂が発生し変形が進行した斜面を見つける必要があります。
