# 間伐時の渓流水の濁りの発生と作業道の影響

作業道開設をともなう列状間伐が実施された茨城県のスギ人工林の流域で、河川の濁りの原因とされる懸濁物質 (Suspended Sediments; 以降SS) の流出について調査しました。流域面積の17%に対して本数で35%の列状間伐という比較的小面積の施業にも関わらず、間伐実施前に比べて間伐実施中の出水時のSS濃度が上昇することが確認されました。今回観測された濁りの原因として、現地の状況から谷沿いに開設された作業道の影響が推定されました。

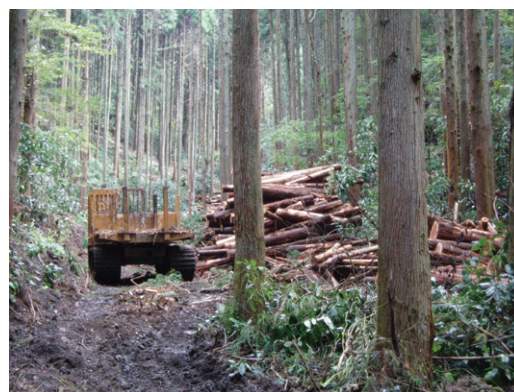
図4. 間伐実施中の作業道の様子

作業道は裸地状態でした。

列状間伐が行われた林地には、表土の露出など目立った攪乱箇所は見当たりませんでした(図2)。これに対して、間伐実施中の作業道は裸地状態にありました(図4)。間伐は林地浸食の防止に効果があると言われる一方で、間伐に伴って作業

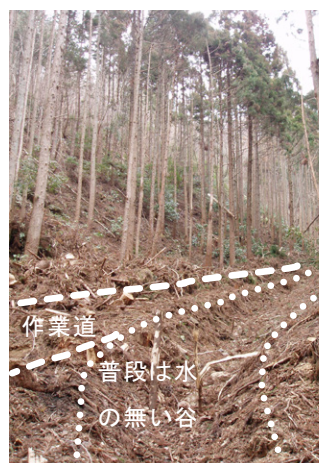
図5. 間伐終了直後の作業道の様子

作業道は谷(普段は水が無い)沿いに開設されました。間伐終了後、残材や枝条が作業道に積み上げられました。

道や林道から濁水が流入している事例が報告され、濁水の流出に関しては伐採作業そのものよりも作業道の影響が大きいという指摘もあります。林内の作業道で濁水が発生したとしても、通常は落葉層や土壌層の濁水ろ過機能により浄化されることも期待できますが、今回の作業道の大部分は、浅い谷地形に沿って開設されており、溪流との間に緩衝域がありませんでした。普段は流水が無い谷ですが、降雨の際には作業道に表流水が発生し、濁水が直接溪流に流れ込んだと考えられます(図1、図5)。つまり、SSは林地ではなく、谷地形に作られた作業道の路面から発生したと考えられます。
