「より良い復興」を目指し 樹木の生育に適した 造成土を探る

津波にねばり強い防災林を再生するために

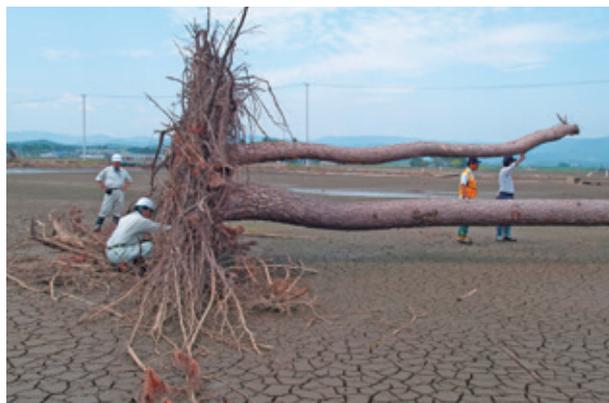
写真1 津波で根返りした流木
福島県南相馬市(松川浦から1kmほど内陸の水田跡地)。2011年度震災復旧対策緊急調査報告書より。撮影:坂本知己

2011年の東北地方太平洋沖地震で発生した大津波は、青森県から千葉県の太平洋沿岸に襲来し、それにより約3600haもの海岸林が被害を受けました。被災した海岸林では、根張りの浅かった樹々の多くが根返りして流失しました**写真1**。そのため、その後の海岸林再生では、樹木の根を深く張らせて津波に対する根返り耐性を強化することを目的に、十分に厚く盛土した土壌、すなわち造成土にクロマツを植栽し、防災林を造成することとなりました**写真2**。

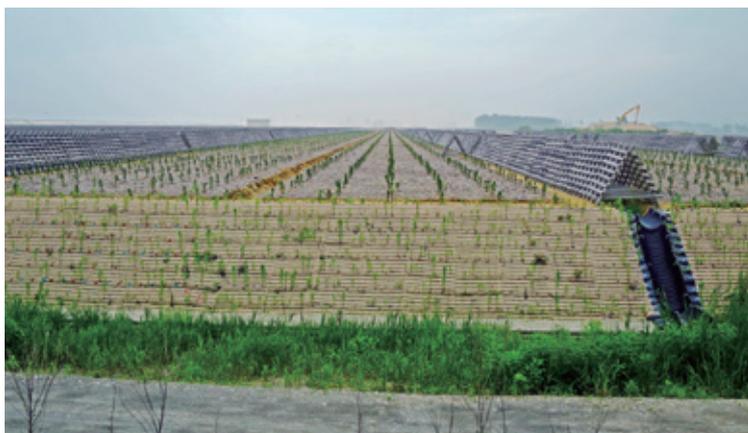
写真2 クロマツが植栽された造成土
宮城県山元町。2016年度に基盤造成を完了し、2017年の春に植栽。

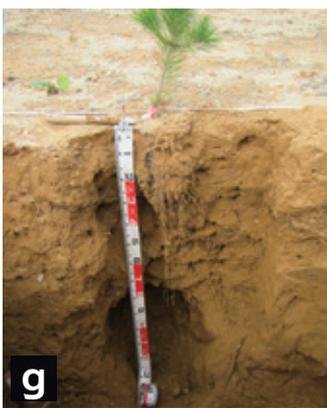
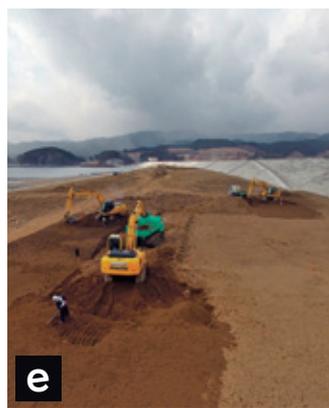
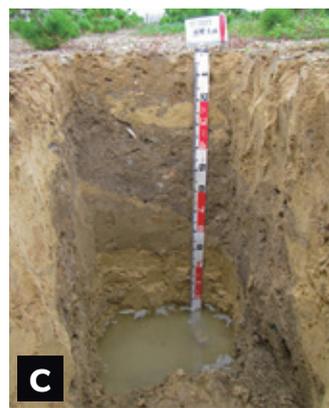
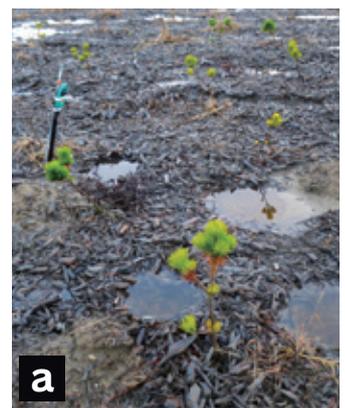
写真3 海岸林再生事業着手初期の造成土
a, b: 透・排水不良による造成土の滞水
c: 土壌下層部の排水不良により出現した地下水面
d: 過湿条件下の嫌気環境により生じた青灰色のグライ層(表層部0~30cm深)

海岸林再生に先立ち、ダンプやブルドーザ、バックホウ等によって盛土が行われ、クロマツ苗植栽のための造成土が整備されました。再生事業着手初期には、盛土に使用した重機の踏圧によって土壌が締め固まり、植栽した樹木の活着や根の発育への影響が懸念されるような造成土が散見されました。具体的には、透水不良に起因した地表面や土層中への水の停滞**写真3a,b**や、土層下層部の排水不良に起因した地下水面の出現**写真3c**、さらに一部の造成土では嫌気条件下で生じる青灰色の土層(グライ層)の生成**写真3d**など、生育基盤の造成方法によって多様な特徴が見られました。

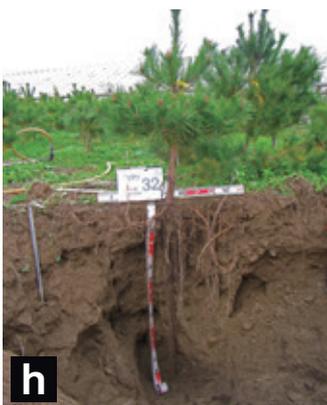
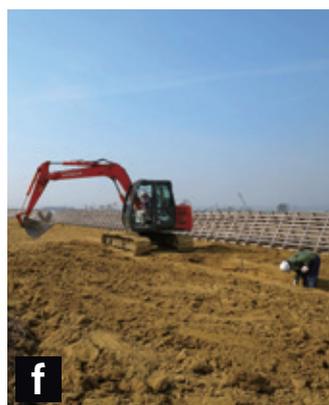
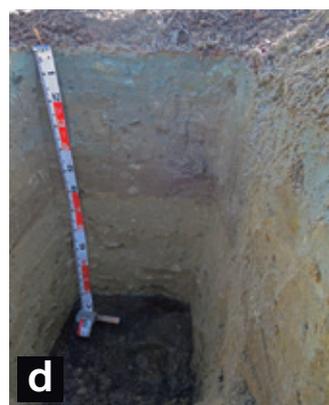
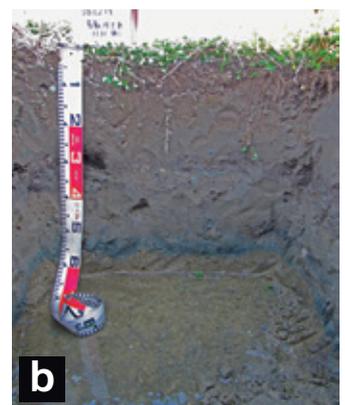
写真4 植栽木の活着や生育、健全な根の発育に適した土壌条件に留意した造成土整備
e: 整地後の「深耕」の様子
f: 表面排水を促す「素掘り明渠の施工」の様子
g, h: そこに植栽された樹木および根の状態
(gは植栽後1成長期経過 hは植栽後3成長期経過)

備するため、整地後の造成土をバックホウで掻き起こし、樹木を植栽する造成土を軟らかくする「深耕」**写真4e**や、地表面での排水を促す「素掘り明渠の施工」**写真4f**が積極的に取り組まれるようになりました。これらの施工により、多くの造成土で、事業初期に比べて格段に良好な土壌条件を有するようになり、苗の植栽から1成長期経過後において地中1m超の深さまで伸長した根**写真4g**や、これらの根の伸長とともに旺盛な成長を示すクロマツの様子が確認されました**写真4h**。
