## 極端豪雨と山の災害を考える 平成28年台風10号からの教訓

### 2 岩手を襲った台風10号

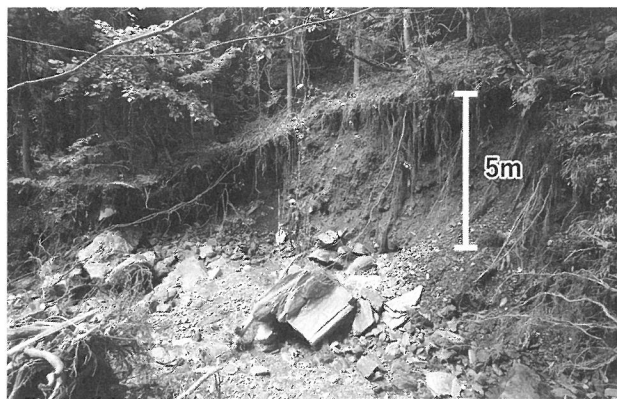
この疑問を解き明かすために現地調査を進めたところ、土砂が動いた主な原因は斜面崩壊ではなく、渓流の内部で起きた侵食にあったことが分かりました。溪岸(渓流の側面)には、高さ約5mにわたって削られて

写真2 高さ約5mにわたって削られた溪岸(岩泉町栗喰沢)

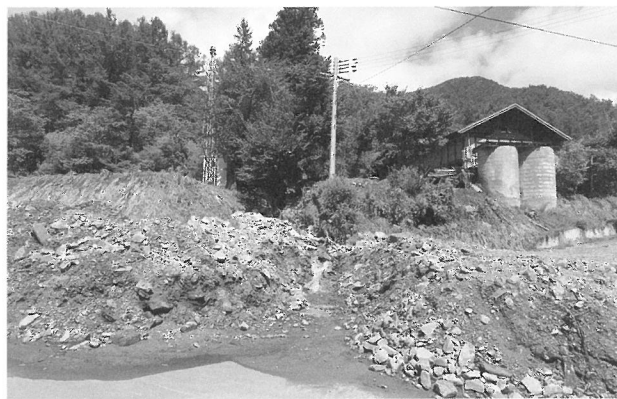
しかし今回の台風10号では、この当たり前が当てはまりませんでした。通常なら見られるような大規模な斜面崩壊はほとんど確認されませんでした。しかし、渓流の出口では、大量の土砂が流れ出た痕跡が見られました(写真1)。山の斜面が崩れていないのに土砂が動いたことになり、「なぜそのようなことが起きたのか」という疑問が生まれてきます。

写真1 渓流から道路へ流れ出た土砂(岩泉町大川)
