海岸林の再生に向けて

森林総合研究所 東北支所 『特別シンポジウム要旨』パンフレット

独立行政法人 森林総合研究所 東北支所
Forestry and Forest Products Research Institute Tohoku Research Center

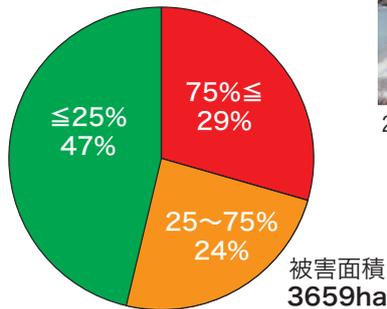
海岸林の被害区分別構成比

林野庁東日本大震災に係る
海岸防災林の再生に関する検討会資料

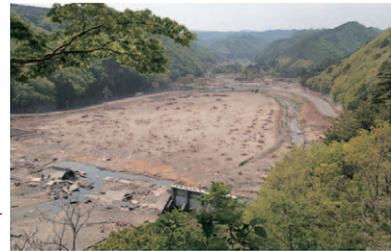
巨大な津波で消失した海岸林は少なくない
(左上、上)。

防潮堤の背面（内陸側）は越流した津波で洗掘され、海岸林は地面ごと流失、防潮堤もまた損壊した。林内には損壊した防潮堤の構成材料が入り込んだ。

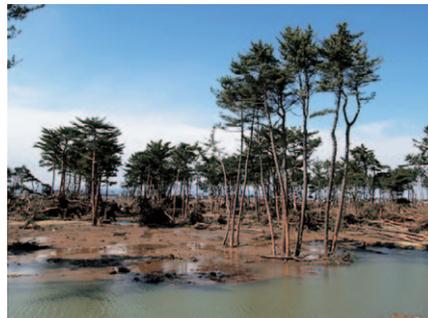
低湿地では根が浅く大径木も根返り流失した。

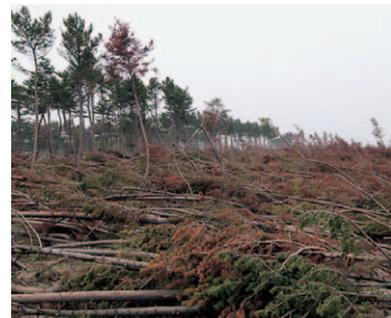
比較的若い海岸林が全面的になぎ倒されたが、多くはその場に残り、流失していない。

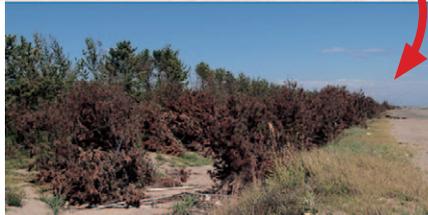
津波後、生き延びたと思われた個体で、その後、葉を褐変させたものは少なくない。

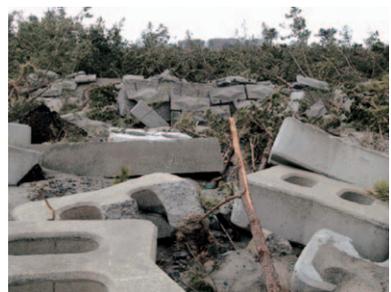
海岸林は、津波だけではなく、コンクリート塊などの漂流物でも破壊された。見方を変えれば、漂流物を捕捉して被害の拡大を防いだ。

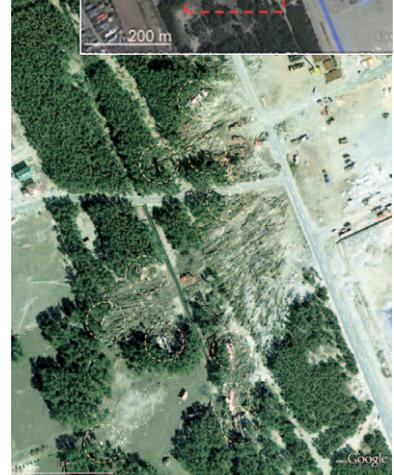
陸に入り込んだ船舶が林帯で止められた例（上）と、その近くでありながら林帯がなく家屋に衝突した例（下）。

20隻以上の漁船を止めた海岸林もあった（上：青森県農林水産部提供）。背後の住宅はそれらの衝突を免れた（下、同）。なぎ倒された海岸林の先端には漂流物が確認できた（右）。

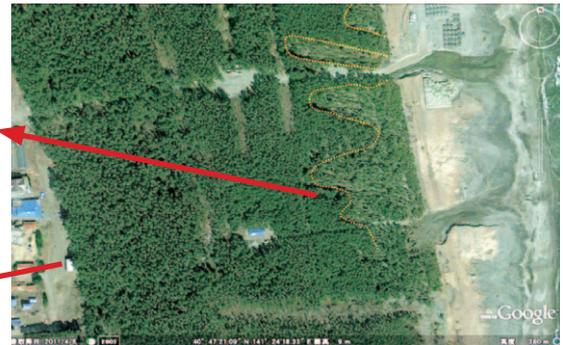
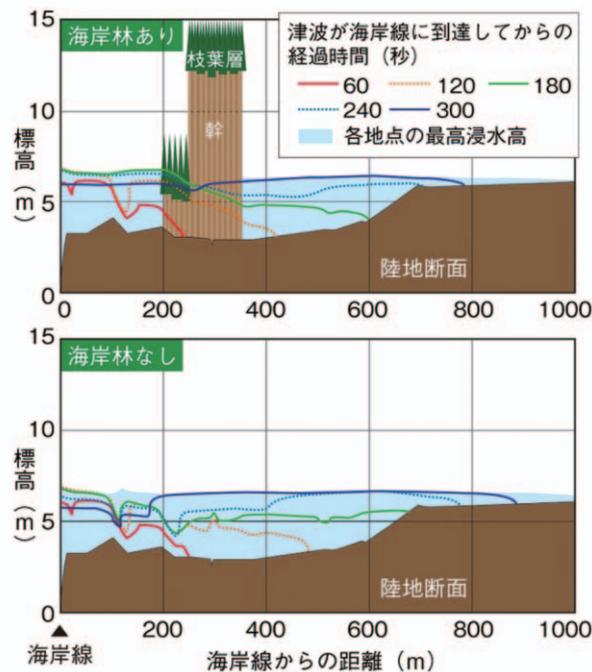
波力減殺機能

海側の海岸林はなぎ倒されたように傾いたが、途中からは傾かずに残った（左上の上）。海側の樹木が波の力を和らげたと考えられる。林帯背後の小屋は浸水した（左上の下、赤線）が流失を免れた。

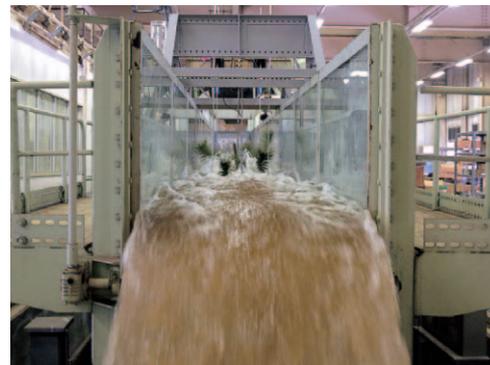
水流に対する樹木の抵抗特性を知るための水路実験

数値シミュレーションによる津波の再現例

津波の経過時間に伴う海水面の変化を推定した。この例では、海岸から600mの地点の津波到達時間は、海岸林がある場合の方が約30秒遅くなると推定された。

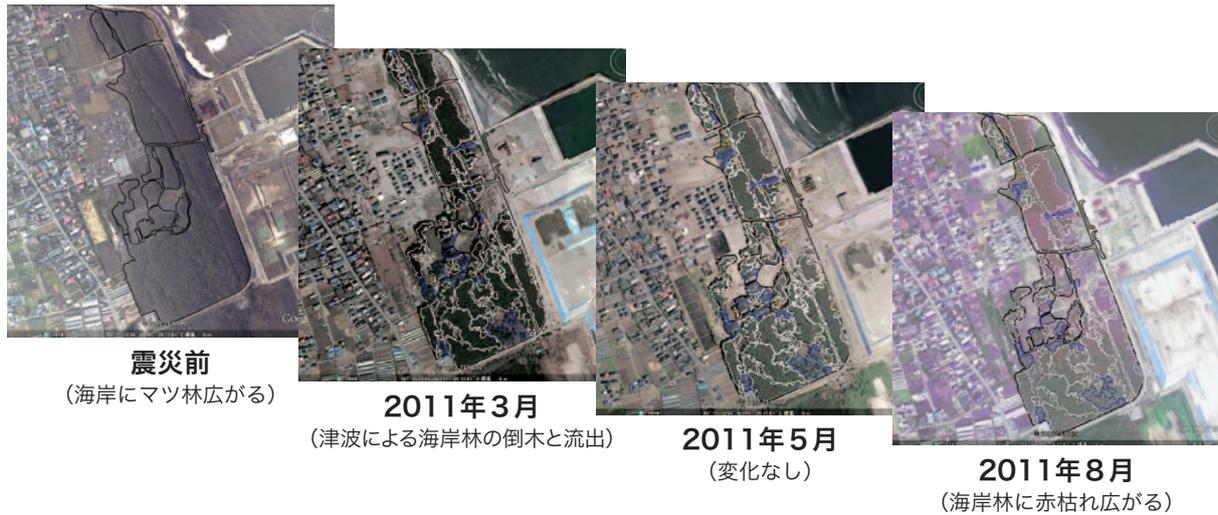
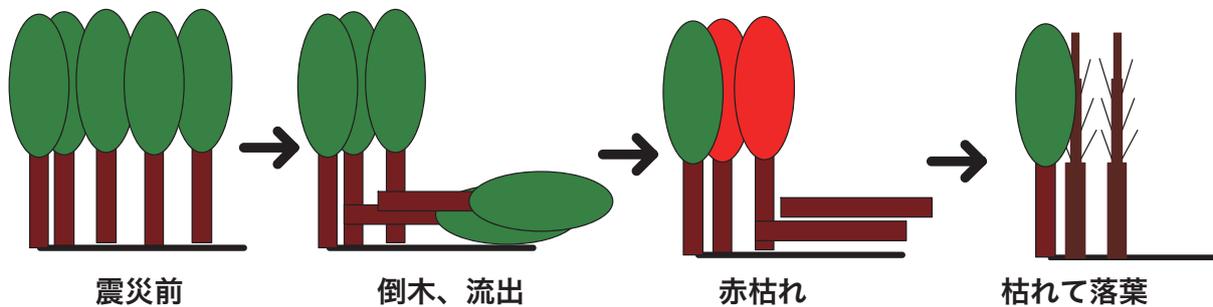
時系列航空写真と高解像度衛星画像による震災被害林の把握 (青森県八戸市)

震災前後の時系列画像により、1) 海岸林が震災前にどこに分布していたか、2) 津波によりどこが被害を受けたのか、3) どこに赤枯れ林が発生したのか、被害状況と時間的な被害の広がりがはっきりわかります。

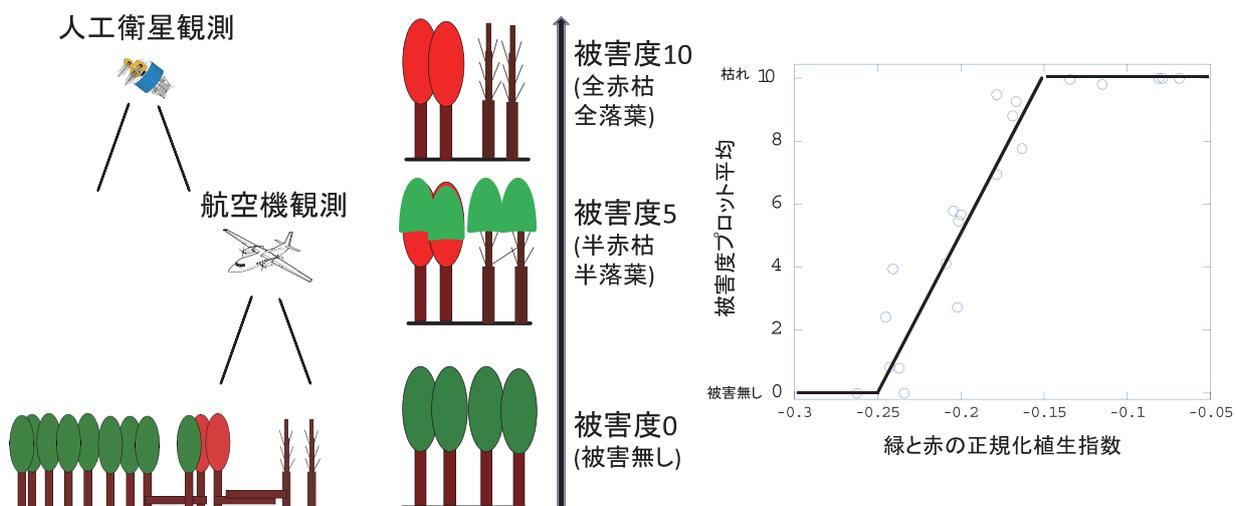
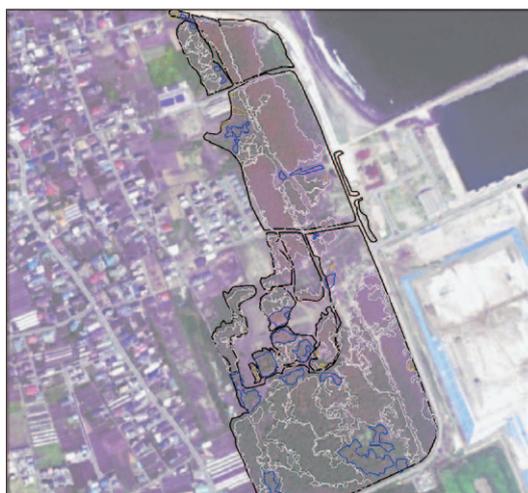
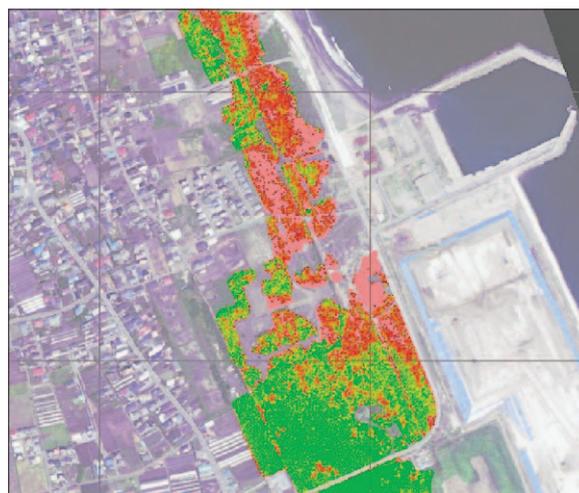
画像分析による赤枯れ林の広域把握

空から広域観測 + 地上調査 : 被害度評価 => 画像分析

2011年8月高解像度衛星画像

画像分析から被害度を地図化

地上調査のみで海岸林被害を把握しようとしても、地形が平坦かつ海岸林が高くて見通しがきかず、赤枯れの分布が複雑であるために、全容の把握が非常に難しいです。

航空写真と高解像度衛星画像を用いて海岸林被害の広域把握手法を開発できました。また、航空写真と高解像度衛星画像から、被害林だけでなく、健全な海岸林の分布状況、海岸林が無くなり風と飛砂の影響を受ける海岸林そばの家屋や農地の配置もわかります。これらの地図情報は、今後の枯死林の撤去や植栽など、復興対策検討のために有用です。

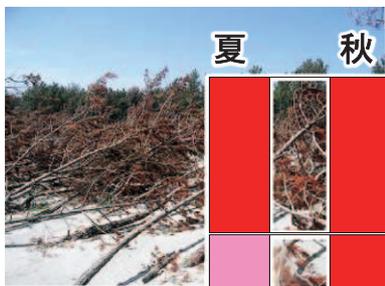
巨理町
海岸前線クロマツ林

津波の強い影響を受けた木は秋までに枯死

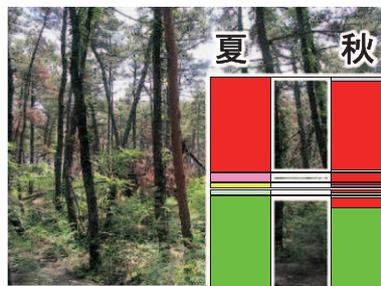
巨理町
後背地クロマツ林

夏以降、新たに衰弱した木は少ない

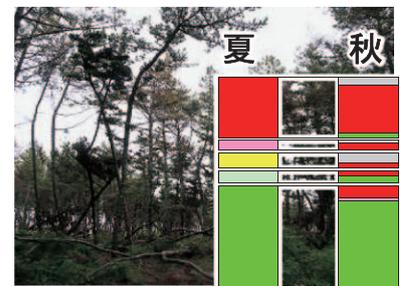
山元町
後背地クロマツ・アカマツ林

混在するアカマツで夏以降に衰弱・枯死が進行

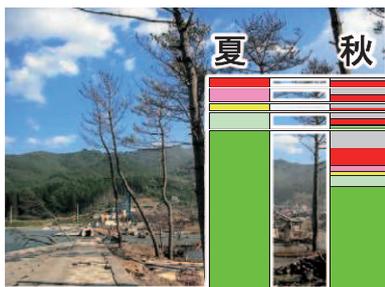
山田町
海岸前線クロマツ林

浸水被害のため、夏以降も衰弱が進行

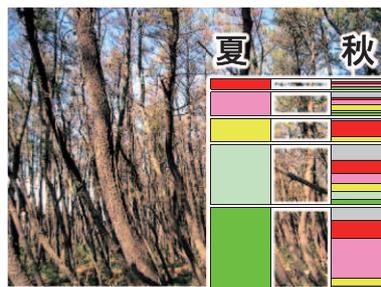
八戸市
後背地クロマツ林

クロマツ後背林でも場所により夏以降に衰弱が進む例がある

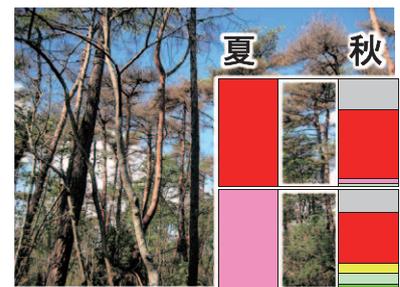
東松島市
後背地アカマツ林

アカマツの多くは夏の時点で衰弱状態にあった

マツの枯れ方は場所によりさまざまでしたが、特にアカマツで夏に多くの木が衰弱していたことがわかりました。

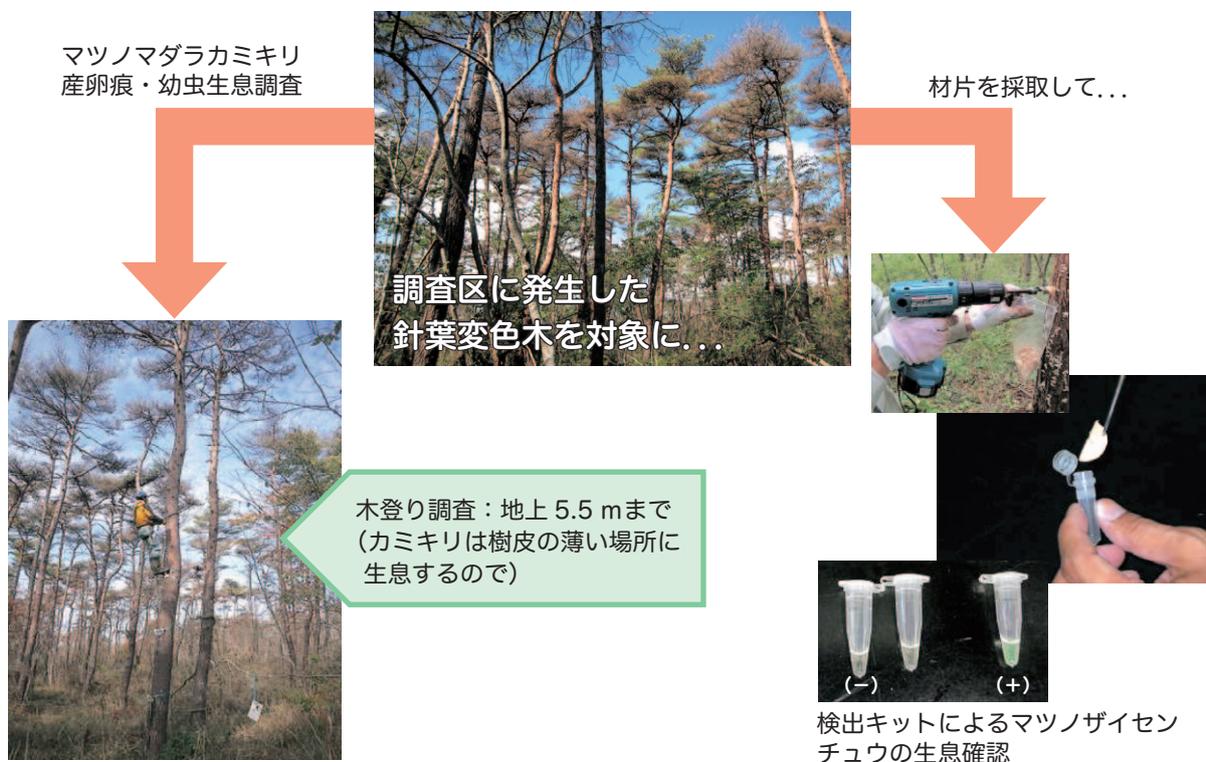
樹種	枯死時期	近隣の松くい虫被害	マツノマダラカミキリ	マツノザイセンチュウ	松くい虫被害発生源としての危険性
クロマツ	夏までに枯死	有/無	×	×	低い
//	夏以降に枯死	有	○	◎	高い
アカマツ	夏以降に枯死	有	◎	△	あまり高くない
//	//	無	△	×	低い

津波被災マツでマツノマダラカミキリとマツノザイセンチュウがそろって検出される例は多くありませんでした。ただし、近隣に放置された松くい虫被害木がある津波被災地の枯れマツではマツノマダラカミキリやマツノザイセンチュウが繁殖していることがあり、注意が必要です。

1. 津波で大きなダメージを受けたクロマツは春以降の早い時期に衰弱・枯死し、マツノマダラカミキリの加害を受けなかったため、松くい虫被害の発生源にはならないと考えられます。
2. 津波で枯れたマツに紛れた松くい虫被害の年越し枯れ木は、新たな被害の発生源となる可能性があり、周辺の重点的な監視が必要です。
3. アカマツは夏の時点で衰弱していたものが多く、マツノマダラカミキリに産卵されている例が多く見られましたが、同じ木にマツノザイセンチュウが生息しない場合も多かったため、松くい虫被害発生源としての危険性はあまり高くないと判断できました。

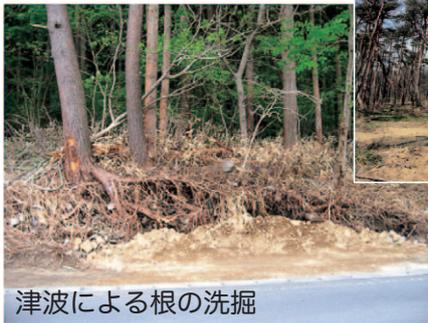
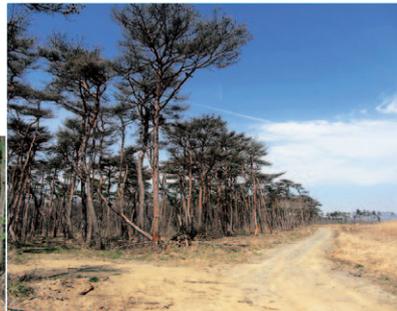
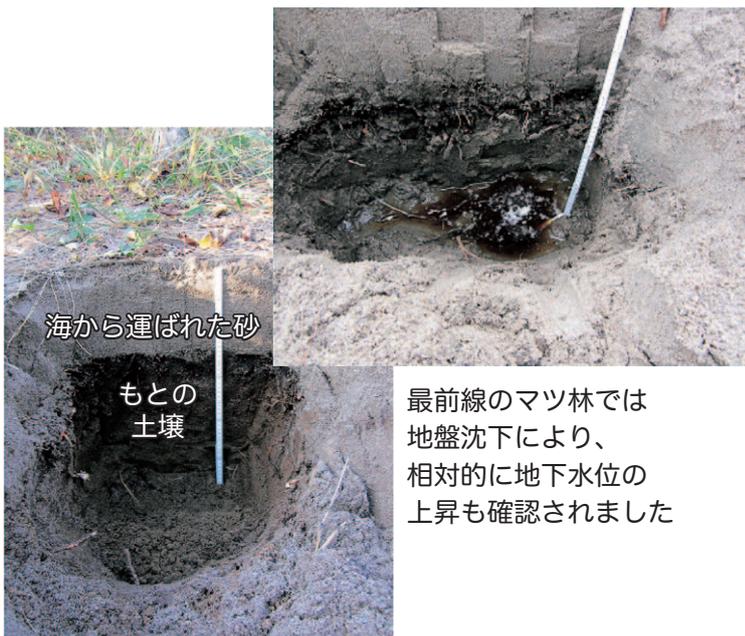
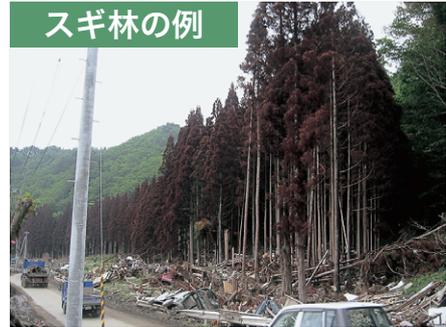
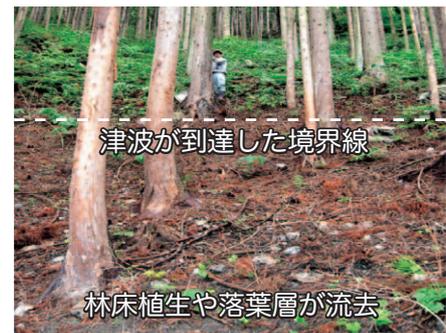
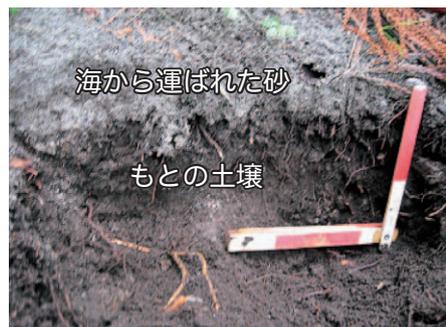
津波をかぶった土壌のようす

海岸林をおそった大津波は、

- 林床の植物や落葉層を流し去ってしまいました。
- 一部では土壌も浸食し、樹木の根を洗い出しました。
- 地表には、海から運ばれた砂や被災した漂流物がたまりました。

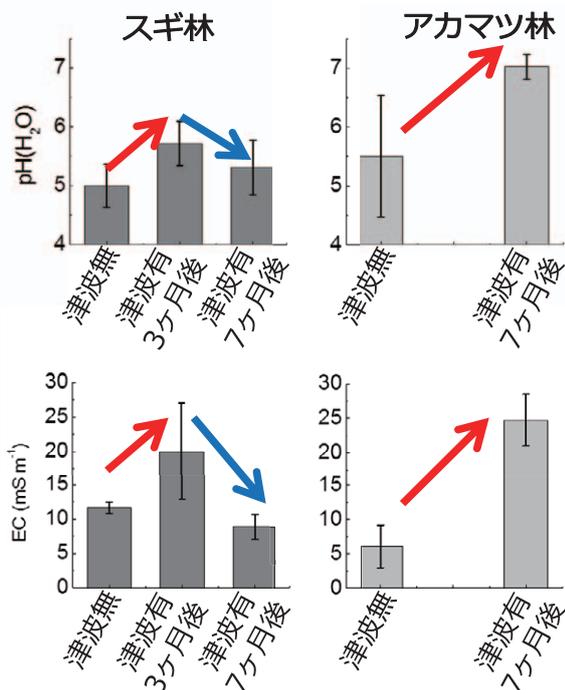
津波被災林の土壤塩害

3月の震災で津波を受けた海岸林では5月以降に葉が赤褐色に変色する現象がスギやマツで目立つようになりました。その原因を探るため土壌を採取して分析することにしました。

津波を受けたスギ林とアカマツ林から採取した土壌は、pHや電気伝導度（EC）が大きく上昇していました。

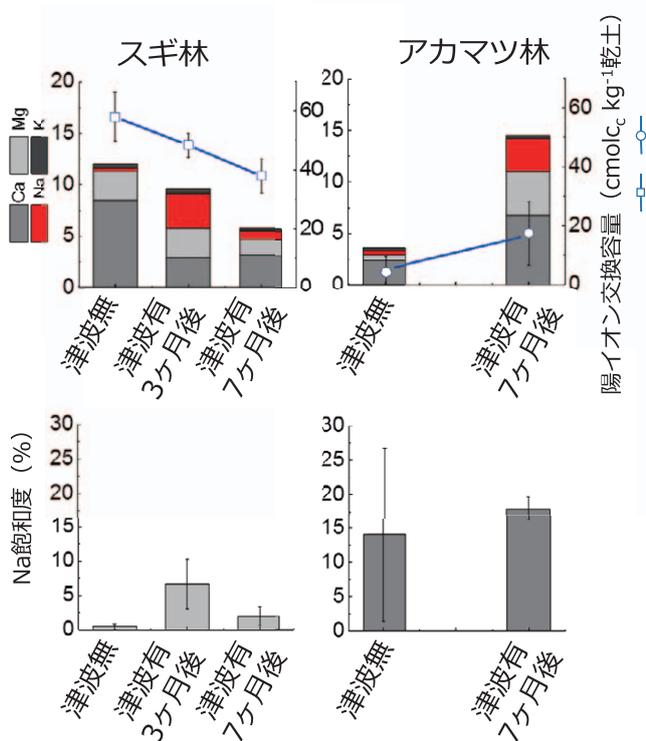
さらに詳しく調べたところ、津波によってもたらされた「塩分」が、Naイオンとして土壌中に過剰に集積していることがわかりました。また、土壌のNa飽和度（陽イオン交換容量に対する交換性Na濃度）は、スギ林、アカマツ林ともに増加していました。つまり、津波をかぶった土壌は被害を受けなかった土壌と比べて陽イオンのバランスが崩れていることが明らかとなりました。

交換性陽イオン濃度 (cmol_c kg⁻¹乾土)

このような土壌の変化によって、樹木が塩分を過剰に吸収したこと、樹体内外の浸透圧の差が減少したため水ポテンシャルの低下が引き起こされたこと、樹木の生存に必要な養分の吸収が阻害されたこと、などが原因で葉が赤褐色に変化する「赤枯れ」が拡がりました。

スギ林は海岸から遠く水はけのよい傾斜地にあるので、津波後7ヶ月には交換性Na濃度やNa飽和度は、津波を受けなかった土壌に近い状態まで低下していました。したがって、斜面にある林分では降雨による土壌からの自然排水とともに除塩されることが期待できます。

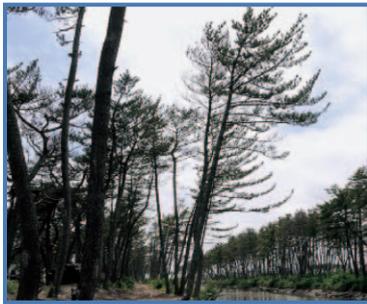
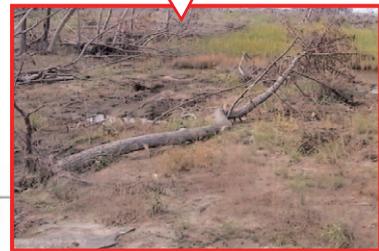
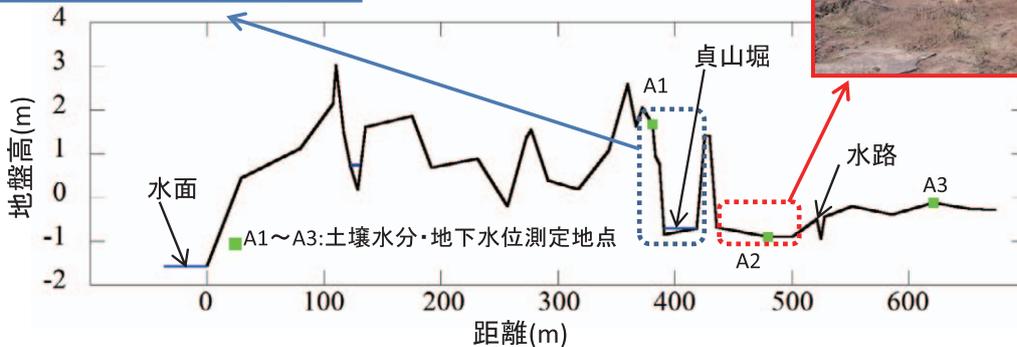
■ 調査地における汀線からの縦断面地形 (森林総合研究所、2011 を改編)

地盤高が高い貞山堀の両側に生育するマツは、津波の被害を免れた立木が多い。

地盤高が低く湿地に生育していたマツは、津波によって甚大な被害を受けた。

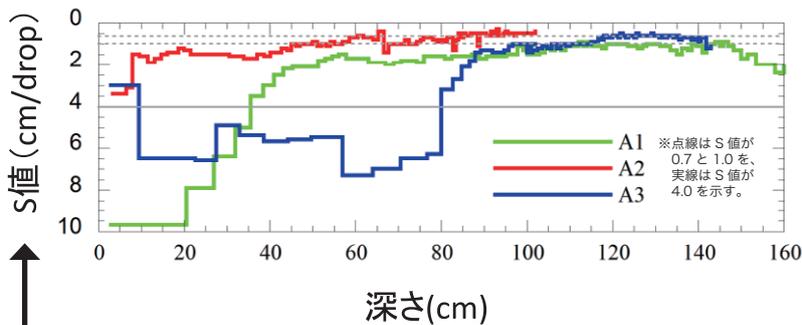
■ 長谷川式土壌硬度計による土壌の硬度

S 値 (cm/drop)	根の進入の可否	硬さの表現	判定
0.7 以下	多くの根が進入困難	固結	××
0.7 ~ 1.0	根系発達に阻害あり	硬い	×
1.0 ~ 1.5	根系発達阻害樹種あり	締まった	△
1.5 ~ 4.0	根系発達に阻害なし	軟らか	○
4.0 より大	根系発達に阻害なし(低支持力・乾燥)	膨軟すぎ	△

本調査地において、土壌硬度は根が進入困難な硬さ (S 値が 0.7 以下) を示す場合があります。よって、海岸に植栽する樹種は、根系が土壌に侵入する力が高い樹木の選定が必要です。

1. 海岸の砂地は硬度が高く、植栽樹木はクロマツなど根の侵入する力が強い樹種が適しています。
2. 地盤高が低い場所は、土壌水分が過湿で地下水位が高い傾向があります。健全な海岸林を再生するために、根系を発達させる必要があります。そのために盛土などして、根系の成長に必要な立地環境を確保する必要があります。
3. 得られた水文環境の情報は、今後の海岸林再生・維持のための生育環境を考慮するために活用することができます。

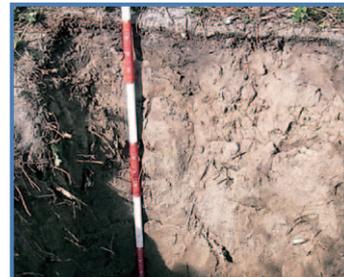
根系が多くあり地下水位が深い場所の断面

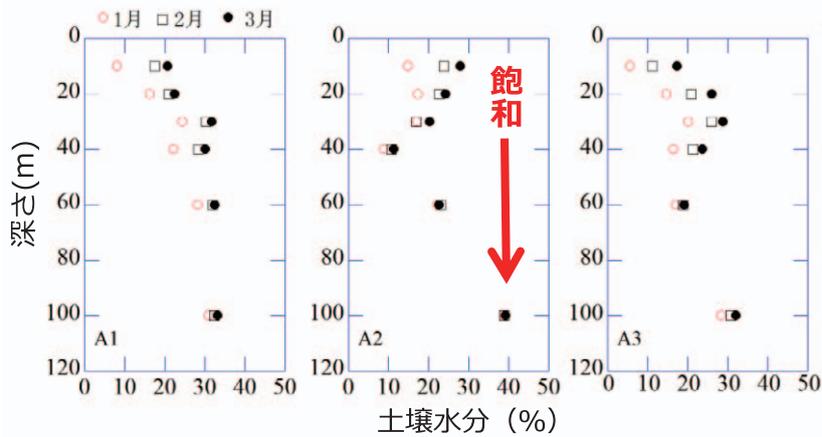
■ 土壌水分の測定結果

地盤高が低いA 2では土壌水分が飽和して過湿の状態を示していました。

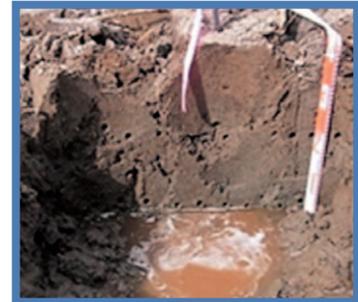
根系が少なく地下水面が浅い場所の断面

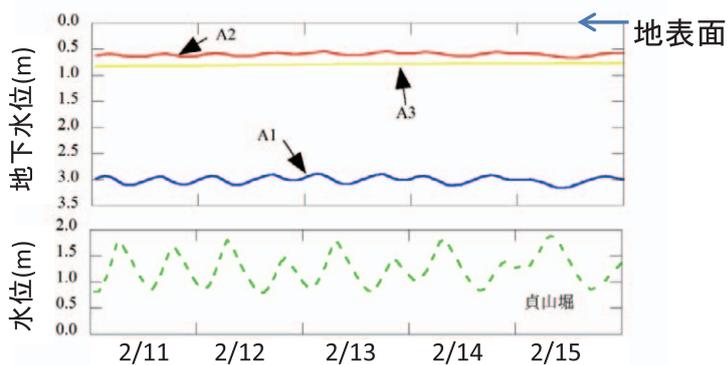
■ 地下水位と貞山堀の水位の変化

地盤高が低いA 2とA 3地点では地下水位が高く、地盤高が高いA 1地点では地下水位が低いことがわかります。また、汀線に近いA 1地点の地下水位は、潮位に同期した明瞭な日週変化がありました。

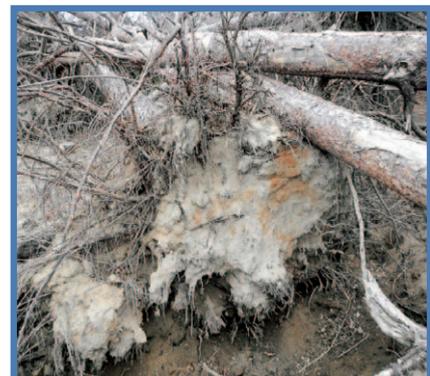
津波によるマツの根返りの様子。地下水位が高い場所では根系が十分に発達していませんでした。また、過湿による班鉄層の形成が見られます。

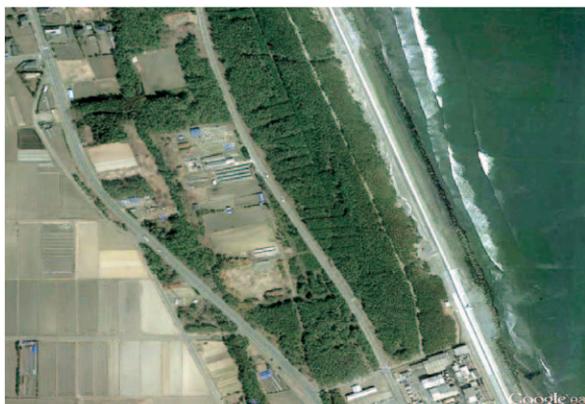
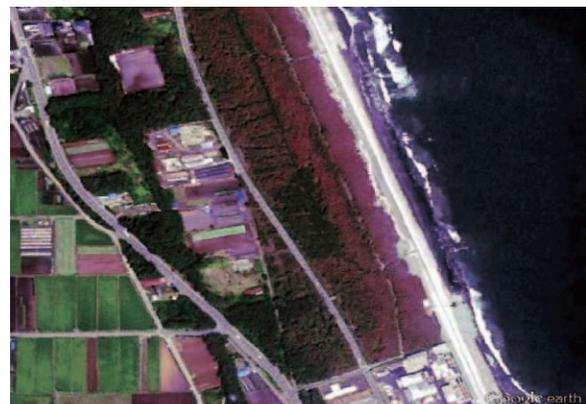
★ところが、浸水した海岸クロマツ林では夏頃から広範囲にわたり、赤枯れ症状が目立ち始めました。

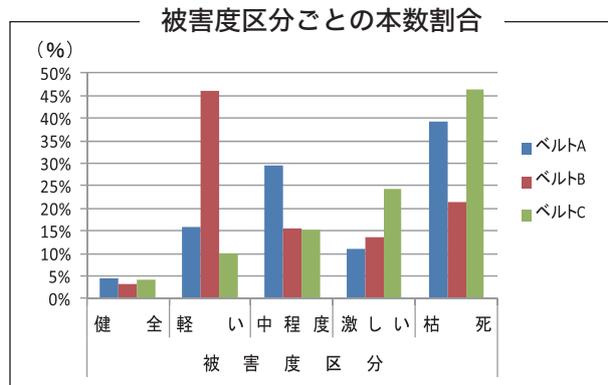
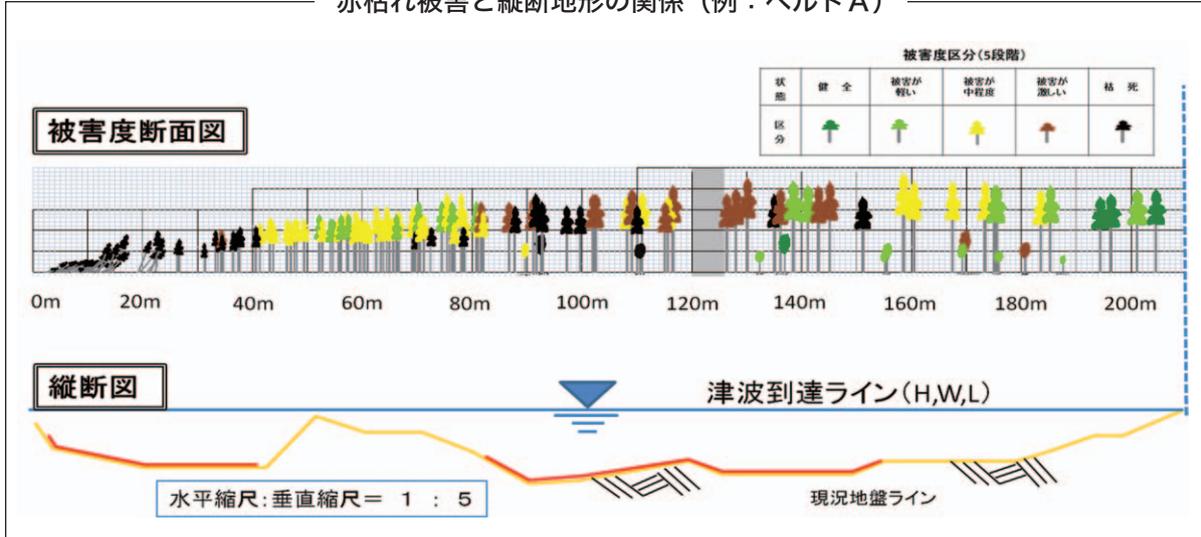
赤枯れ被害と縦断地形の関係（例：ベルトA）

○赤枯れ被害地の太平洋沿岸（青森県上北地域）において、条件の異なる3箇所にベルトトランセクト法による調査プロットを設置し、被害度等を毎木調査するとともに、縦断地形との関係やその他の立地環境などの被害を誘発すると考えられる要因を調査しました。

- ◆海岸クロマツ林の赤枯れ被害は、林内の微地形に大きく左右され、凹地形や平坦地形で大きく、凸地形や傾斜地では小さい傾向が確認されました。
- ◆クロマツは、潮害に強い樹種であり、一時的に浸水するだけでは被害が小さいと考えられることから、速やかに排水できるような海岸林造成を検討する必要があると考えられます。
- ◆今後、海岸林再生に向け、長期にわたる取組が必要ですが、長い年月と地道な努力によって造成された海岸林をたった一度の津波によって失ってしまうというリスクの軽減・分散を考慮した整備が重要と考えられます。

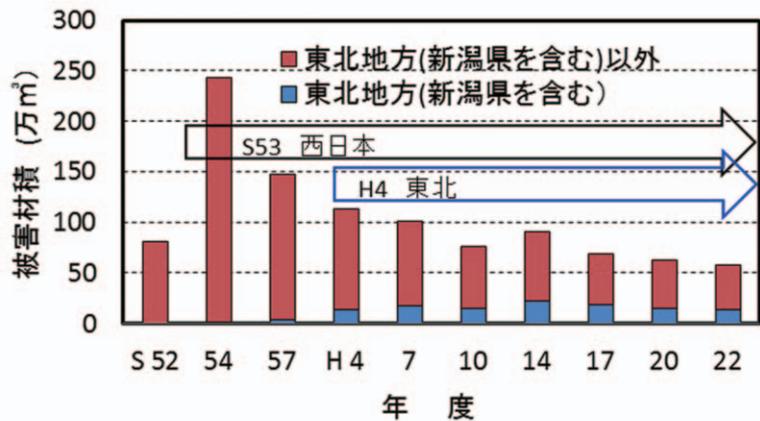
松くい虫被害材積の推移と抵抗性品種の開発開始年度

○抵抗性品種の開発は、西日本では被害材積がピークに達する1年前の昭和53年度に開始され、東北や日本海側の地域では、その14年後の平成4年度から開始されました。

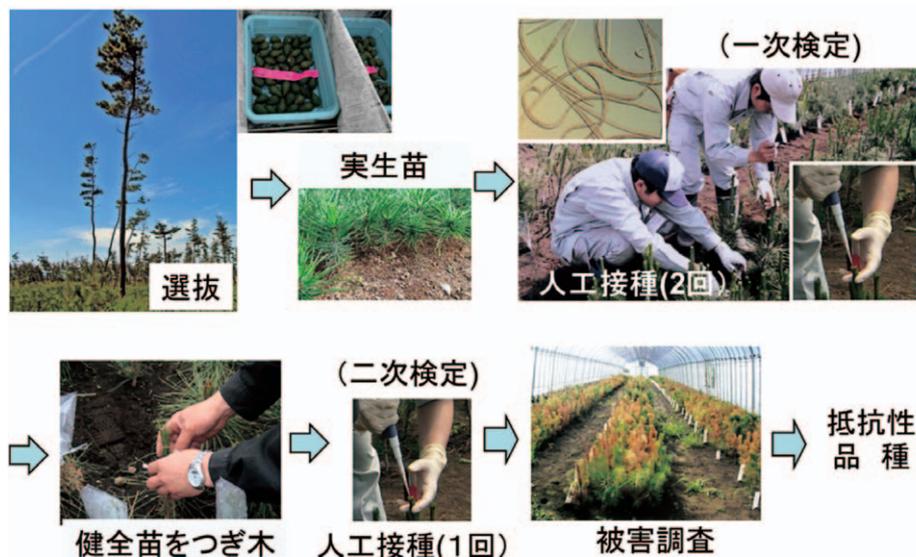
松くい虫被害地に残る健全木の实生苗の検定による抵抗性品種開発の流れ

○品種開発の方法にはいくつかありますが、被害地に残る健全木の实生苗を用いる場合は、次のとおりです。①健全木の種子から育てた苗にマツノザイセンチュウを人工接種（連続する2年間：一次検定）。②接種後も健全な苗のクローン増殖（つぎ木）と人工接種（二次検定）。③被害状況の調査と各クローンの抵抗性評価。④抵抗性品種の決定。

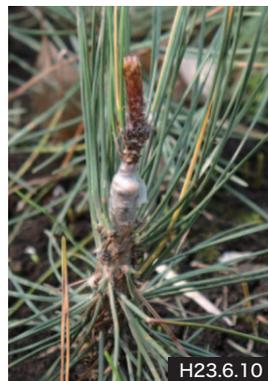
活着した穂木

- 6月の活着調査の結果、4本のつぎ穂で新梢が伸びていることを確認できました。この4本を、「陸前高田の松の木」を作られた漫画家のやなせたかし氏から、「ツギキ4兄弟のノビル、タエル、イノチ、ツナグ」と命名いただきました。その後、4兄弟は順調に成長し、10月下旬には苗高約15cmに達しました。冬に備えて掘取り、仮植し、翌平成24年5月に床替えした4兄弟は、現在も順調に生育しています。
