# 海岸防災林の復興に向けて植栽されたマツ苗の生育状況 〜高田松原における再生の現状〜

森林総合研究所東北支所

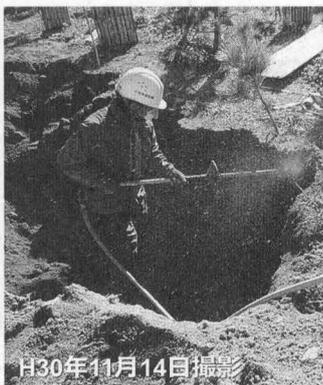
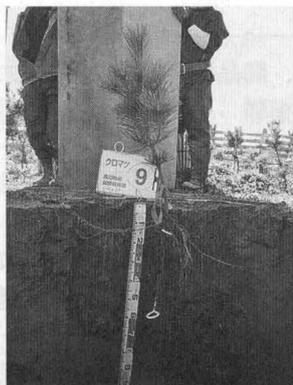
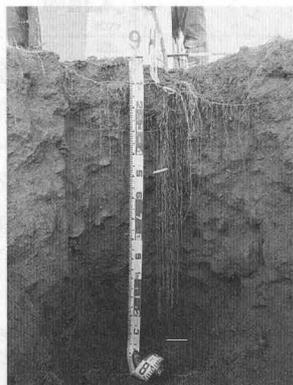
平成30年11月14日撮影

図1 クロマツ植樹木の掘り出しのようす  
(左から、エアスコップによる根系の露出作業、根系全体像の撮影、根の伸長深度測定)

生育指標を測定しました。その後、剣先スコップやエアスコップを使って掘り上げて(図1)、葉、枝、幹、根の部位別の重さを秤量しました。

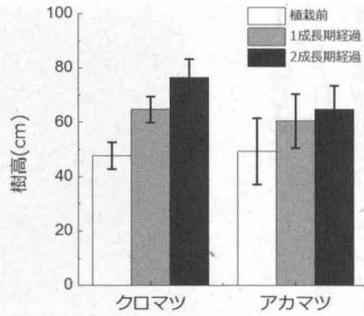
図2 クロマツ・アカマツの樹高の経時変化

平成29年と30年の11月に、植栽後1成長期または2成長期を経過したクロマツとアカマツを掘り出して、樹高や根元直径、根の伸長深度を測定しました。掘り出した個体の各測定項目の結果を図2〜4に示します。時間の経過に伴う樹高成長に関してはクロマツの方がアカマツよりも成長が良いようですが、直径成長は両者でほぼ同じような傾向を示しました(図2、3)。地上部成長に関しては、いずれも順調な生育を示し

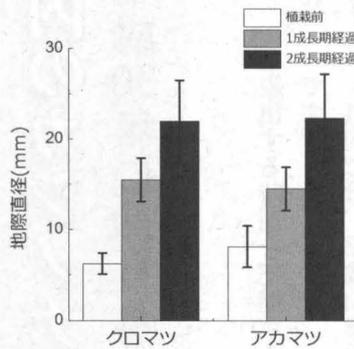
図3 クロマツ・アカマツの地際直径の経時変化

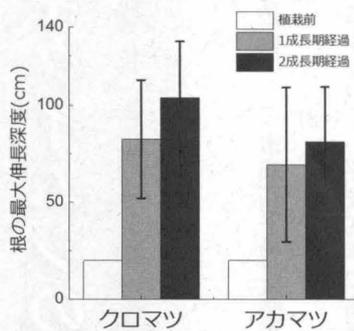
図4 クロマツ・アカマツ根の伸長深度の経時変化

さらに根の張り方についてみてみますと、クロマツ、アカマツともに1成長期で概ね70〜80cmの深さまで伸長していることが確認されました(図4)。時間が経過した2成長期経過後の平成30年の調査では、根はさらに到達深度を伸ばし、生育が良好な個体では1mを超える深さまで伸長していることが確認できました。これらの結果は、根についても順調に生育していることを示しています。

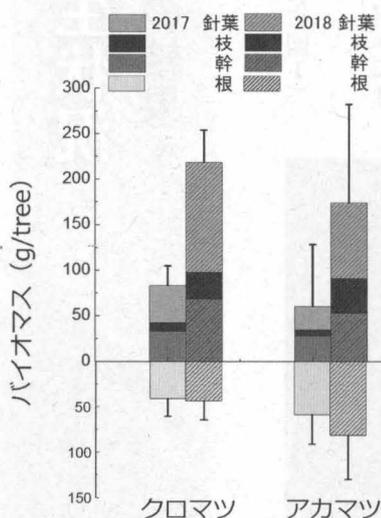
図5 クロマツ・アカマツのバイオマスの経時変化

また、植栽木のバイオマスについてもみてみますと、平成29年から30年にかけて、特に地上部の重量がクロマツ、アカマツ共に2倍強まで増えていることが確認されました(図

5)。以上のことから、高田松原再生事業地に植栽されたマツたちは、今のところしっかりと活着し、健全に生育していることが明らかになりました。
