# クロマツの根の成長と土の硬さの関係

森林総合研究所 野口 宏典

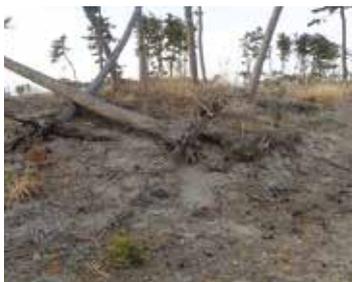
写真1：根返りしたクロマツ

東日本大震災では、津波を受けた海岸林で根返り等による樹木の被害が数多く発生しました（写真1）。これを受けて、震災後に海岸林が造成される際には、樹木の根を深くまで成長させることを目的として、盛土による嵩上げが図られる事例が多くなりました（写真2）。その一方で、海岸林の生育基盤としてこれまで一般的だった砂丘地に比べ盛土は硬くなりやすく、そのことが根の成長を妨げることが懸念されています。しかし、硬い土への植栽が行われる事例はこれまで少なく、土の硬さが根の成長にどう影響するのにはあまり知られていません。ここでは、森林総合研究所の研究プロジェクトで行った根の成長と土の硬さに関する実験の結果を紹介します。

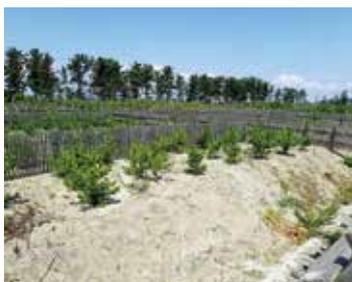
写真2：盛土を伴う海岸林造成

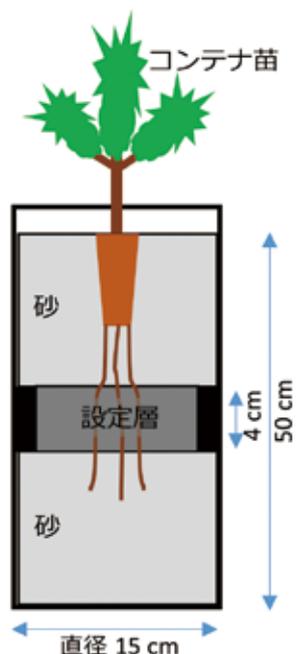
砂を充填した高さ50cm程度の円筒にクロマツのコンテナ苗を春に植え、およそ半年後に根を調査しました。土の硬さと根の成長の関係を調べるため、円筒の中ほどの高さに硬さを設定する厚さ4cmの層（以下、設定層）を設け、特に硬い層、硬い層、硬くない層、の3つの硬さを設定しました（図1）。特に硬い層にはS値0.5程度、硬い層にはS値0.7程度の海岸林

図1：実験の概要

造成地の盛土から採取した不攪乱土壌試料を、硬くない層には設定層以外と同様に砂を充填したものを用いました。S値とは、土壌貫入試験機で3kgの錘を50cmの高さから落下させた1打撃あたりの貫入量のことで、値が小さいほど土壌が硬いことを意味します。

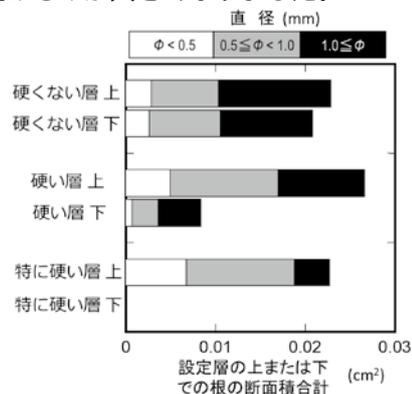
硬さの影響を調べるために、設定層の上下で根の直径を測定して断面積を計算し、それぞれの硬さの設定層の断面積を比較しました。特に硬い層では、根が設定層にわずかに侵入するだけで設定層を突き抜けた根はありませんでしたが、硬い層と硬くない層は設定層の下まで突き抜けた根がありました（図2）。設定層の上での根の断面積合計を比較すると、総量には設定層の硬さの影響は見られませんが、直径を区分してみると、直径1.0 mm以上の根は設定層が硬くなると少なくなりました。設定層の上と下での断面積を比較すると、硬くない層では総量と直径で区分した値ともに差がなかったのに対し、硬い層では上に比べて下では総量は半分以下となり、全ての直径区分の値が減少し、割合は1 mm以上のものが大きくなりました。

図2：設定層の上と下での根の断面積

紹介した実験の結果から、「根は侵入できるが量は少なくなる」、「根が侵入できない」というように土の硬さが根の成長に影響する様子がわかりました。このことから、海岸林の再生等でクロマツを植栽するために盛土を造成する際には硬くなりすぎないように配慮する必要があると言えます。
