# 深層崩壊と表層崩壊

## どこがちがうのか？ どうして起きるのか？

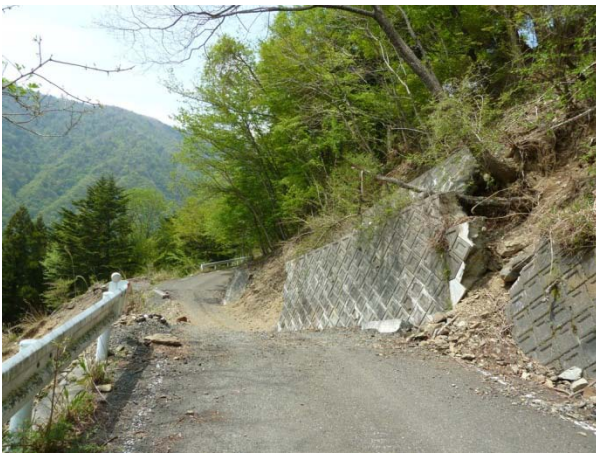
重力変形で壊れた林道

付加体からなる山地は高山となる例も多いため、一見頑丈そうに見えますが、じつは割れ目だらけで、巨大な積み木細工のような性質を持っています。四万十帯の山地の多くは千年で1m以上の速度で隆起しており、高くなりすぎた山地は自分自身の重さを支えきれずに変形して、山地表面の岩盤は少しずつ緩んでいきます。こうして強度が低下した岩盤が地震や豪雨時に一気に崩れて深層崩壊となるケースが多く見られます。

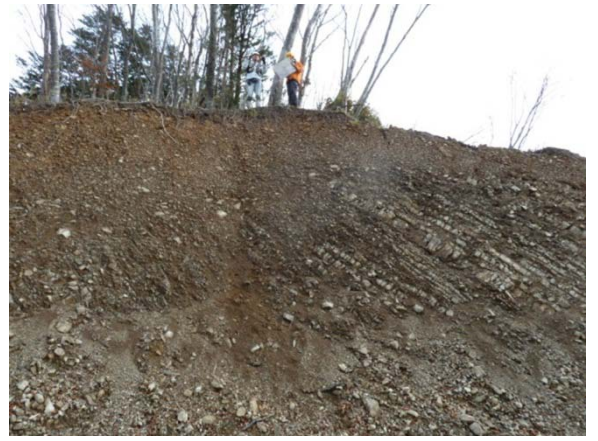
重力変形で破碎された岩盤. 左側では地層が不明瞭になっている

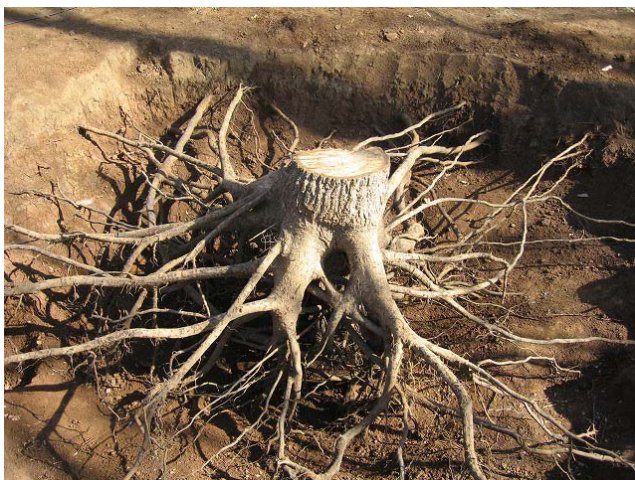
地中にはりめぐらされた樹木根系

一方、表層崩壊は山地の浅い場所の土壤層や風化土層がはがれるように崩れる現象です。このため、立派な森林があれば表層崩壊は起こりにくくなり、逆に植生が劣化すると表層崩壊は起こりやすくなります。最近、表層崩壊が目立たなくなった背景には、戦後に植林した森林が成長して、樹木根系が土壤層を支える力が充実してきたことがあると考えられます。

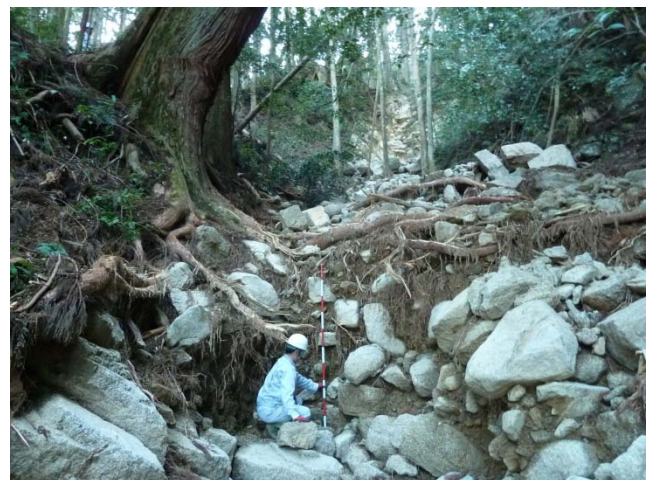
樹木根系が侵食を食い止めた例.  
2011年災害時の那智大社裏斜面.
