日本木材学会編

木造住宅の耐震

1996年4月

日本木材学会
(社)日本木材加工技術協会
(社)日本木材保存協会
(財)日本住宅・木材技術センター

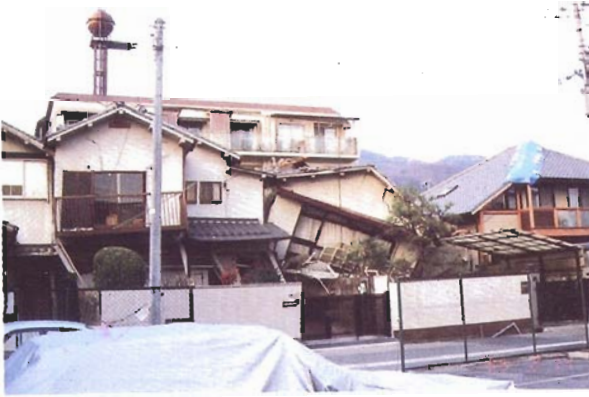
写真4.2.1 在来木造が並んでおり損壊型が異なっている例（東灘区本山中町）

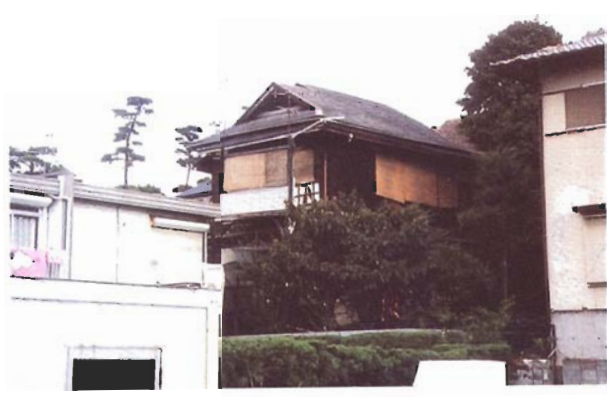
写真4.2.4 倒壊を免れたかなり建築年代の古いと思われる住宅。（芦屋市西芦屋町）

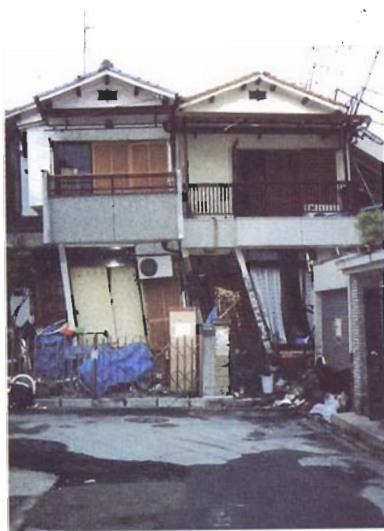
写真4.2.2 間口2間の住宅。手前の妻側には有効な耐力壁が見当たらない。（西宮市越水町）

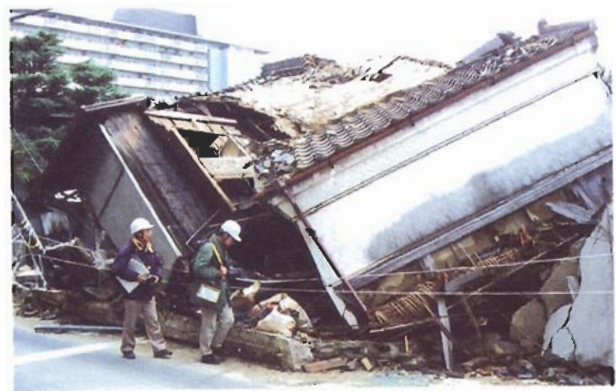
写真4.2.5 全壊住宅。腐朽が著しい。手前は葦。（芦屋市船戸町）

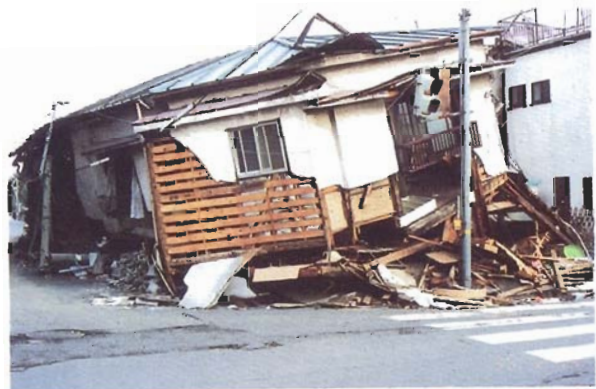
写真4.2.6 2階のみが原形を留めている住宅。部材の腐朽が著しい。（東灘区森南船戸町）

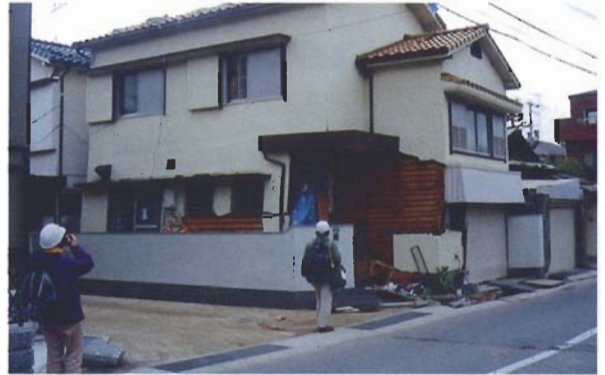
写真4.2.9 No.16-倒壊を免れた住宅(芦屋市月若町)。ガレージ開口部横の柱、ベイツガ、下側は腐れ、MC20、上部はMC14、 $\phi 160/1000$ 。筋かいは見えない。塀で倒壊を免れた?

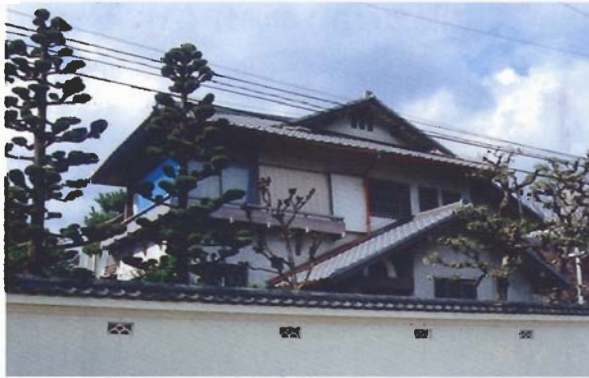
写真4.2.7 同上。玄関側。増改築か?

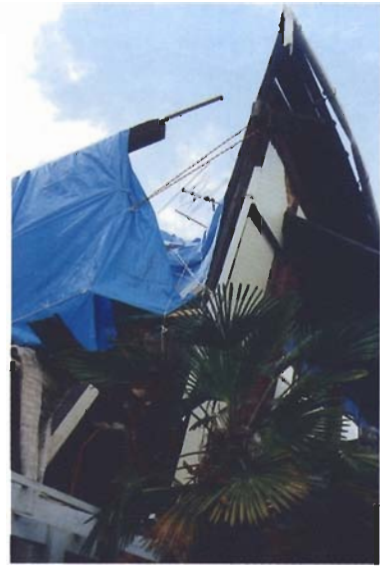
写真4.2.10 No.17-2階梁の落下した築72年の住宅(芦屋市西芦屋町)。シートが架かっているのが妻側の梁。手前に飛び出しているのが軒下の壁。隅柱と梁の接合部がはずれ、小屋梁が落下したと思われる。

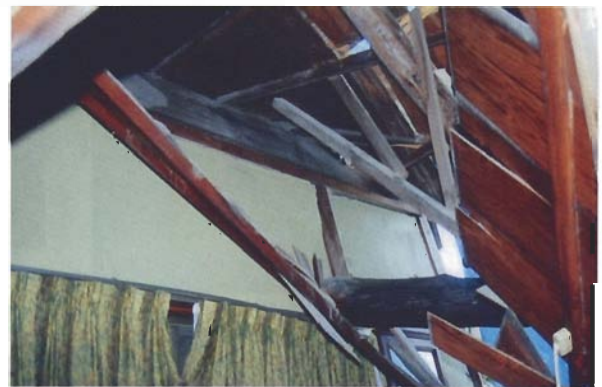
写真4.2.11 同上の内部。小屋梁(落下している丸太が見える)と桁の接合はありつき、金具はない。

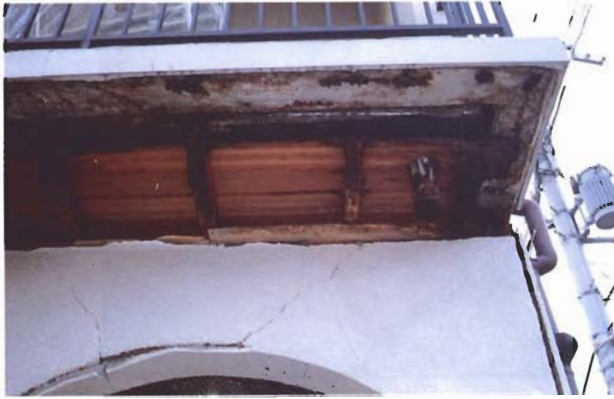
写真4.2.16 No.22-シロアリ被害住宅4棟ミニ開発(東灘区森北町)。玄関、開口部柱、ベランダ床すべて蟻害。土台ベイツガMC10~15。 θ は10/1000。筋かい細い。柱ベイツガMC10、Pe10。健全。

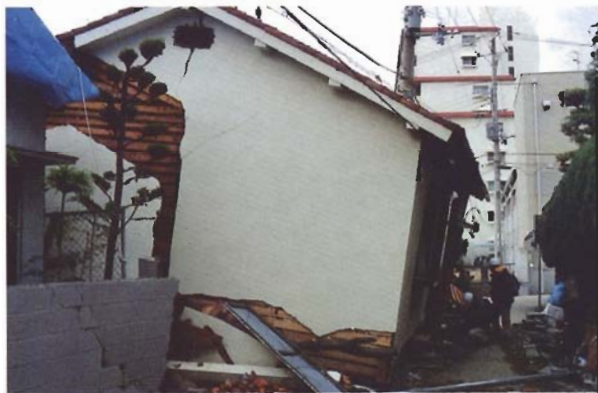
写真4.2.17 同上。2階管柱(ヒノキ?)にシロアリ被害。筋かい85×24mm、釘2本斜め打ち。近くの管柱(ヒノキ)、MC12~16、Pe11、健全。

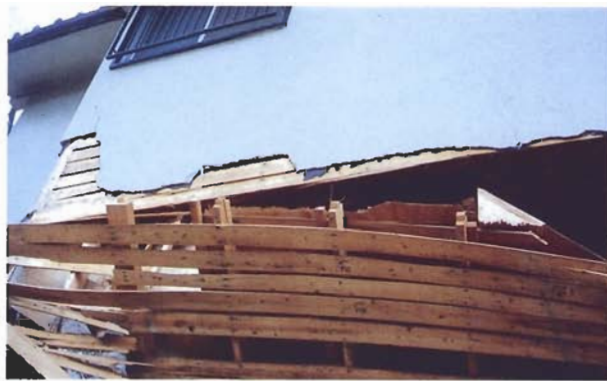
写真4.2.22 同上。1~2階部分。柱類は短ほそ、斜め釘打ち、壁は木ずり、モルタル仕上げ、ここでは筋かいは見えない(他の部分では25×90mmのところあり)

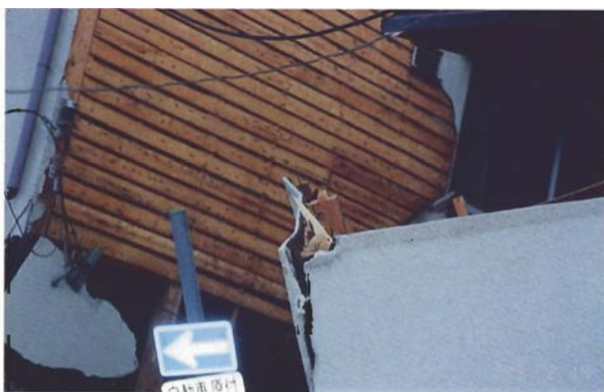
写真4.2.24 2~3階のつなぎ一柱はすべて短ほそ。仕上げは3階のみサイジングなので、3階部分のみ増築か？

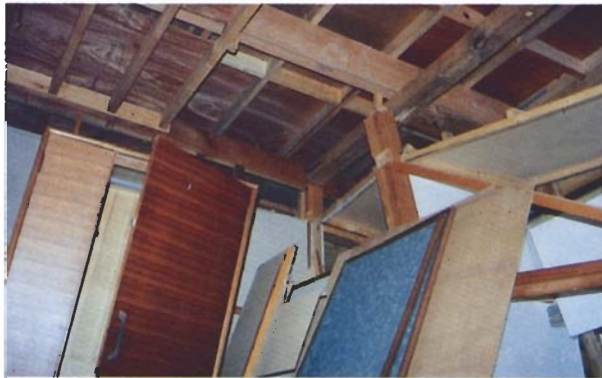
写真4.2.25 2階の内部。主要横架材同士の接合は大きな問題はないようであるが、柱類はいずれも短ほぞ、斜め釘打ち程度。桁はベイマツで95×150mm、健全、MC10~14、Pe12、グレードは低い。

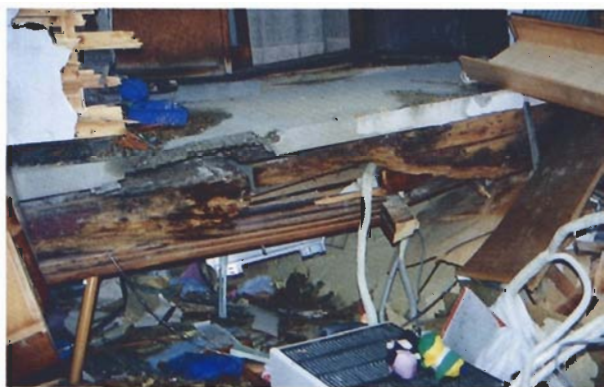
写真4.2.27 同上の2階床。直下は1階床である。床梁は腐朽・蟻害。

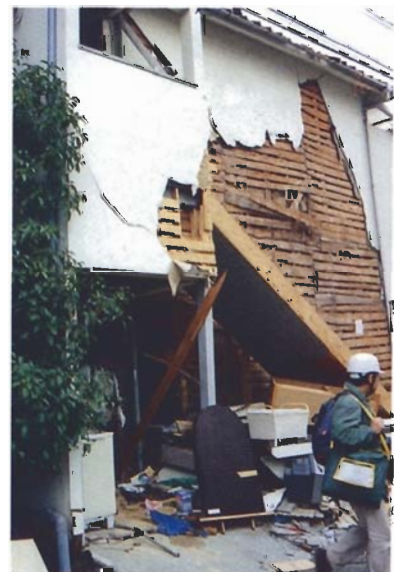
写真4.2.29 同上。危険物件指定。土台シロアリ被害。スギ90mm角、MC14~16、Pe12~18、 ϕ 280/1000。妻壁に筋かいはあるが、厚さ27mmで折損。入り口横の独立柱（ヒノキ）に鉄骨補強あり。シロアリ被害Pe40。

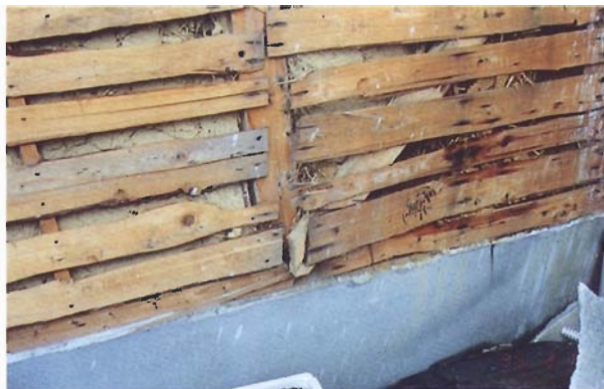
写真4.2.34 同上の壁部分。筋かい3つ割、端部は圧縮で面外に飛び出している。N90の3本打ち。柱はヒノキMC12~13、Pe8~10。

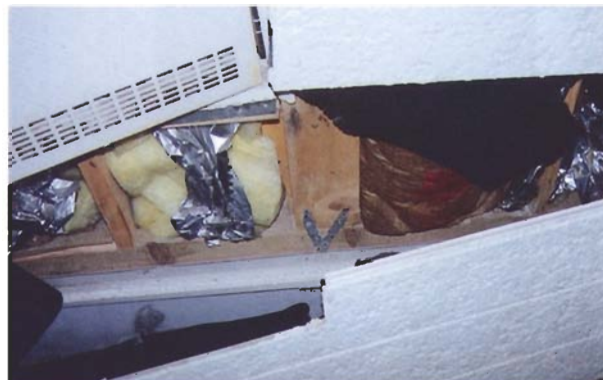
写真4.2.36 同上。1階土台近傍。土台ベイツガCCA、健全、MC9、柱ベイツガ100mm角、健全、MC12、筋かいベイツガ42×83mm。金具使用。

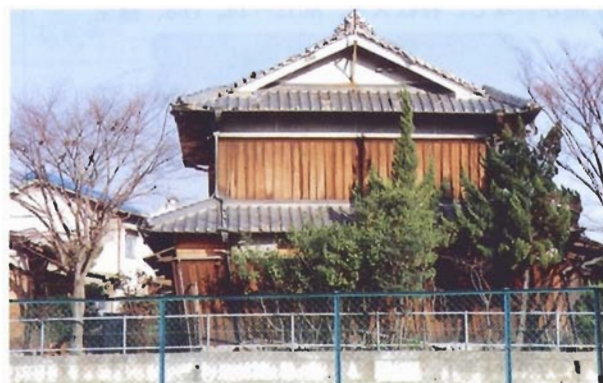
写真4.2.37 倒壊を免れている民家型住宅 (伊丹市池尻)

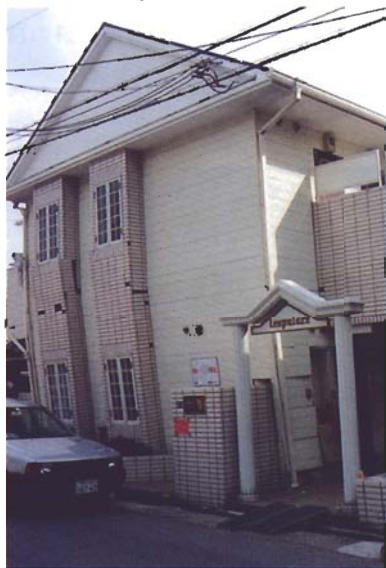
写真4.2.35 同上。外観、壁のθは90/1000。壁は乾式サイジングボード、断熱材使用、ただし材料と金具の状況から見て10年程度経過している物件(改築)か? オーバーハング部分の外壁材落下。各戸のドアは開閉不能

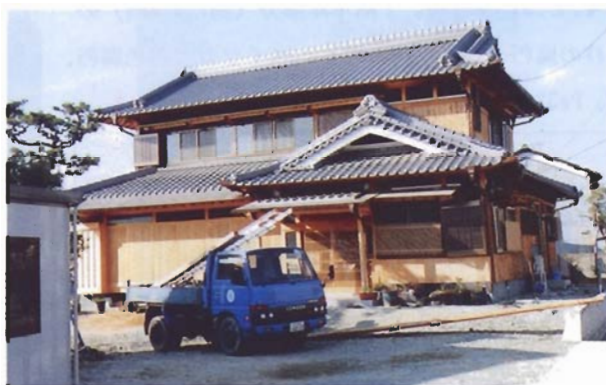
写真4.2.38 一部損壊に留まっている新築民家型住宅 (伊丹市池尻)。手前右隅の柱が土台からはずれていた。

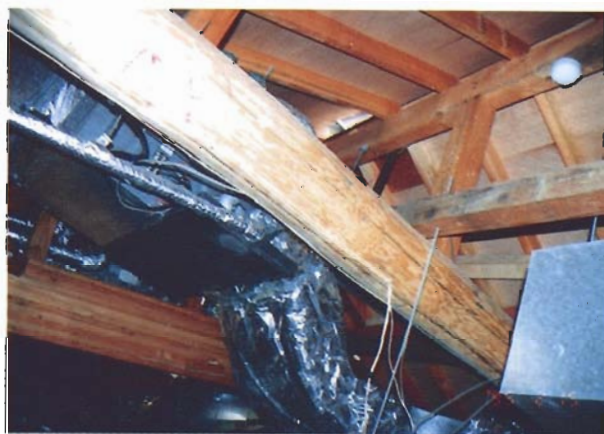
写真4.2.43 同上の丸太梁と集成材梁、母屋、棟木の
取り合い。この写真は8畳間から18畳間の方向を撮
影したもので、奥に見える集成材梁が8畳間と18畳間
の間に入れられた幅16cm、せい40cmの大断面集成材
である。丸太梁が右側に存在していたであろう桁とど
のように接合されていたかは確認できていない。

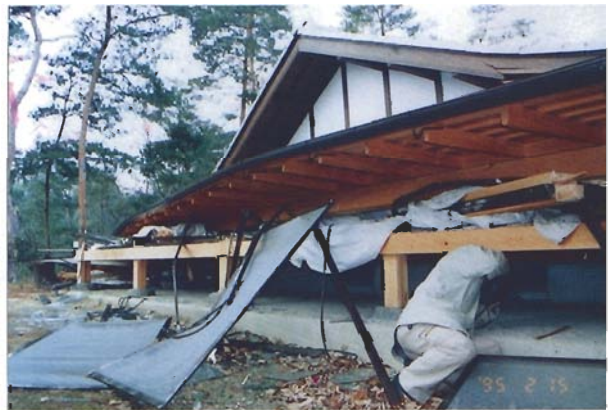
写真4.2.50 南面側から見た倒壊状態。大屋根がそのままの形で縁側に落下しており、束からはずれている束は一切見られない。手前に散乱しているのはアルミサッシの網戸である。

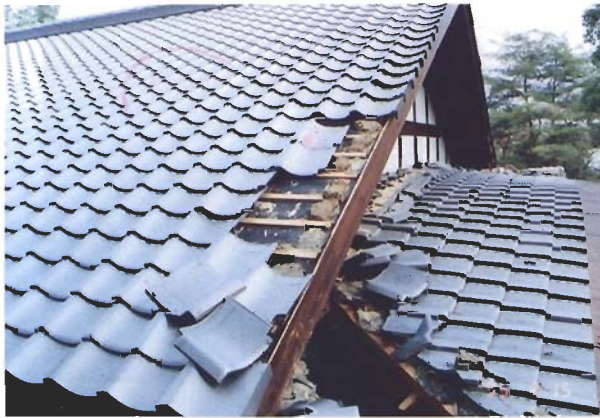
写真4.2.51 屋根の被害状況。瓦は瓦棧に釘2本で止め付けるタイプで、瓦の脱落はほとんどなかった。また、葺土が併用されているのが見える。

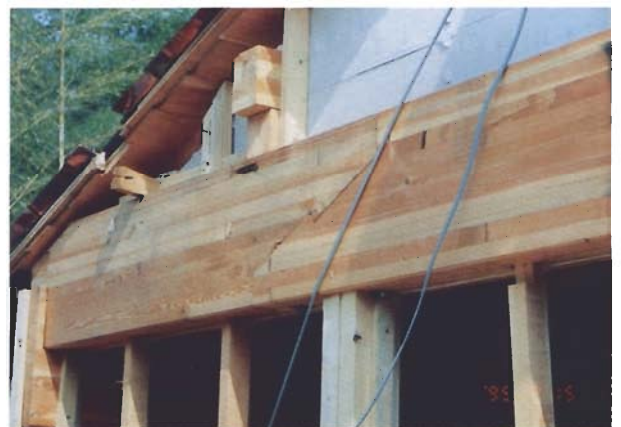
写真4.2.55 玄関棟と平屋部分の境目の横架材の架設状況。比較的スパンが短いにも拘わらず「台持ち継ぎ」により、「込栓」ではなく、この建物としては珍しく「ボルト」で接合。この辺り、設計者の意図が不明。

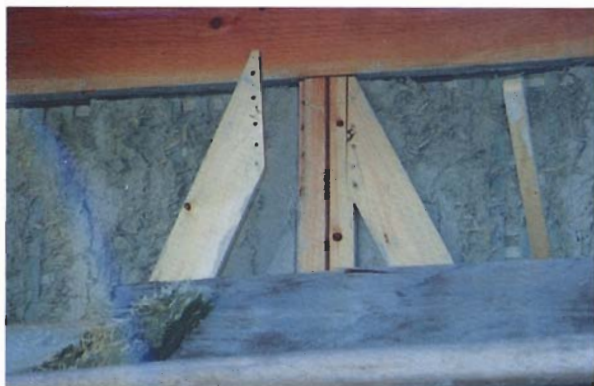
写真4.2.61 同上壁筋かい上部。厚さ24mm、釘N65くらい、5本打ち（抜けている）、柱に切り欠き。この筋かいは、ほとんど効いていないように思える。柱材はヒノキ。

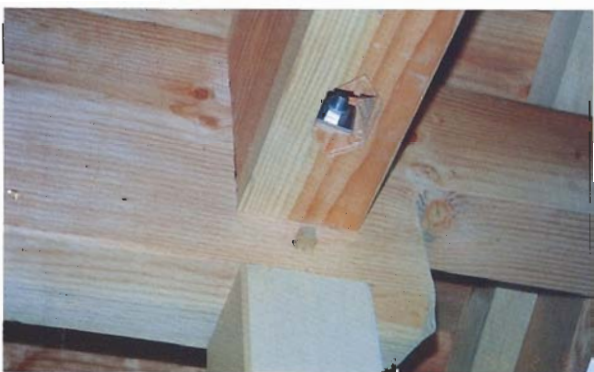
写真4.2.63 下屋部分梁一桁のボルトによる接合の状況。柱一梁はこみ栓止め。横架材はすべてベイマツ。小屋組には火打ちはあるが、内部の梁一桁の接合では金物による補強は少ない。意匠的なものかも知れない。

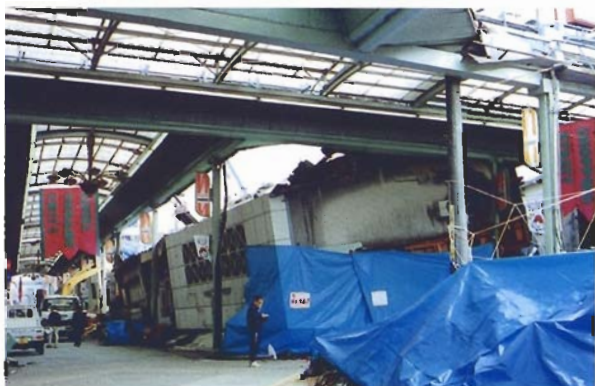
写真4.2.64 商店街の状況（西宮市中央通り商店街）。木造のみならず鉄骨系でも1階部分の壁がないためほぼ全壊し、2階のみが残っている例がほとんどである。終戦直後から営業が続いている店舗が多い。

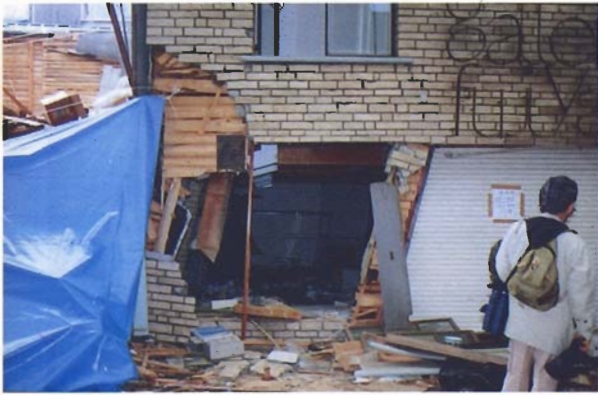
写真4.2.66 同上。土台・柱等は交換しているようで健全。柱ベイツガMC12。θは200/1000。内部の梁はケヤキ。新しい。

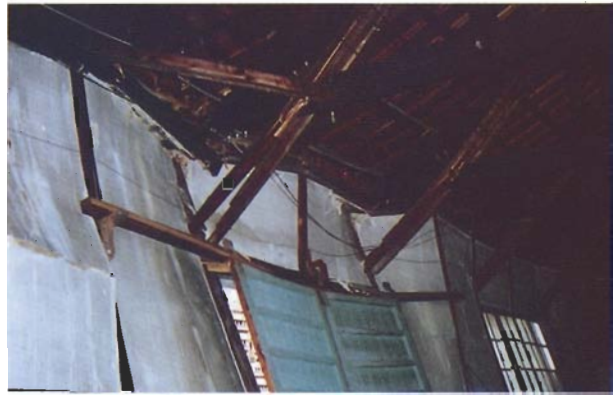
写真4.2.68 同上。トラスと柱(120mm角ヒノキ)をつなぐ方杖による柱の折損。基礎高約90cm、上の土台と柱は一応ボルトで緊結(ないところもある)。柱の完全な引き抜けなし。構造材は比較的健全、柱のMC16。

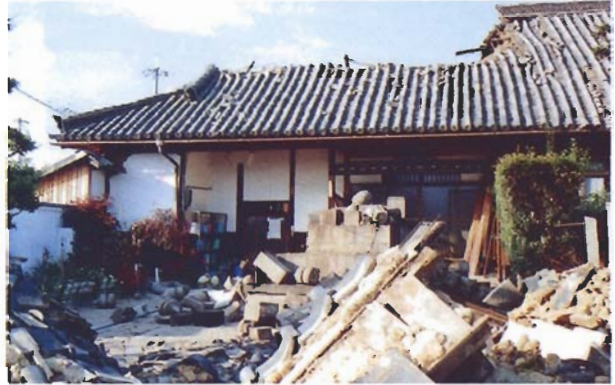
写真4.2.69 古い寺院。屋根陥没(伊丹市寺本)。材は腐朽・蟻害が著しい。

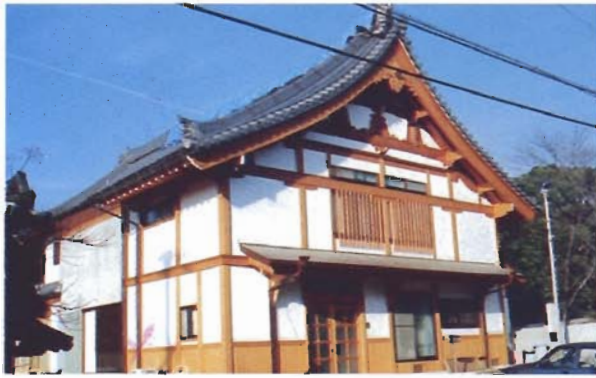
写真4.2.71 同上裏の新築の寺（伊丹市寺本）。壁にわずかの損傷。奥に住居部あり。大断面集成材使用。

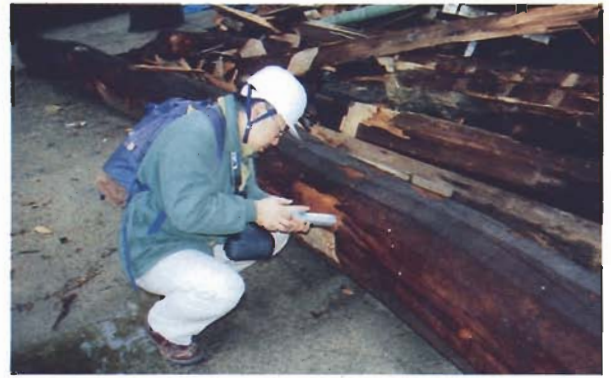
写真4.2.74 No.6一戎神社全壊構造物の梁（マツ）。Pe20~36でかなり腐朽している模様

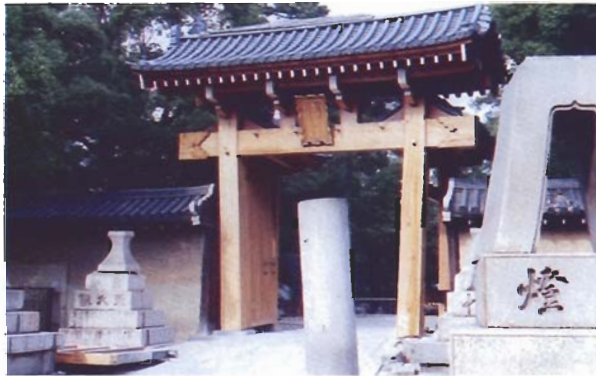
写真4.2.72 No.5一戎神社裏門の柱のずれ。材はヒノキ。測定時の θ は15/1000であったが、地震直後はこのような状況であった（本写真は東洋大学秋山氏の提供による）

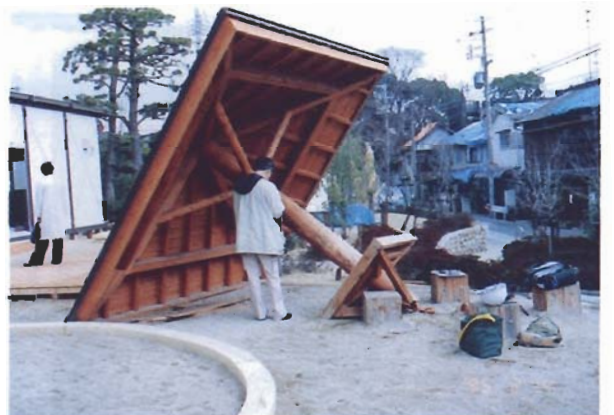
写真4.2.75 同上。一質点系振動モデルを適用し倒壊のメカニズムの結果では構造物の先端付近の加速度応答スペクトルSAの値は2244Galとになった。

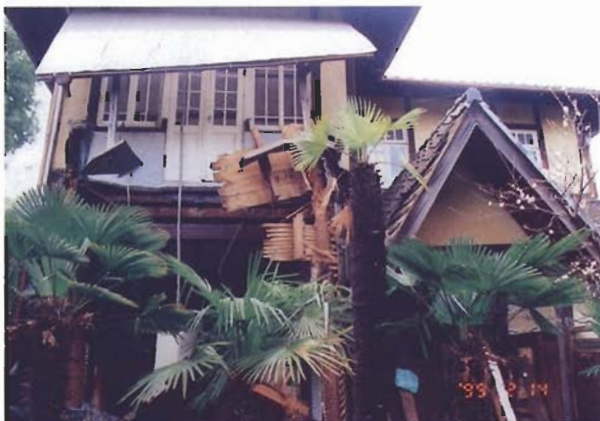
写真4.3.4 同建物の医院待合室（大壁式）と上部バルコニーの崩壊

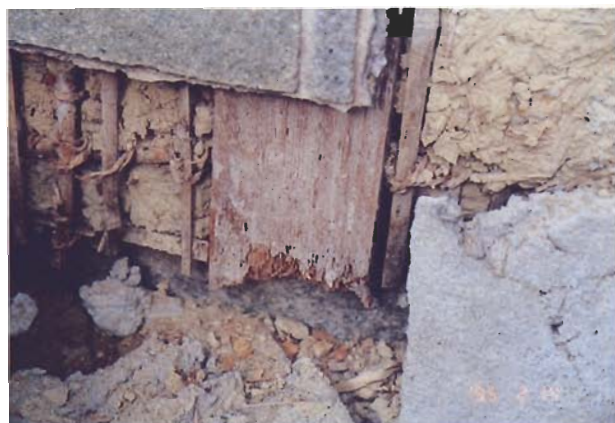
写真4.3.2 同建物の洋間に隣接する玄関壁内柱の腐朽。洋風部に隣接した玄関部分の土台なし。柱は基礎からはずれ、柱下部は内部まで著しい腐朽。

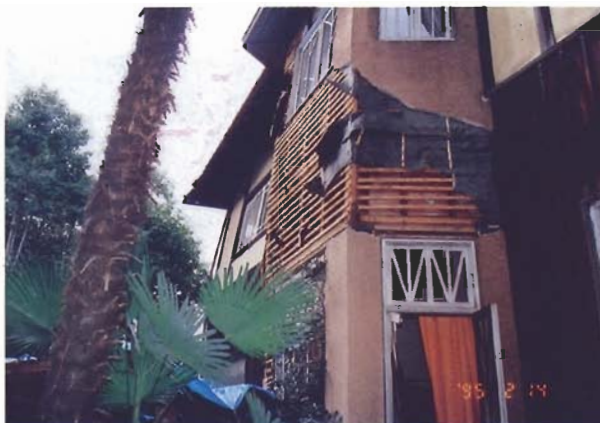
写真4.3.5 同建物医院待合室（大壁式）と上部バルコニーの崩壊

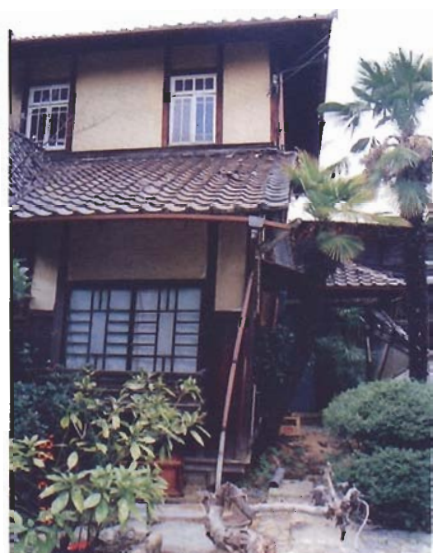
2)建物3（住宅兼医院、写真4.3.3-8）：住宅部分は真壁造であるが、サンルーム的に張り出した患者待合室と思われる部分は大壁造で上部にバルコニーがあったが、崩落している。敷地内には土蔵と物置があるが、ともに全壊している。基礎は建物2と同じく布石式であり、土台と基礎の緊結がないため、建物全体が25cm北側へ移動している。通し柱が梁との仕口で折れたためか2層の傾斜が著しい。バルコニーを支えていた待合室の張り出し部の外壁は剥離し、下地が露出している。柱（ヒノキ）の基部から上部まで、下地板の柱釘止め部、バルコニーを支える横架材と柱の仕口部には激しい腐朽と蟻害（ヤマトシロアリによる）があり、この部分の崩壊を促進した可能性が高い。一般にヤマトシロアリの被害は、その水分依存性から地面から1mまでといわれている。この場合はバルコニー床からの雨水漏出により壁面内部の木材は常に含水率が高く、上部まで被害が及んだと考えられる。同様の被害は他の住宅でも認められた。物置の土台は、腐朽と蟻害によりその機能がほとんど失われている。土台と基礎を緊結するアンカーボルトも激しく

写真4.3.3 一部大壁式の医院兼住宅：建物3（芦屋市業平町6）。真壁造の住宅部分。

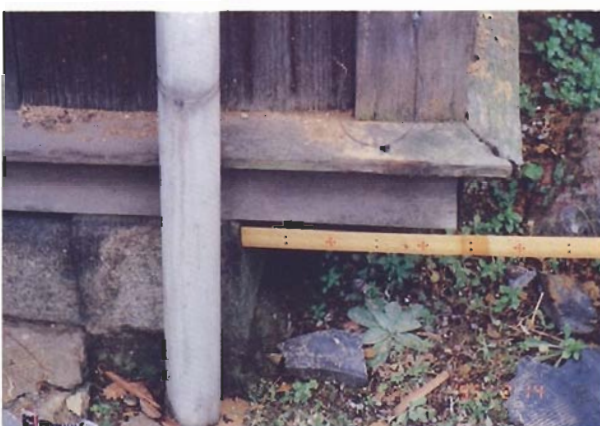
写真4.3.6 同建物の布石基礎からのずれ。基礎は建物2と同じく布石式であり、土台と基礎の緊結がないため、建物全体が25cm北側へ移動している。

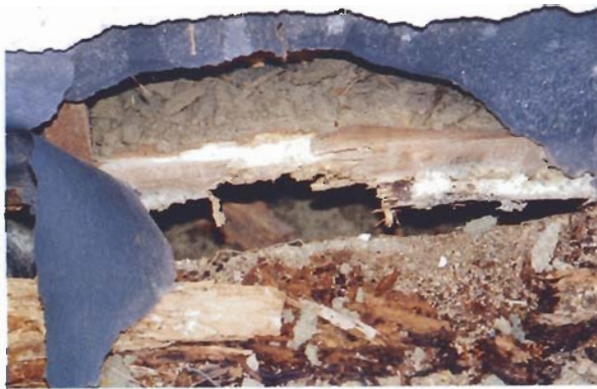
写真4.3.8 同建物敷地内物置の土台。腐朽と蟻害によりその機能がほとんど失われている。土台と基礎を緊結するアンカーボルトも激しく腐蝕しており 各所で切断。

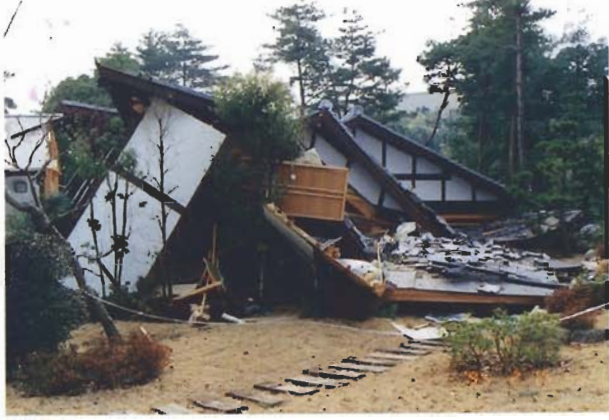
写真4.3.16 集成材／素材軸組構法建物の倒壊：建物38（宝塚市塔の町・S女子学院内）。主屋・下屋とも床下はコンクリート敷設、主屋の床下部材には防腐・防蟻施工、床下には腐朽・蟻害は認められなかった。

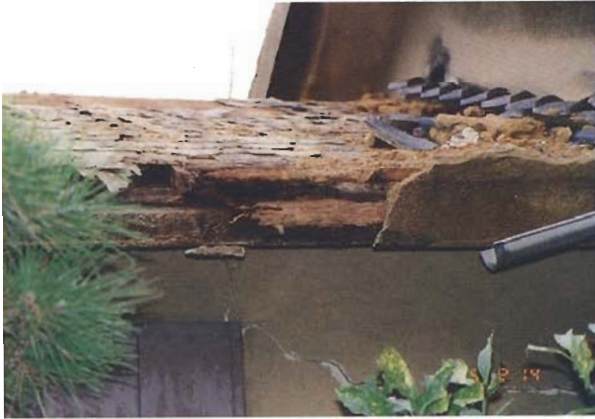
5) **建物23** (住宅、写真4.3.13-15) : 瓦がすべて落下し、建物が基礎からずれていた。増築したと思われる部分は、独立基礎 (コンクリート) から柱が抜け出している。軒先は防火対策のためか、モルタル様のもので包んでいるが、水分滞留のため内部は激しく腐朽し、シロアリ食害も認められた。壁は真壁であるが、土台は腐朽と蟻害により内部まで劣化していた。

写真4.3.14 同建物の屋根軒先部の腐朽。軒先はモルタル様のもので包んでいるが、水分滞留のため内部は激しく腐朽し、シロアリ食害も認められた。

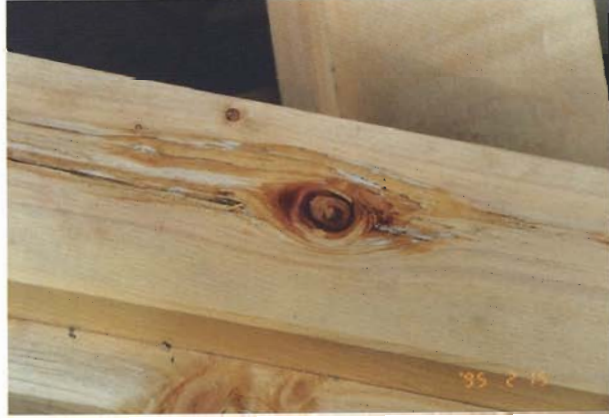
写真4.3.17 同建物の一部の部材に認められた腐朽。生立木の時、枝から樹幹に侵入した腐朽菌が活動を続けていたものと思われ、乾燥不良のまま建築された可能性が高い。

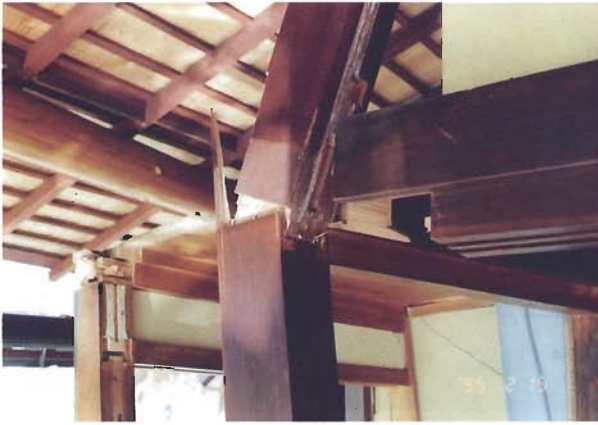
7) **建物39** (京の家、写真4.3.18-19) : 小松班の No.30と同じ建物で柱と横架材は各所で破損している。腐朽、蟻害は認められなかった。

写真4.3.19 同建物の柱と横架材の損傷

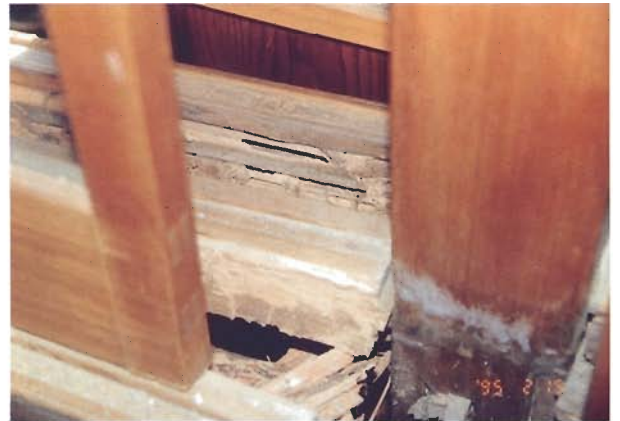
8) **建物40** (茶室、写真4.3.20-23) : 戦前の建築で、灘の酒造業者邸内から移築したもの。布基礎、土台のない束立て工法である。建物自体には地震動による損傷は少ないが、柱はすべて束石から落下し、全体が数10cm移動し、若干傾斜している。しかし、その直接原因ではないが、大引・柱・敷居には蟻害がかなり認められた。

写真4.3.23 同建物床組部材の蟻害

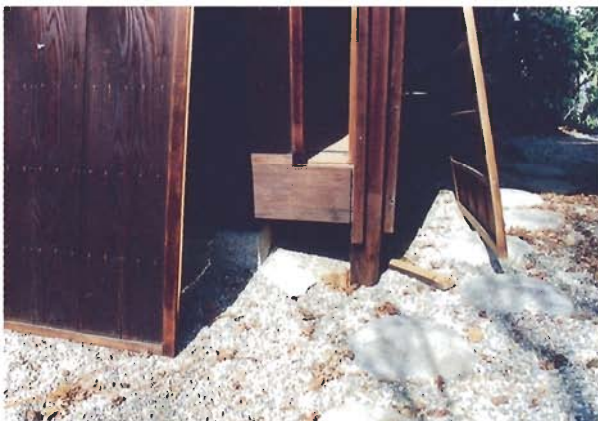
写真4.3.21 同建物柱の束石からの落下。全体が数10cm移動し、若干傾斜している。

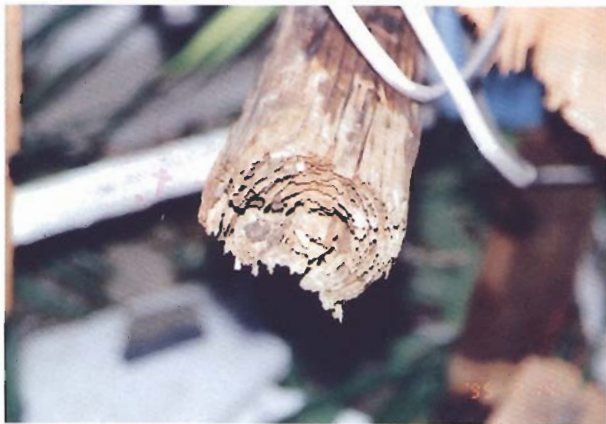
写真4.3.25 モルタル壁の剥落と部材の腐朽・蟻害
: 建物6 (芦屋市茶屋之町6、住宅)

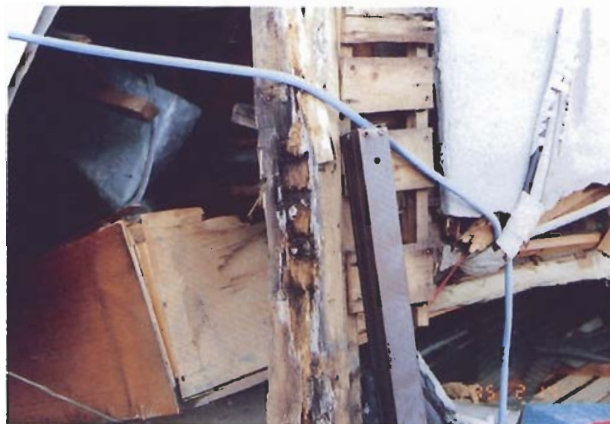
写真4.3.28 モルタル壁の剥落と部材の腐朽・蟻害
: 建物10 (芦屋市公光町2、店舗兼住宅)

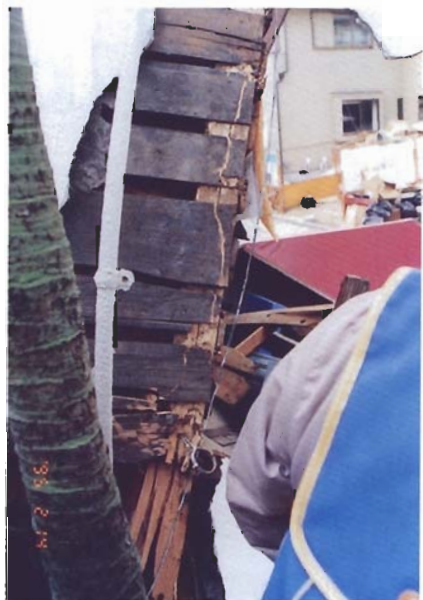
写真4.3.26 モルタル壁の剥落と部材の腐朽・蟻害
: 建物7 (芦屋市茶屋之町4、住宅)

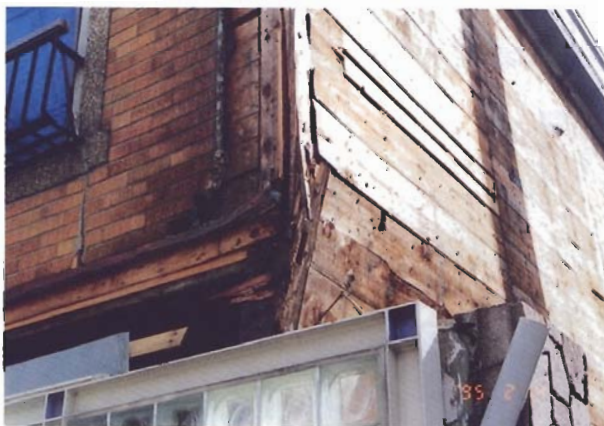
写真4.3.29 モルタル壁の剥落と部材の腐朽・蟻害
: 建物11 (芦屋市公光町1、店舗兼住宅)

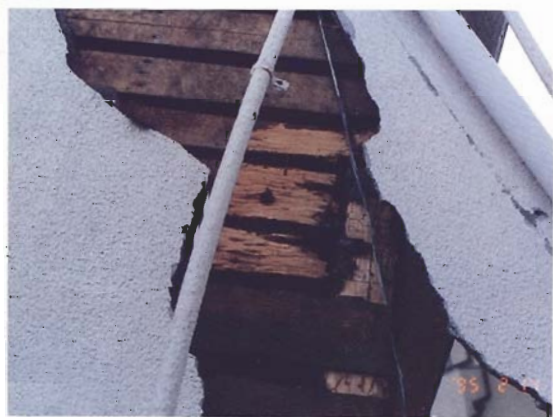
写真4.3.27 モルタル壁の剥落と部材の腐朽・蟻害
: 建物8 (芦屋市大槻町5、住宅)

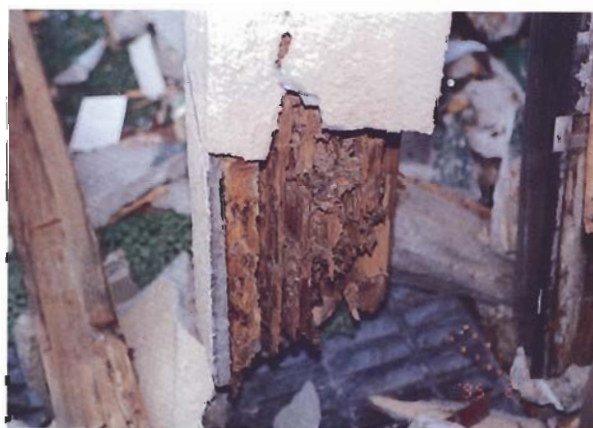
写真4.3.30 モルタル壁の剥落と部材の腐朽・蟻害
: 建物13 (芦屋市川西町3、住宅)

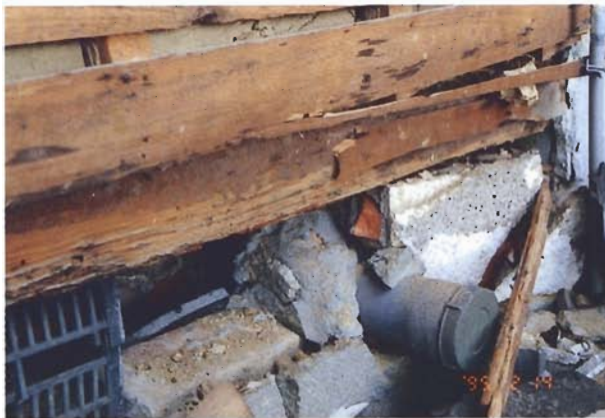
写真4.3.31 モルタル壁の剥落と部材の腐朽・蟻害
：建物15（芦屋市津知町8、住宅）

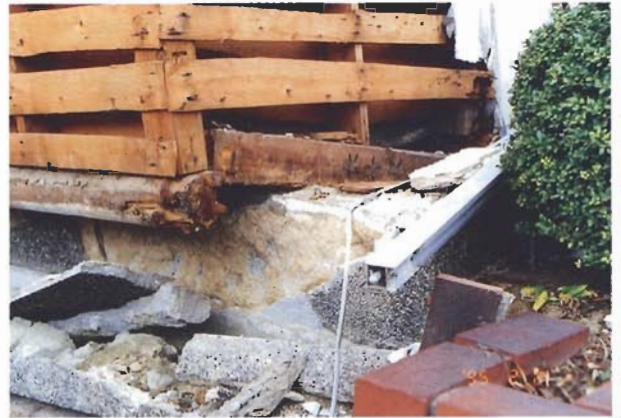
写真4.3.34 モルタル壁の剥落と部材の腐朽・蟻害
：建物21（神戸市東灘区森南町3丁目4、住宅）

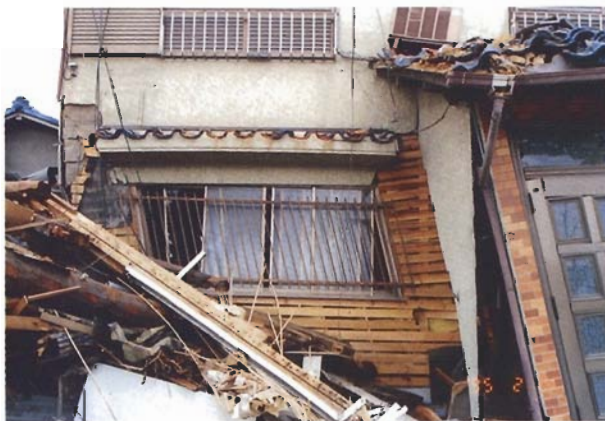
写真4.3.32 モルタル壁の剥落と部材の腐朽・蟻害
：建物16（芦屋市津知町2、住宅）

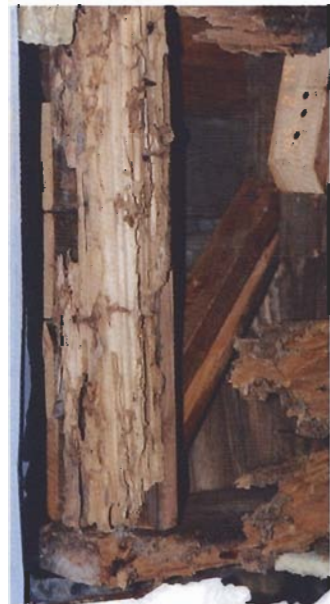
写真4.3.35 モルタル壁の剥落と部材の腐朽・蟻害
：建物22（神戸市東灘区森南町3丁目4、住宅）

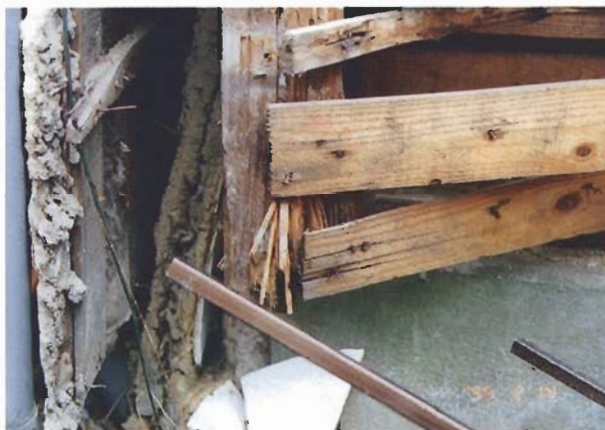
写真4.3.33 モルタル壁の剥落と部材の腐朽・蟻害
：建物19（神戸市東灘区森南町2丁目10、住宅）

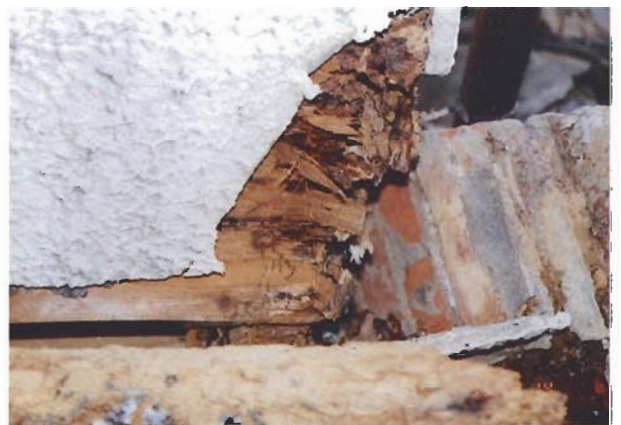
写真4.3.36 モルタル壁の剥落と部材の腐朽・蟻害
：建物24（神戸市東灘区本山中町1丁目13、住宅）

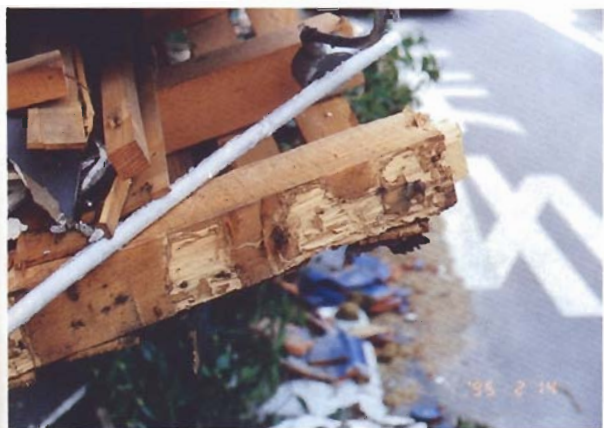
写真4.3.37 モルタル壁の剥落と部材の腐朽・蟻害
: 建物26 (神戸市東灘区本山中町1丁目14、住宅)

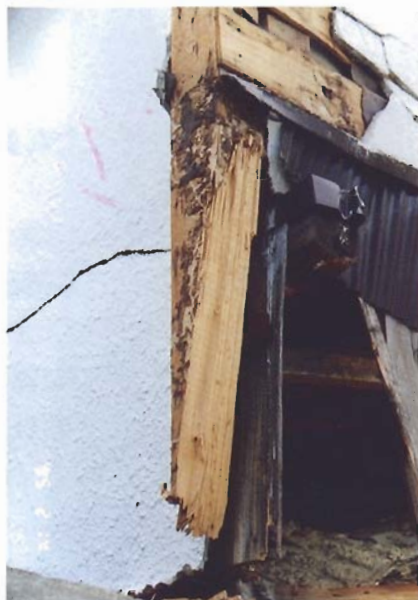
写真4.3.40 モルタル壁の剥落と部材の腐朽・蟻害
: 建物32 (神戸市東灘区本山中町2丁目7、住宅)

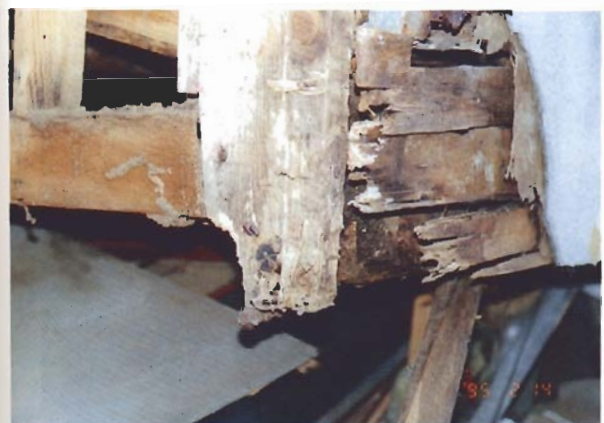
写真4.3.38 モルタル壁の剥落と部材の腐朽・蟻害
: 建物27 (神戸市東灘区本山中町1丁目12、住宅)

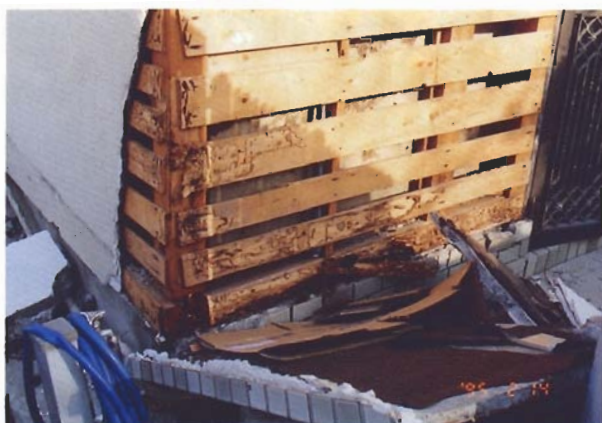
写真4.3.41 モルタル壁の剥落と部材の腐朽・蟻害
: 建物35 (神戸市東灘区本山中町2丁目12、住宅)

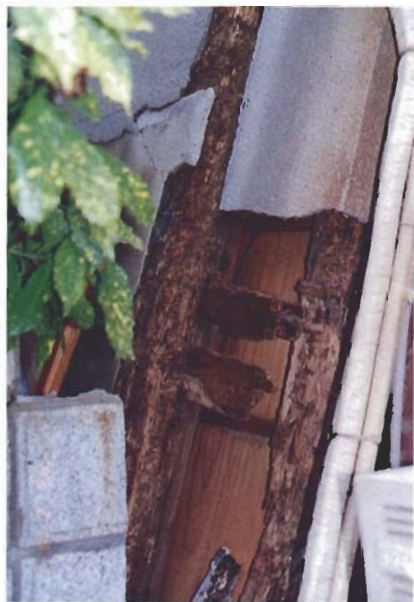
写真4.3.39 モルタル壁の剥落と部材の腐朽・蟻害
: 建物29 (神戸市東灘区本山中町1丁目1、住宅)

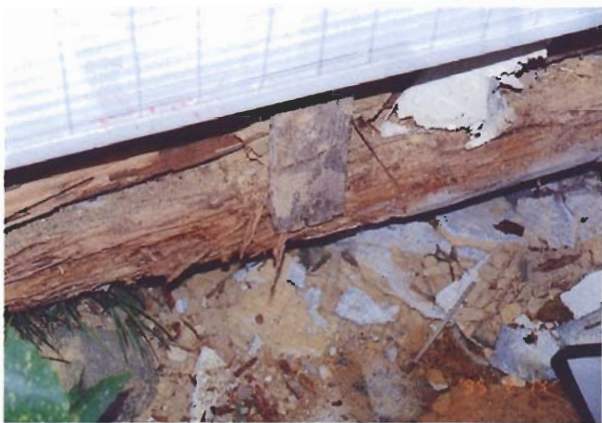
写真4.3.42 モルタル壁の剥落と部材の腐朽・蟻害
: 建物37 (神戸市東灘区本山中町4丁目14、住宅)

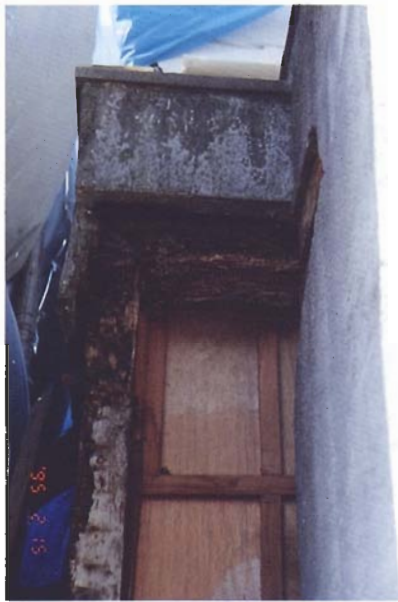
写真4.3.43 モルタル壁の剥落と部材の腐朽・蟻害
：建物41（西宮市仁川町3丁目14、医院兼住宅）

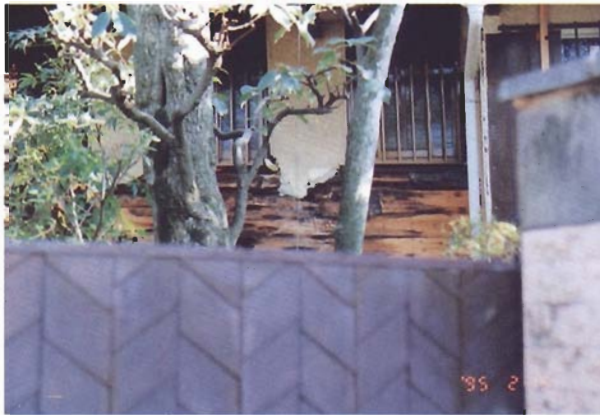
写真4.3.44 モルタル壁の剥落と部材の腐朽・蟻害
：建物43（西宮市仁川町3丁目14、住宅）

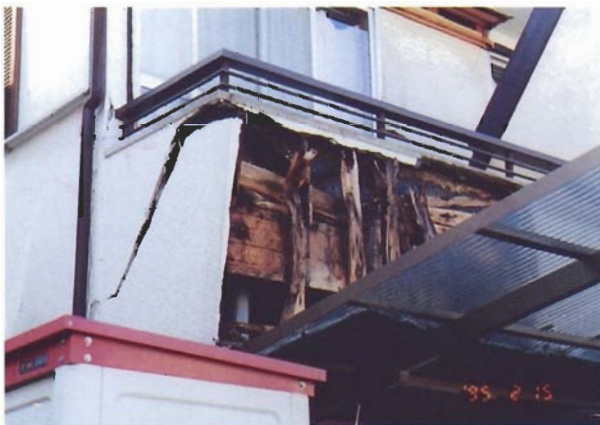
写真4.3.45 モルタル壁の剥落と部材の腐朽・蟻害
：建物44（西宮市仁川町3丁目11、住宅）

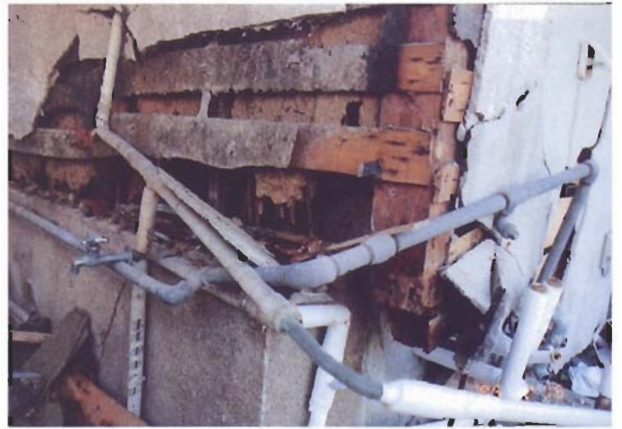
写真4.3.46 モルタル壁の剥落と部材の腐朽・蟻害
：建物48（西宮市甲東園1丁目4、住宅）

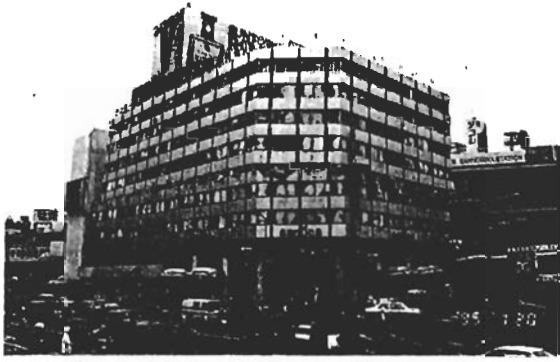
写真2 中間階が崩壊した交通センタービル

神戸から芦屋・西宮にかけて、いたるところで鉄筋コンクリート造または鉄骨鉄筋コンクリート造の崩壊が見られたが、とくに三の宮周辺の大きなビルに特徴的な被害が集中的に現われている。神戸市役所旧館（8階建ての6階，写真1）・明治生命ビル（12階建ての5階）・交通センタービル（9階建ての5階，写真2）・日本興業銀行ビル（10階建ての3階）・日本生命ビル（12階建ての4階）など、中間階の崩壊が多く発生し、これらはこれまでの日本における地震被害ではほとんど例を見なかった破壊形式である。

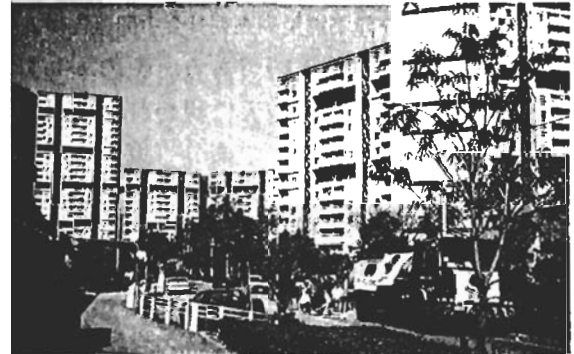
写真6 厚い断面の鉄骨が破断した芦屋シーサイドタウンのアパート群

また、芦屋浜シーサイドタウンの高層集合住宅では、鉄骨の柱が破断しており、これがいわば国家的なプロジェクトで作られただけに、大きな関心を呼んでいる(写真6)。

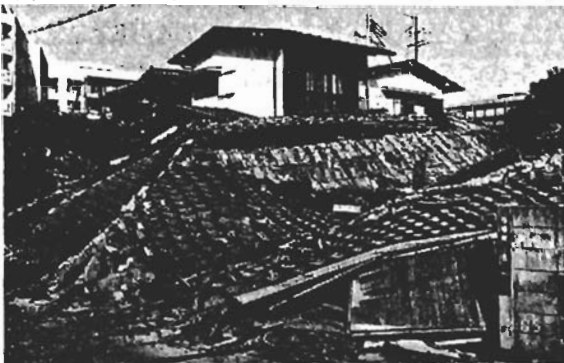
写真7 古い構法の木造住宅の倒壊
(後方の在来構法はほぼ健全)

法を含めて、木造の構法と用途・形態の組合せによる被害の特徴を、第2表に示すにとどめる。倒壊するような大きな被害をうけたのは、構法的に古いもの(写真7)と、新旧を問わず耐力壁が少ないなど、耐震的に不備なもの(写真8)であった。一方、在来構法(軸組構法)でも、金融公庫の融資をうけたようなものには、被害はきわめて少ない。

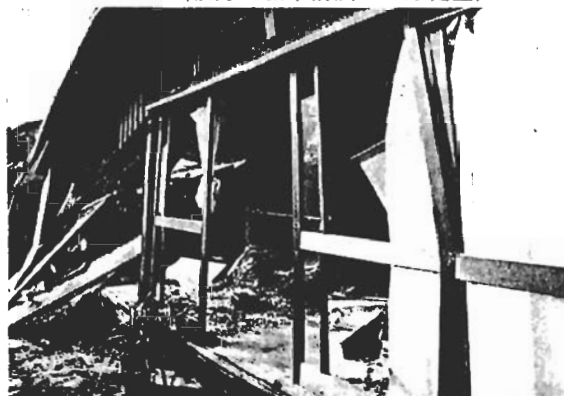
写真8 開口が大きく、耐力壁に乏しい木造住宅の被害

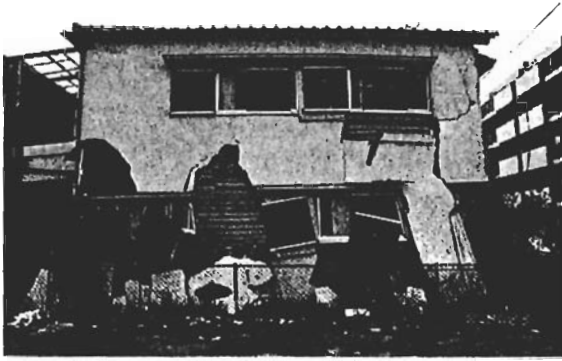
写真9 木造住宅の外装モルタルの剝落

外壁をはじめとする非構造部材の被害は、量的に大きいことを除けば、被害形態としては1978年宮城県沖地震などのときの被害とおおむね同じようなものである(写真9, 10)。

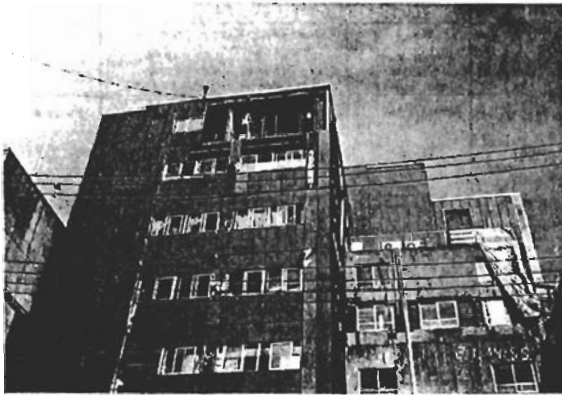
写真10 ALC外壁の剝落

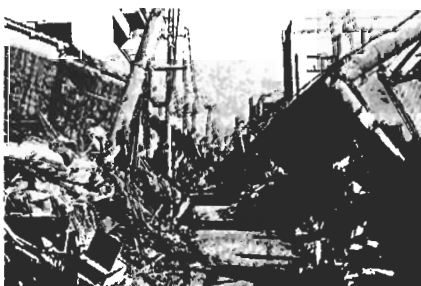
写真5 全体崩壊した木造住宅(灘区)

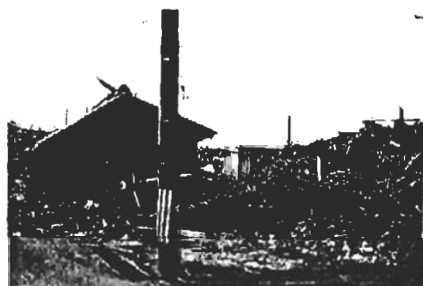
写真6 全体崩壊した木造住宅(右)(淡路島郡家)

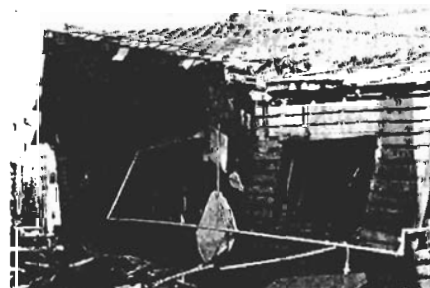
(b)部分崩壊、倒壊：写真7～13は、建物の一部が崩壊したり、倒壊した例である。写真7は、1階部分が崩壊した木造共同住宅で、2階部分や小屋組も大きな被害を受けている。写真8及び9は、1階部分が層崩壊した例で、写真8では、連続する木造住宅の1階部分が軒並み倒壊しているが、2階部分が比較的原型を留めているものもある。また、写真9の建物はコーナーに建つ建物で2階床梁に鉄骨ラチス梁が用いられており、1階部分に大空間があったことが想像される。今回の地震においては、激震地でこのように1階部分が層崩壊した例が多く、これらの建物は、一般にS1及びS2の仕様によるものが多いが、S3の仕様のもので、構造計画、施工等に問題のあるものでは、倒壊したものも見られた。写真10は、1階が倒壊した新しい木造住宅で、1階がガレージであったため、耐力壁の量が少なく、またその配置が不均衡であったものと思われる。写真11は、S3の仕様による3階建ての建物の被害で、1階部分が倒壊している。3階部分は増築によるものと推定される。写真12及び13は、いずれも1階に鉄筋コンクリート造の車庫を持つS3の仕様による建物の

写真7 1階が層崩壊した木造共同住宅(東灘区)

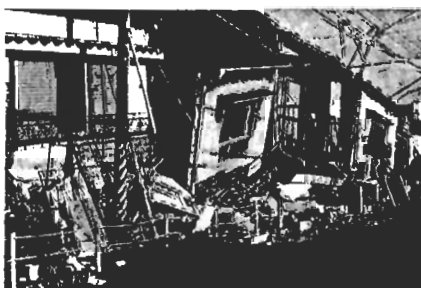
写真8 1階が軒並み倒壊した木造住宅(兵庫区)

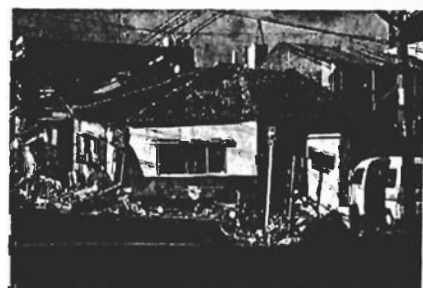
写真9 1階が倒壊した木造住宅。2階床に鉄骨ラチス梁が見られる(長田区)

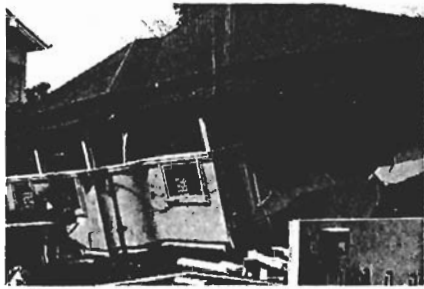
写真10 1階が倒壊した新しい住宅。1階部分がガレージで耐力壁が偏って配置されていた(灘区)

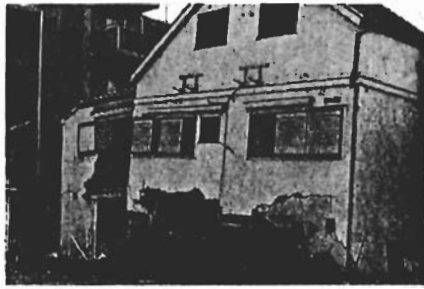
写真11 1階が倒壊した3階建て木造住宅。3階部分は、増築と考えられる(東灘区)

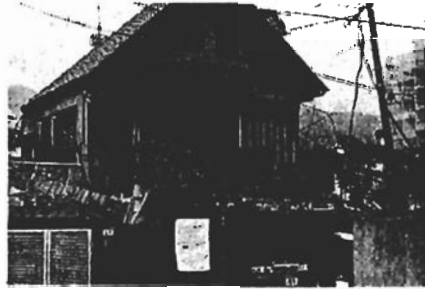
写真12 2階部分(木造の1層目)が倒壊した住宅。1階部分は鉄筋コンクリート造のガレージ(東灘区)

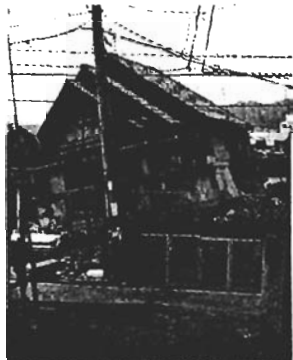
被害で、木造部分の1層目が完全に倒壊している。(c)傾斜：写真14～16は、建物が大きく傾斜した例を示したものである。写真14及び15は、間口の狭い住宅の被害で、1階部分が大きく傾いている。このような建物では、建物前面に開口が多く、耐力壁が配置されていないことが多い。写真16は、店舗併用住宅の被害で、1階部分が大きく傾いている。このような建物では、建物前面に大開口がとられ、耐力壁が配置されていない場合が多い。(d)内外装材の被害：写真17及び18は、外装モルタルが剥落した例で、写真18の建物ではモルタルが2階全面に渡って落下しており、残留変形は小さいが、地震時にかなり大きな変形を受けたことが想定される。写真19は、内装ボードの被害、写真20は、土塗り壁の被害を示したものである。(e)基礎の被害：今回の地震では、建物が振動的に被害を受けた割合が多く、基礎の被害に伴う上部構造の被害は比較的少なかったが、写真21に見られるように、盛り土の崩壊に伴い上部構造が被害を受けたものや、写真22に見られるように、地盤の変動に伴う無筋コンクリート造の基礎の被害が見られた。(f)腐朽、蟻害：今回地震の被害を受けた地域では、写真23に見られるように、蟻害や腐朽により、部

写真13 2階部分(木造の1層目)が倒壊した住宅。1階部分は鉄筋コンクリート造のガレージ(東灘区)

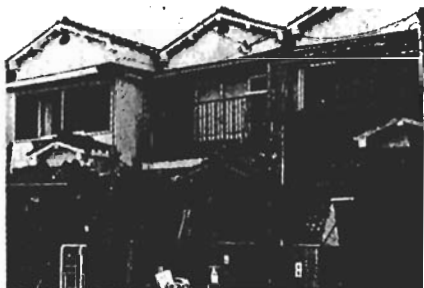
写真14 1階が傾いた間口の狭い建物(東灘区)

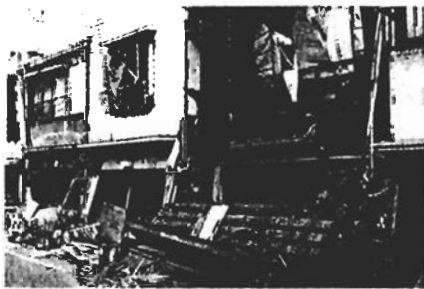
写真16 店舗併用住宅の被害。1階が大きく傾いている(長田区)

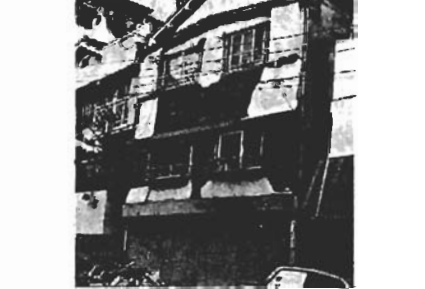
写真18 外壁モルタルの落下(中央区)

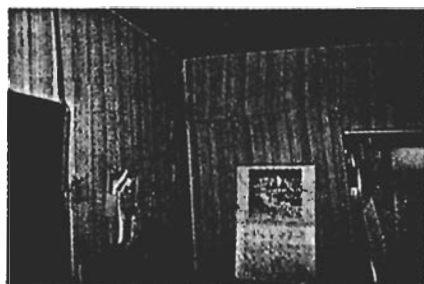
写真19 内装ボードの被害(東灘区)

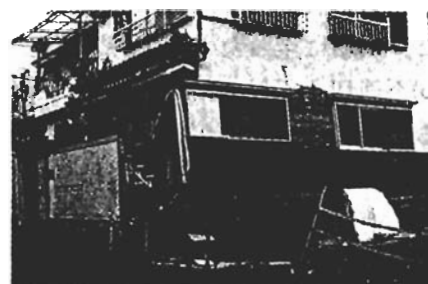
写真21 盛り土の壊崩による上部構造の被害(東灘区)

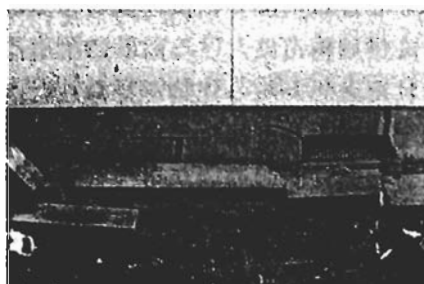
写真22 地盤変動に伴う基礎の被害(東灘区)

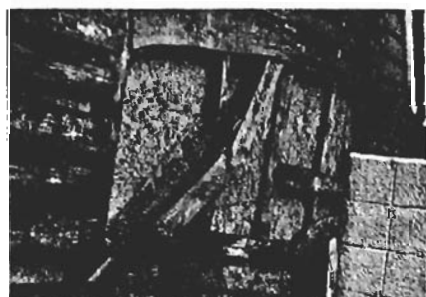
写真1 座屈した三割筋違い

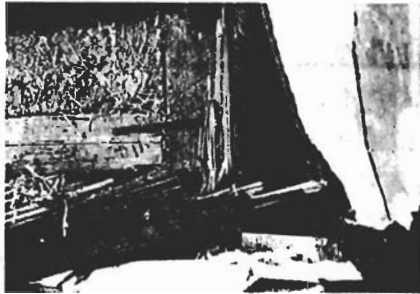
使用されていた製材品の樹種としては、スギ、ヒノキ、ヒバ、地マツ、ベイツガ、ベイマツ、ラジアタパインなどがあげられる。構造材としての破損の形状では、前述した筋違いの座屈、通し柱の曲げによる破損(写真4)、ボルト接合部での木材の割裂を伴った破断(写真5)等が代表的なものとしてあげられる。モルタル下地材として多用されていたスギの小幅板は、配置間隔が広がったためもあり、下地材そのものに著しい腐朽を認めるケースは少なかつた。局部的に柱や、土台、あるいは筋違いなどに腐朽や、シロアリの被害が認められた場合もあつたが、これについては別項でふれられているので、ここでは扱わないこととする。

写真4 通し柱の曲げ破損

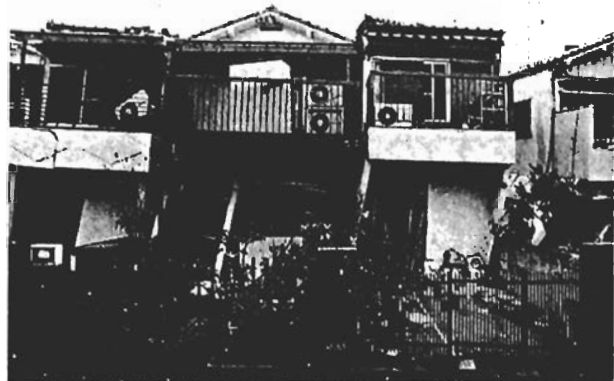
写真2 建て売り住宅の被害。間口に壁がないと被害を免れない

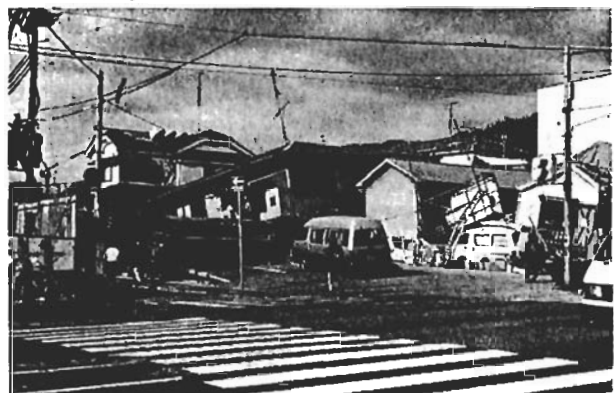
写真3 2階を増築した住宅の倒壊（左側の大きい建物）

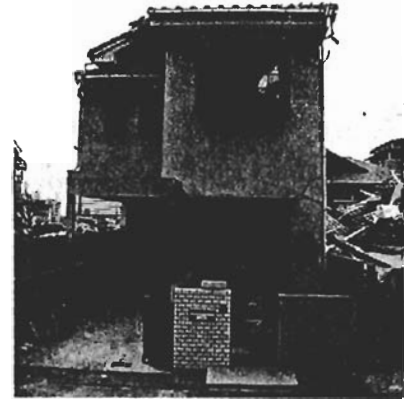
写真4は、ツーバイフォー住宅で1階が大きく傾斜した建物である。また、写真5は隣家の寄り掛かりによるものと考えられるが、倒壊したパネル構法住宅である。

写真4 ツーバイフォー住宅の開口部廻り。モルタルが大きく剝落した
