日本木材学会編

木造住宅の耐震

1996年4月

日本木材学会
(社)日本木材加工技術協会
(社)日本木材保存協会
(財)日本住宅・木材技術センター

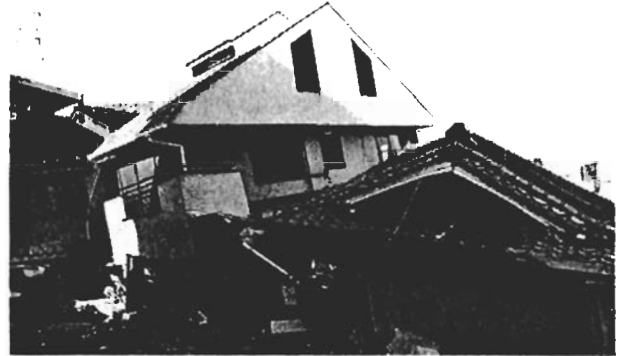
写真4は、ツーバイフォー住宅で1階が大きく傾斜した建物である。また、写真5は隣家の寄り掛かりによるものと考えられるが、倒壊したパネル構法住宅である。

写真5 1階が倒壊した木質系パネル構法住宅。隣の建物に寄り掛かっている

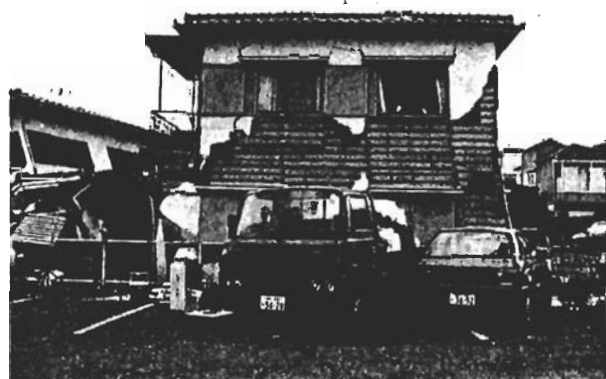
写真8 モルタルの剥落。

今回の地震でも、写真8のような、ラスモルタルの剥落被害が大量に報告されている。ラスモルタル外壁は、ラスのJIS製品がほとんど市中に存在しないこと、タッカー止めの間隔が大きいものが多い、など耐震性の点では、多くの問題を抱えている。また、サイディングなどとの価格競争の中で、それらが改善される見込みも小さい。

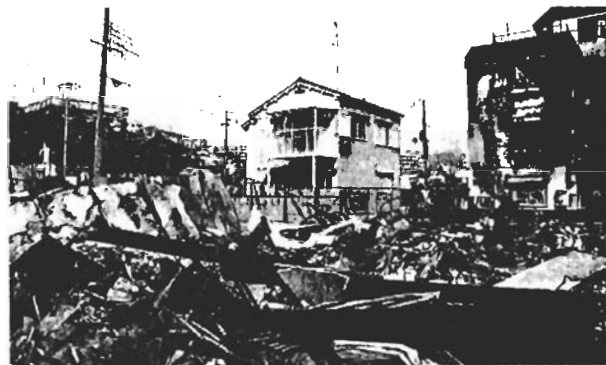
写真9 周囲が焼失した中で、燃え残った住宅。ラスモルタルが剥落しなかった。

写真9は、長田区の焼失地域にあって一つ焼け残った住宅である。建物が比較的新しく、ラスモルタルが脱落しなかったことが幸いしたと考えられる。

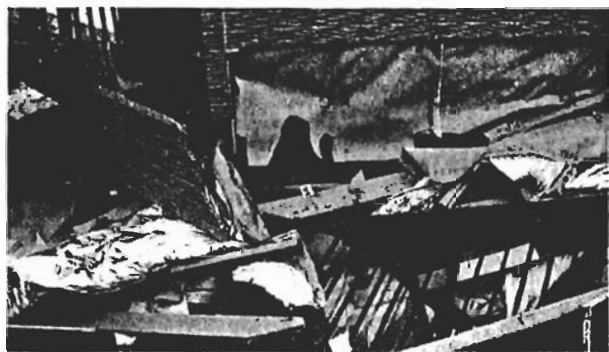
写真10 コンクリート系の外壁は、金物に引っかけられているだけ。下地合板がない

ものがある。写真10は、新築2ヵ月で1階が倒壊した建物の外壁を示しているが、この構法であった。この場合、外壁は自重が重く、なおさら問題である。

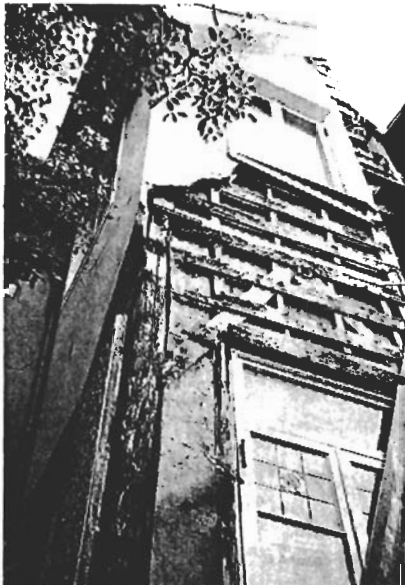
写真-1 モルタル壁内部の腐朽・ぎ(蟻)害の例1

ルタル壁の内側で激しい全面的被害が顕著に認められた写真-1, 2のような例があり、住宅の隅角にある水回り付近の土台と柱(写真-3)、玄関の柱、浴室の柱、窓台、あるいはバルコニーや出窓の持ちだし部分(写真-2, 4, 5, 6)、サッシや鋼材あるいは配管に接している木部などであった(写真-3, 7, 8)。一般にシロアリより腐朽の方が種々の場所で被害が見つかる傾向にあった。写真-4, 5, 6に示すように、モルタルや金属板など外装材に覆われている木材に、樋の破損や窓台や庇などの雨仕舞の悪さがもとで供給された水分が、乾かずに腐朽に及んだと考えられる例が多かった。浴室付近では、柱の上部

分厚いモルタル壁の内部で、隅角の通し柱、木摺下地、筋違が全面的に激しい腐朽とシロアリの被害を受けていた。

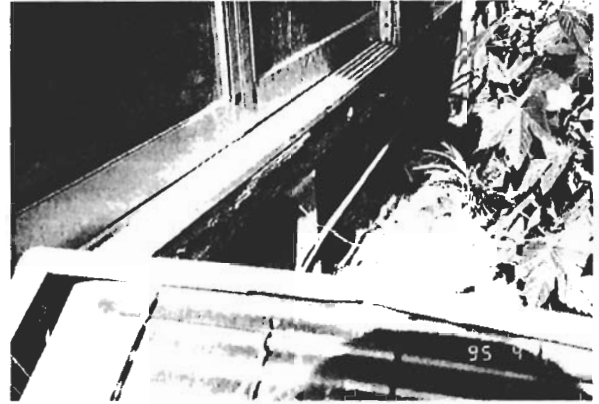
に被害がみられた。これは、サッシ周りで結露した水が木部へ伝わったためと思われる。居室においては、サッシで結露した水が敷居から土台に伝わり、土台を腐らせた例(写真-8)などもあった。

写真-8 結露水が原因で発生した腐朽・き害の例
アルミサッシの下にある土台の腐朽とシロアリの被害である。サッシ周りで結露した水が伝わったためと思われる。
