2004年度 木材強度・木質構造研究会
春期シンポジウム

「新潟県中越地震における木造建築物の被害」

2005年3月18日

主催：日本木材学会木材強度・木質構造研究会

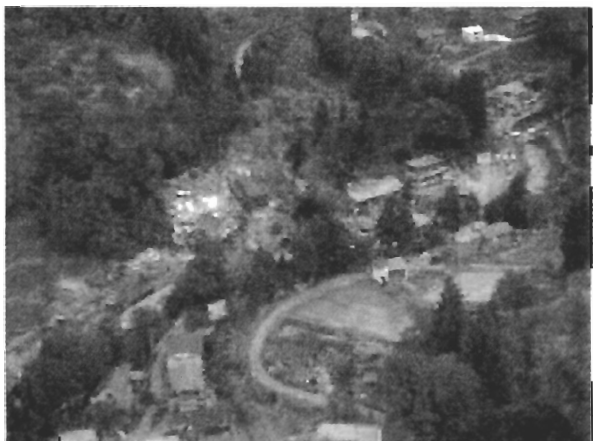
写真3 長岡市蓬平地区の地滑り現場と
滑り落ちそうな家屋

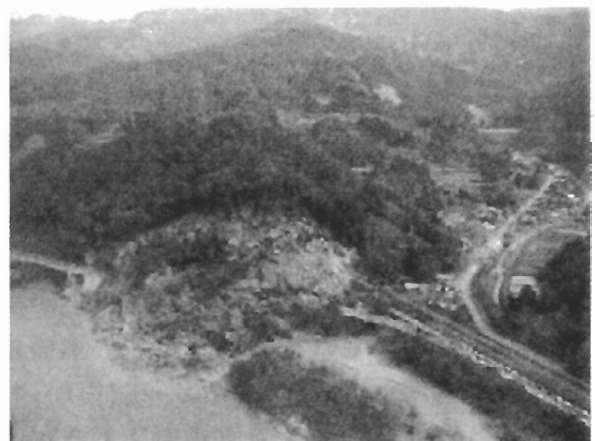
写真4 長岡市妙見町の大規模土砂崩落
現場（母子3人遭難現場）

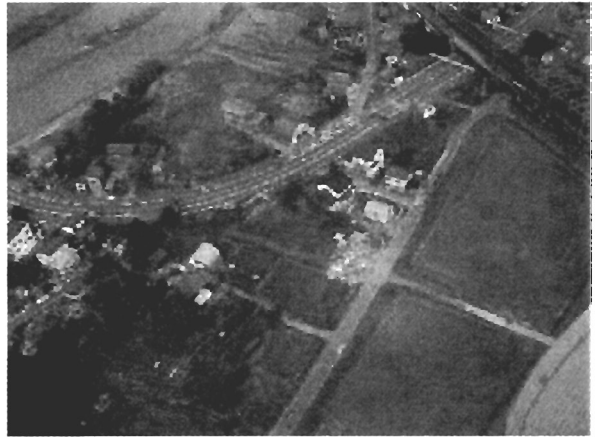
写真8 旧堀之内町郊外の倒壊家屋

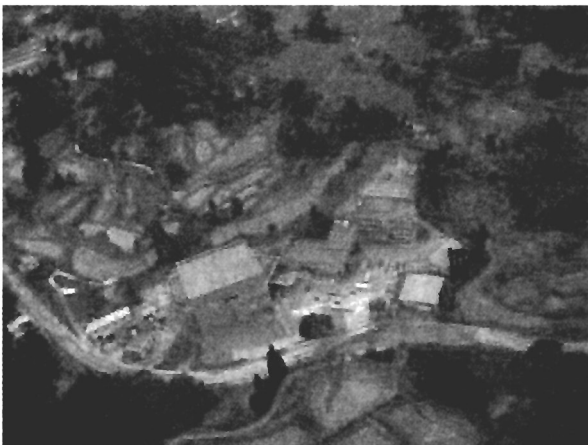
写真9 土砂崩壊箇所にて囲まれた山古志村役場

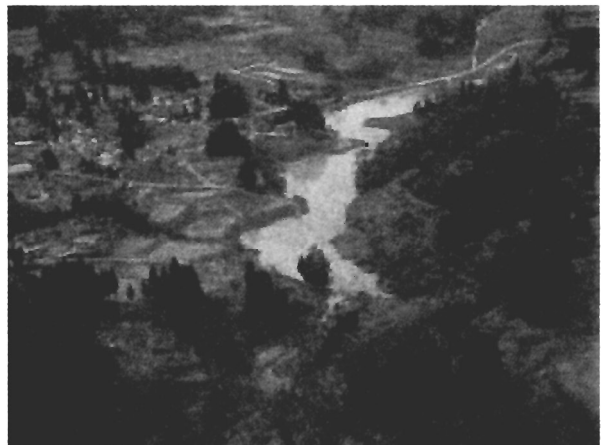
写真10 土砂で堰き止められた奥内川

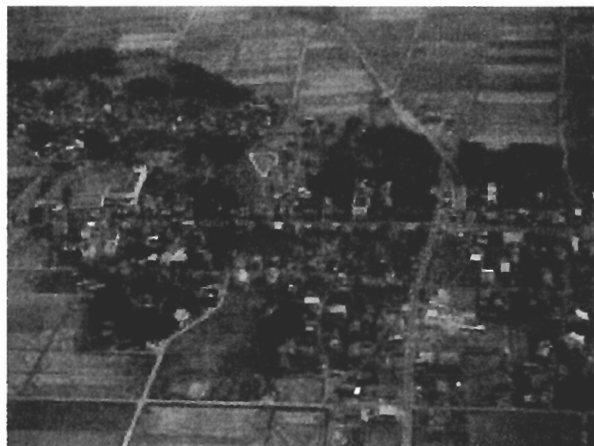
写真 12 十日町市郊外集落（市街地同様ブルーシートの割合は低い）

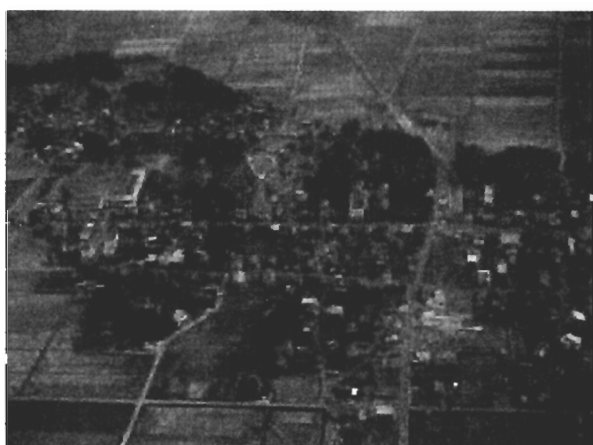
写真 13 川西町（ブルーシートの割合は比較的低い）

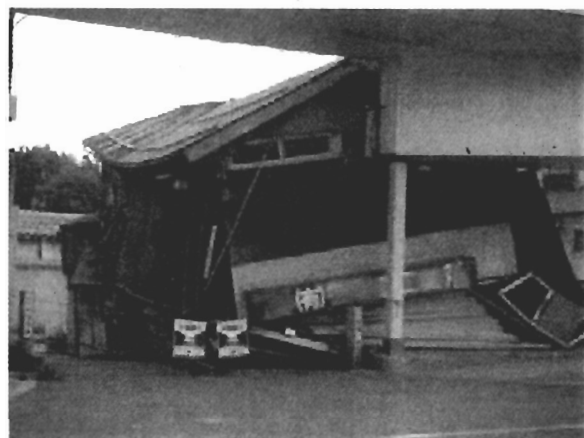
中心市街地で店舗併用住宅などの間口の開口が大きな建物（写真 16）、土塗り壁を有するような比較的古い様式に基づく建物（写真 17）が選択的に倒壊していた。写真 16 の東栄 2 丁目付近は商店街で、後背地が崖で下がっている。上部構造の支持が良くないために

倒壊した建物もあるものと推測される。

写真 16 倒壊した店舗併用型住宅

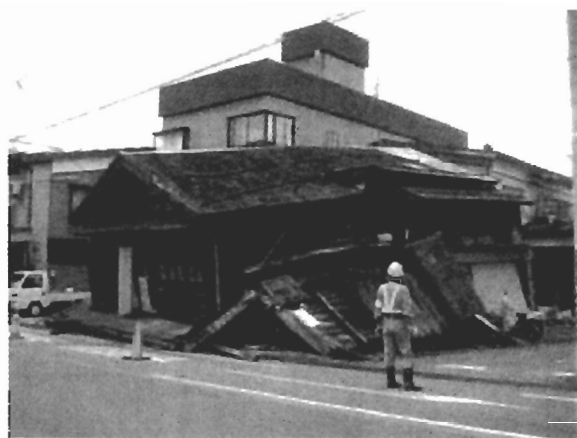
写真 17 倒壊した比較的古い構法の住宅

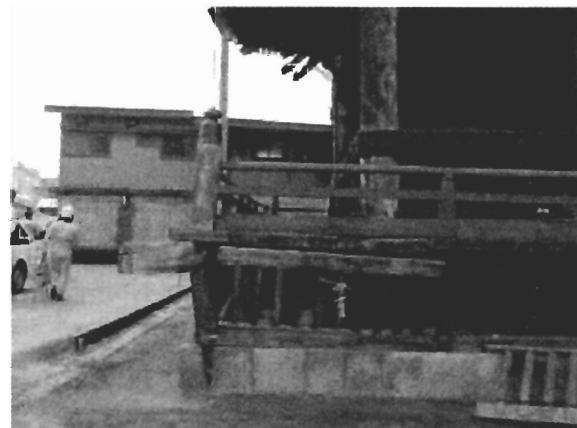
写真 17 の平成 2 丁目付近の神社でほとんどの墓石が西側に倒れている（写真 18）。転倒墓石の縦横比は 45 cm × 103cm、30 cm × 64cm。0.45G 程度は入力されたと判断される。神社の本堂も大きく南に傾斜（写真 19）していた。

写真 19 大きく傾いた本堂

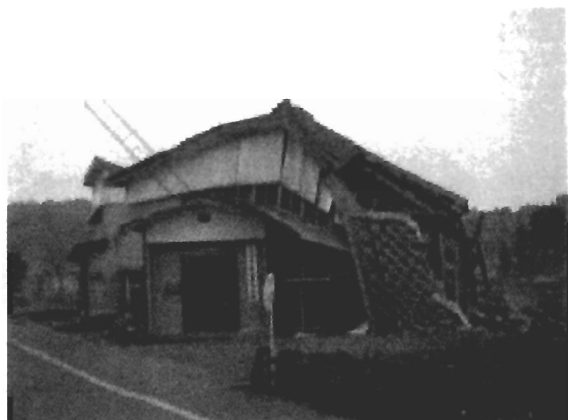
大字東吉谷とされる地区には、数十戸程度の小集落が断続的に山際に散在している。東吉谷地区を全て合わせると 200 ～ 300 世帯が田畑の中に存在するものと推測される。関越高速自動車道の上から、吉谷小学校の周辺に 4、5 棟の木造家屋の倒壊（写真 20）が集中しているのが確認された。納屋、車庫の倒壊が目立つが住宅の倒壊もある。大破したものを含めると全体の 1 / 3 程度は全壊に相当する。小千谷市市街地よりも被害率は高く、被害の程度も大きい。川口町、旧堀之内町新道島地区よりは被害率は低い。2 階のみが層崩壊、崩落した建物（写真 21）、2 階の残留変形が 1 階よりも大きい物件（2-H-1）が少なくとも 5 以上はあり、高床式木造も 1 層の RC 造部分から 2 層以上の木造部分が崩落した被害例（写真 22）があった。これらは、最近の震害（平成 7 年兵庫県南部地震、平成 12 年鳥取県西部地震、平成 15 年宮城県北部連続地震）による同様の被害例より、その割合が高い。

写真 21 2階が層崩壊した集会場

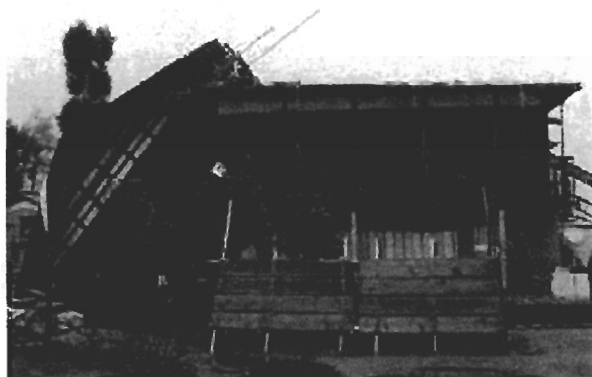
写真 22 2階が崩落した高床式木造

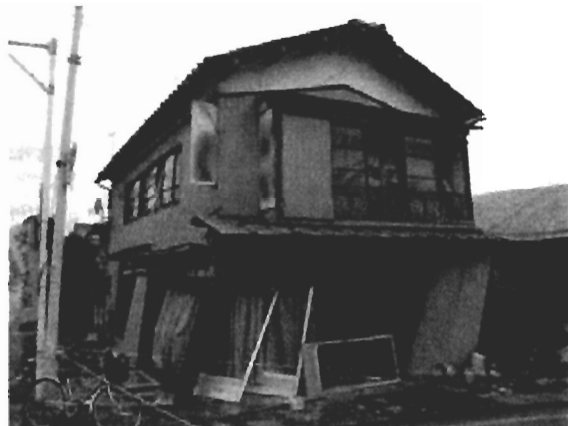
町役場付近のことを地元の人々は東川口地区と呼ぶようであるが、ここには川口町のうち約 500 世帯が集中し、倒壊家屋（民家、店舗併用住宅）がざっと見ただけで 15 棟以上ある。大破（写真 24）したものや、非住居の被害も含めると役場付近の半数以上の建築物が全壊に近い。

写真 24 大破した店舗併用住宅

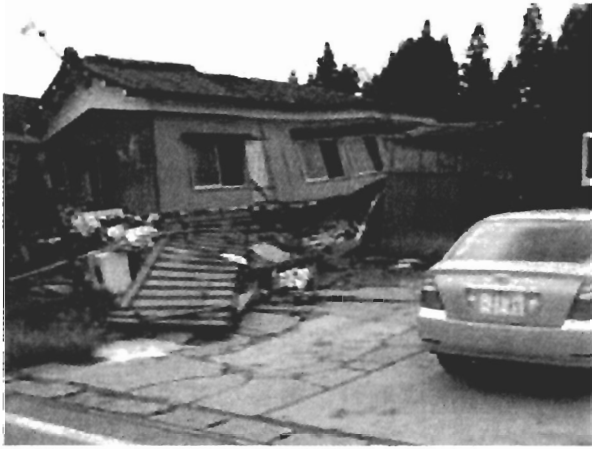
川口町の武道窪地区は、緩やかな傾斜地に約 50 ～ 60 世帯の木造家屋が建つ集落である。倒壊家屋（写真 27）が 10 棟以上あり、大破した家屋（例えば 1-B-1）を含めると集落の半数以上がほぼ全壊したとみられる。車庫、作業小屋の倒壊も目立った。

写真 27 川口町武道窪の倒壊家屋

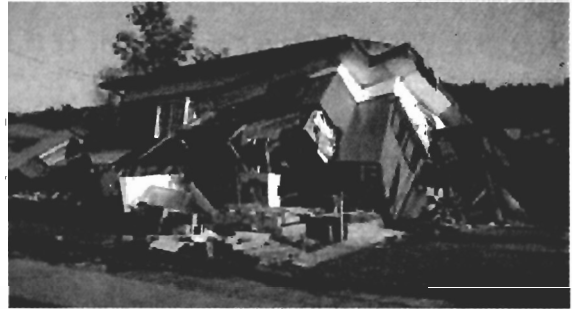
川口町田麦山地区は、西川口から沢伝いに登った台地の上に広がる田園地帯に木造家屋が点在する約 170 世帯の集落（写真 29）である。家屋（写真 30）、農作業小屋等の倒壊が 10 棟以上確認され、大破を含めると半数近くの木造建物が全壊に近い被害を受けたと見受けられた。地盤変状による傾斜が大きな家屋、一見被害軽微に見えるが、建具が曲がるなどの被害を受けた小屋裏 3 階建て住宅、連結部分が破壊して倒壊した作業小屋なども確認された。場合によっては武道窪地区より被害が大きいとする被害報告もある。

写真 30 田麦山地区の倒壊家屋

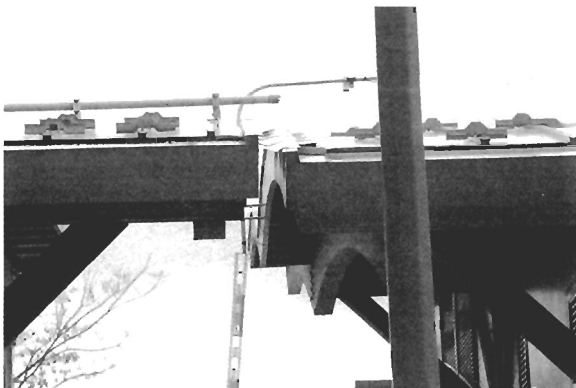
店舗兼事務所(C)： 1996 年築。旧小出町の中心から南東へ約 2.5 km 離れた公園内にあり、同公園内には公共の文化施設やグラウンド等がある。建物は平屋建てで、外周は RC 造で、内部の柱、梁に集成材が使用されている(写真 C-1~4)。集成材に損傷は見られなかった。建物外壁の RC 部に一部ひび割れが生じていた(写真 C-5)。建物西側においてトイレ棟との間の通路がうねり、敷き詰められた舗道ブロックが崩れ、マンホールの浮き上がりが生じていた(写真 C-6)。また、隣接するトイレ棟の屋根と当該建物の屋根が接触しており、樋が変形していた(写真 C-7)。近隣の住宅は特に被害は見られなかった(写真 C-8)。

写真 C-7 屋根(隣接するトイレ棟の屋根(左)と接触し、樫が変形している)

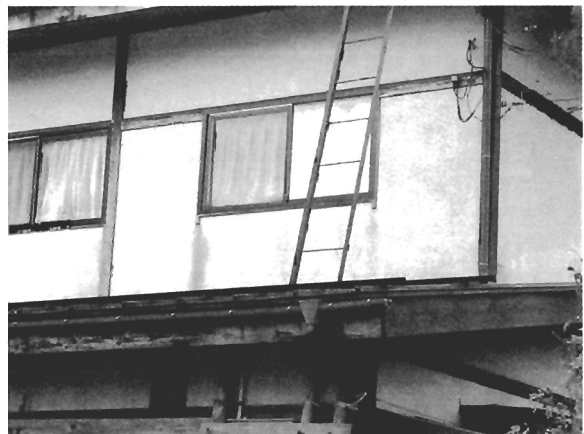
体育館(D)： 1994年築。旧湯之谷村役場から8kmほど東の温泉街にある。RC造の建物で、屋根のみ集成材構造の方形屋根である（写真D-1～3）。集成材を含めて建物の損傷は特に見られなかった。近隣では住宅のモルタル外壁のきれつ、墓石のずれが見られた（写真D-4）。

写真 D-4 近隣の住宅(外壁モルタルにきれつが生じている)

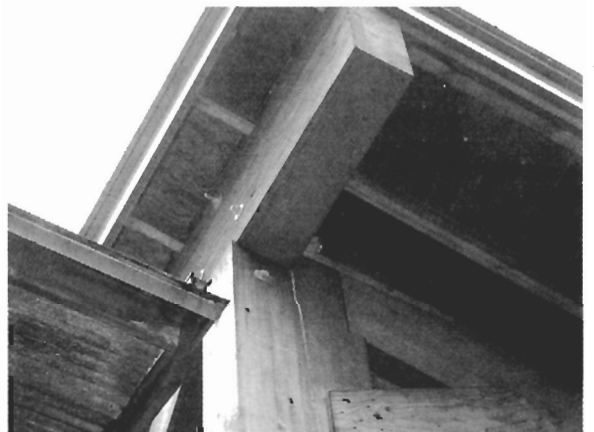
集成材の被害、建物および敷地の被害、近隣地域の家屋、道路等の被害の概略を表3に示す。一部の建物を除き、主要構造部を構成する集成材に被害は認められなかった。一部の建物で見られた集成材の損傷は、接合部におけるドリフトピン近傍での割裂破壊および梁受け部での割裂破壊であった。建物内部の損傷には、下地材のボードの継目に沿った壁紙のしわ、化粧パネルや天井材の破損や落下等が見られた。集成材に損傷が見られた建物の敷地内では、地盤変動によると推測される基礎や犬走りの割れ、地割れや地盤の沈下が見られた。下記に調査した建物の概要とその被害状況、近隣の被害状況を記す。

倉庫(J)： 1992年地区。長岡市の北東部にある工場内に建てられた倉庫で、工場(G)(H)、倉庫(I)と同じ敷地内にある。通直集成材の柱、梁で構成された壁のない建物で、接合部は鋼板挿入・ボルト接合であるが、一部に合板ガセットが併用されている(写真 J-1)。倉庫の長手方向は集成材で筋かいが組まれている。集成材の損傷は倉庫端部で梁を受ける柱の接合部に割れが一箇所見られた(写真 J-2)。同敷地内の工場(H)では内装壁の石膏ボードに一部破損が見られた(写真 J-3, J-4)。敷地内では建物の基礎の一部にきれつや、材料運搬用のレールの基礎部分にきれつが生じ、レールにずれが見られた(写真 J-5)。地震当時は、原材料の荷崩れや、製造装置の移動があったとのことであったが、調査時には平常通り操業していた。周辺は工業団地、水田、住宅地である。建物の敷地のすぐ脇を通る農道(未舗装)に敷地に沿って地面の陥没が生じており(写真 J-6)、マンホールが10 cmほど浮き上がっていた。近隣では、瓦が落ち、屋根にブルーシートをかけた住宅が目立った。

写真 J-2 柱頭(梁受け部の割れ)

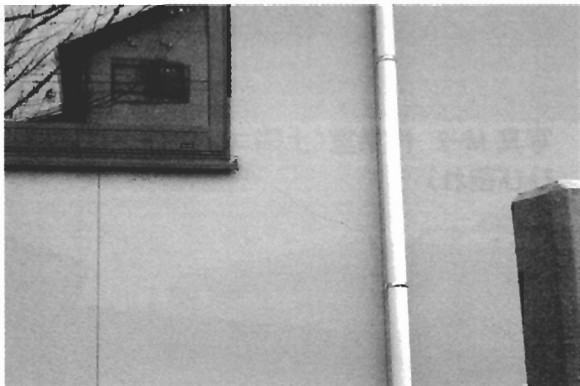
児童福祉施設(L)： 1999年築。長岡市西部に造成された新興住宅街にある。一部2階建てのL字形の建物で、通直集成材の柱、梁と鋼板挿入・ボルト接合による2階まで吹き抜けのオープンスペースがある(写真L-1~3)。集成材に損傷は見られなかったが、玄関や階段室の壁紙のしわ、トイレ内の内壁ボードの一部剥落、給食室の土間コンクリートの細かいひび割れが見られた(写真L-4)。また、モルタル外壁に幅0.7mm程度の細かいひび割れが入っていた(写真L-5)。近隣の住宅は比較的新しいものばかりであるが、モルタル外壁のきれつ、基礎のきれつ、燈籠の落下等が見られた(写真L-6~8)。また、地面の陥没や盛土の崩れ等もあった。

写真 L-5 外壁のモルタルのひび割れ

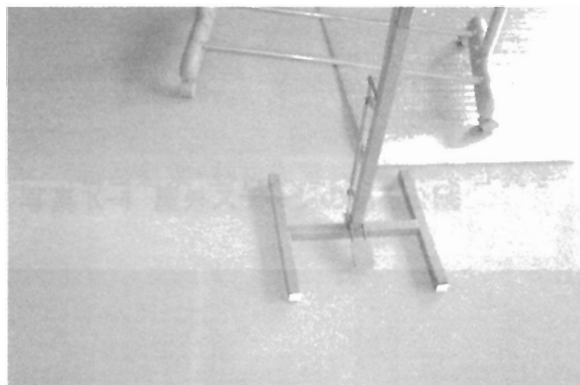
店舗(M)： 2003 年築。長岡市街北東部にある。一般住宅程度の規模の平屋建ての建物（写真 M-1）。集成材の接合は鋼板挿入・ドリフトピン接合である。店舗内作業室の土間に細かいひび割れが入ったほかは被害は見られなかった（写真 M-2）。店舗に隣接した建物（鉄骨造）では外壁が剥落しており（写真 M-3），近隣の住宅では，屋根瓦のくずれ，ブロック塀のきれつ，外壁モルタルのきれつや灯籠の落下が見られた（写真 M-4～6）。

写真 M-2 作業室(土間コンクリートに細かいひび割れ)

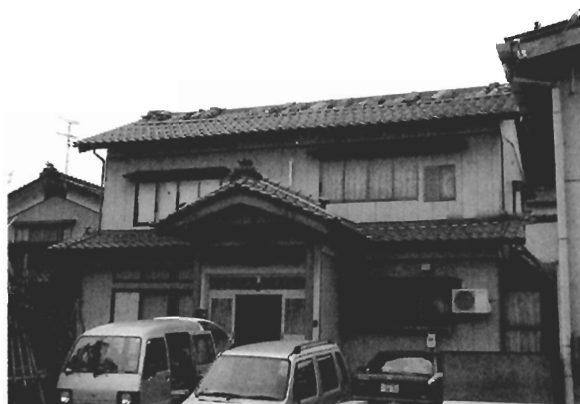
写真 M-4 近隣の住宅(屋根瓦のくずれ)

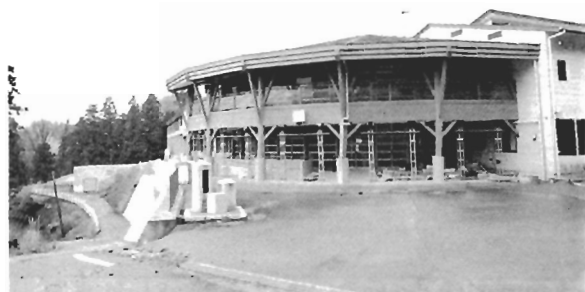
文教施設(N)： 2001 年築。小千谷市の東部の山間にある。傾斜地を造成して建てられた 2 階建ての建物。平面計画は L 字型で、東西棟と南北棟が交わる隅部に玄関ホールが配置されており、それぞれ防火壁で隔てられている。被害は玄関ホール付近に集中しており(写真 N-1)、玄関前ポーチに配された集成材円柱 5 本すべてに柱脚から柱頭にかけての割裂破壊(写真 N-2)と柱の傾斜が見られた。玄関扉のガラスの破損や玄関ホールと南北棟間の壁、床、基礎の隙間が見られた(写真 N-3~6)。建物内では南北棟 2 階教室の集成材柱 1 本に割れが生じていたが(写真 N-7)、玄関棟 2 階や東西棟 2 階では集成材に損傷は見られなかった(写真 N-8~10)。玄関脇の南北棟壁の窯業系サイディングの破損、布基礎、床下土間コンクリート、犬走りのきれつが見られた。玄関、南北棟前のアスファルトにはいくつもきれつ、盛り上がりが見られた。建物周囲の地面が陥没しており(写真 N-11, N-12)、特に建物北側のグラウンドは一部で地盤が大きく沈み、いくつもの地割れが生じていたことから(写真 N-13)、地盤の変動が建物の変形や損傷に関係している可能性が考えられた。近隣地域では、住宅の外壁の剥落、住宅 1 階部分の変形、基礎のきれつ、道路のきれつが見られ(写真 N-14~16)、墓地では墓石のほとんどが転倒・落下している等、大きな被害が見られた。また建物へ至る国道沿いの山や建物周囲の山では斜面の崩壊が多く見られた。

写真 N-1 小千谷市の文教施設(N)(写真正面の玄関部分の被害が目立つ)

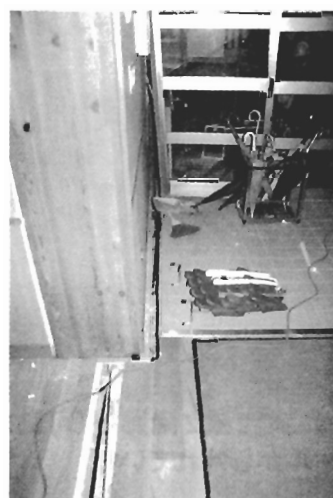
写真 N-4 玄関棟(南北棟との境の床面にすき間が生じている)

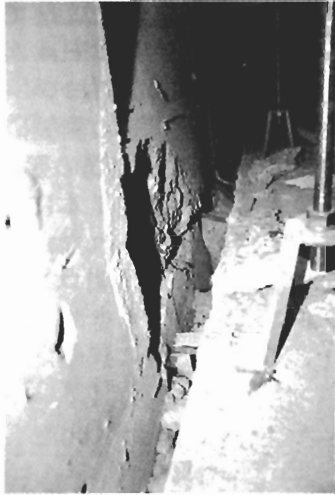
写真 N-5 玄関棟床下(布基礎のきれつ, 土間コンクリートとの間に生じたすき間)

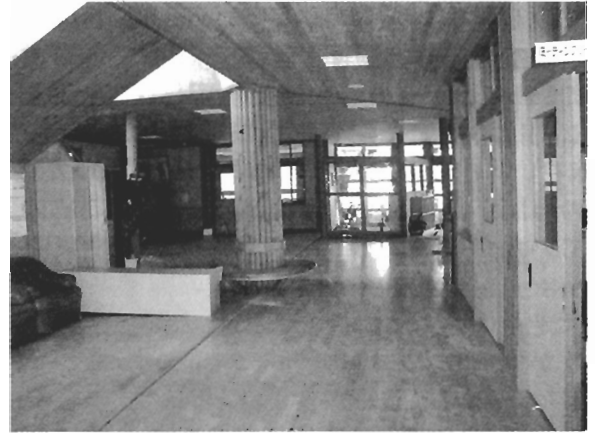
写真 N-6 玄関棟(床面のすき間)

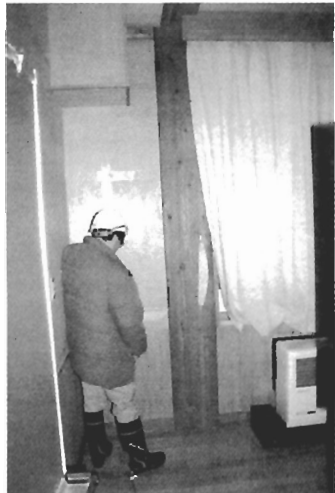
写真 N-7 南北棟 2 階教室(集成材柱の割れ)

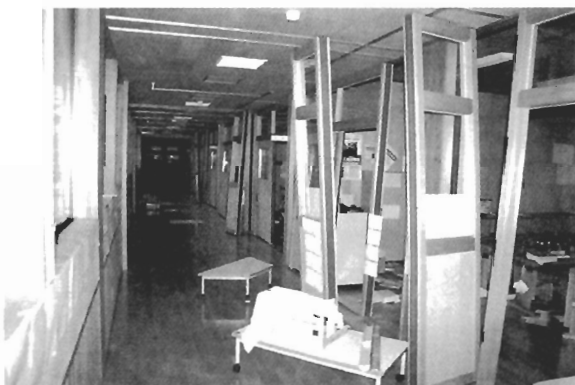
写真 N-9 東西棟 2 階廊下(可動式間仕切り壁がレールから外れている)

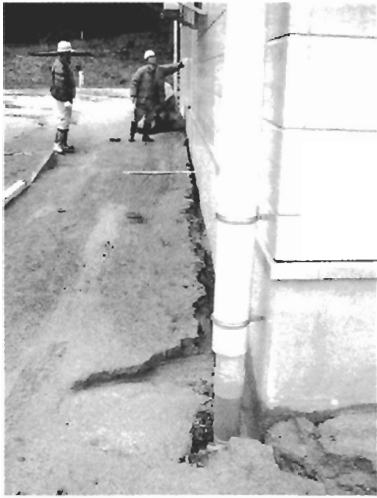
写真 N-11 南北棟北側の地盤の沈下

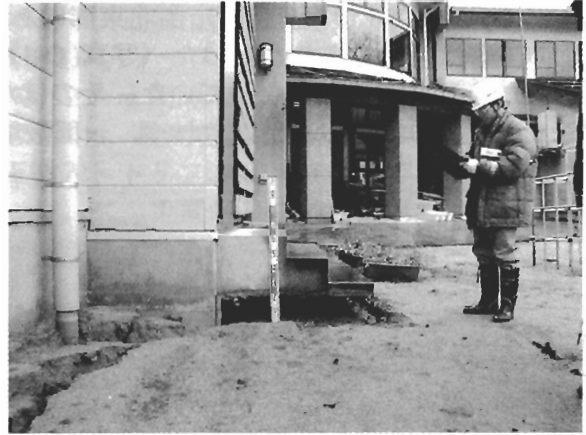
写真 N-12 南北棟西側の地盤の沈下

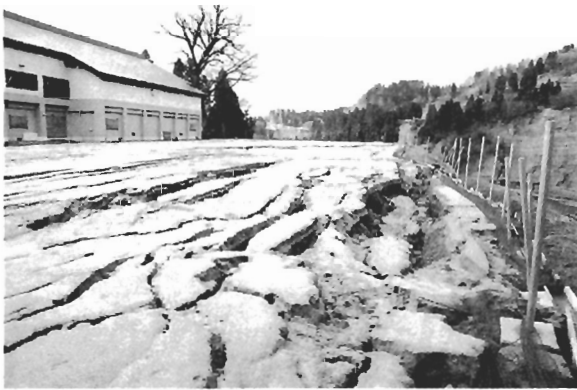
写真 N-13 建物北側のグラウンドの地割れと地崩れ(建物のすぐ近くまで地割れが生じている)

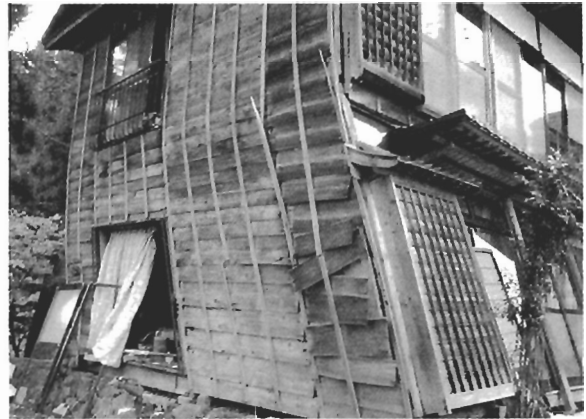
写真 N-14 近隣の住宅(1階部分が大きく傾いている)

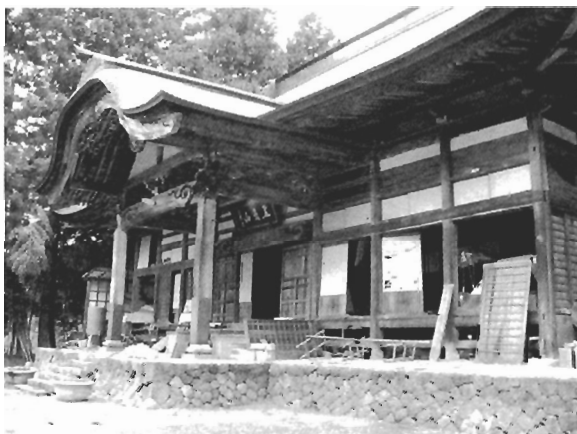
写真 N-15 近隣の神社(雨戸や障子ははずれているが、建物に大きな被害はない)

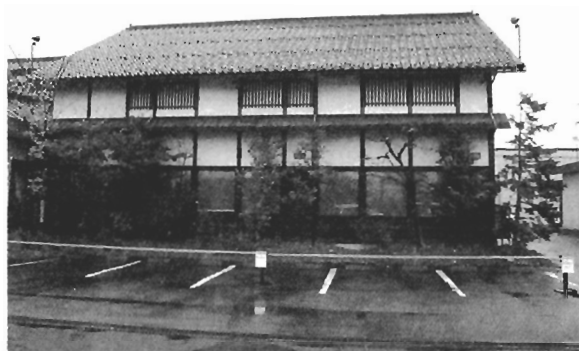
写真 O-2 隣接する店舗（屋根瓦の落下の恐れがある）

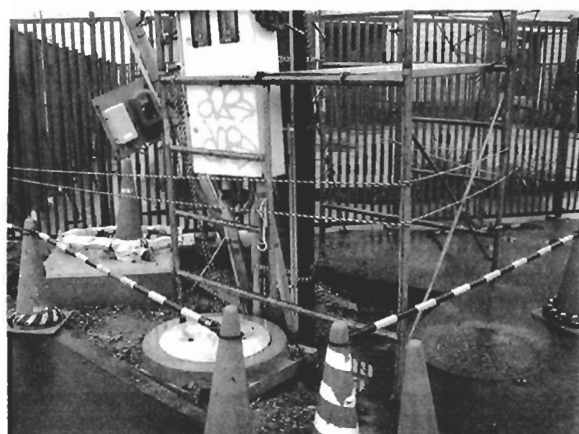
写真 O-3 隣接する電信柱（周囲の地面が陥没）

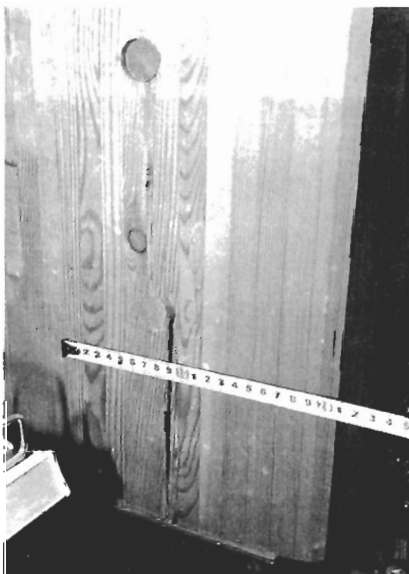
店舗兼事務所(P)： 1990年築。長岡市街北東部にあり、近隣は住宅街である。ベイマツ集成材の3ヒンジアーチ構造の平屋建てである(写真P-1)。アーチのスパンは18mで東西方向にかけられている。桁行き方向の長さは10.8mで、2.7m間隔でたてられた計5本のアーチで構成されている(写真P-2)。建物の最高高さは7.4m、最高軒高は4.4mである。5本のアーチのうち観察できた4本には、西側柱脚の鋼板挿入・ドリフトピン接合部でドリフトピン近傍に集成材の割れが生じていた(写真P-3)。一方、アーチ東側の柱脚接合部では同様の損傷は見られなかった。敷地内では、建物北側で側溝のずれが見られ、また建物西側の犬走りに割れやマンホールの浮き上がりが観察されたことから(写真P-4, P-5)、局所的な地盤の変動が建物の損傷に関係している可能性が考えられた。近隣の住宅ではモルタル外壁のきれつが見られた(写真P-6)。

写真 P-3 集成材アーチ脚部の割れ

新潟県中越地方にある27棟の集成材建物の被害調査を行った。本震、余震により建物には大きな入力があったと考えられるが、一部の建物を除いて主要構造部の集成材に被害は認められなかった。集成材に損傷を受けた建物では、基礎や犬走り部のきれつが生じており、マンホールの浮き上がりも見られたこと、さらに、集成材の損傷が最も大きかった建物では周囲の地盤が大きく崩れていたことから、集成材の損傷には地震時の入力だけでなく、地盤の変動も大きく関わっていたものと考えられる。個々の集成材建物の被害についての原因を明らかにするためには、建物の設計資料等を参考にして詳細な調査が必要であると思われる。

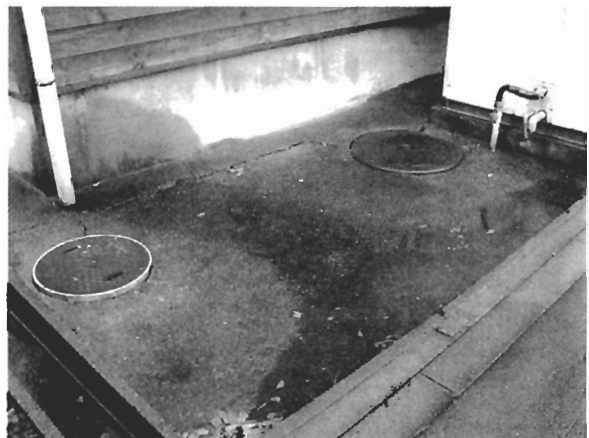
写真 P-4 店舗西側犬走り部のきれつ(左側のマンホールが浮き上がっている)

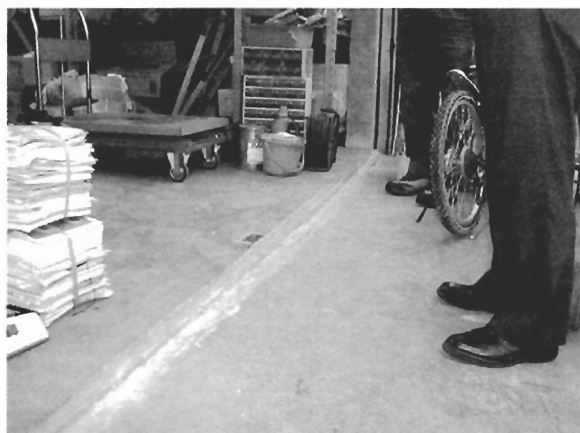
事務所兼倉庫(Q)： 1990年築。長岡市街北部にあり、近隣は店舗や住宅街である。建物西側の敷地脇を柿川が流れる。1階が事務所と倉庫、2階が倉庫の建物で、1階事務所の四隅にはRC壁が配されている(写真 Q-1~4)。柱、梁に集成材が使用され、接合には金物とボルトが用いられている(写真 Q-5)。集成材には特に損傷は見られなかったが、事務所隅のRC壁の一部が剥落していた。建物の基礎の一部にきれつが生じているほか、建物と建物西側の犬走りの間にすき間が生じていた(写真 Q-6)。建物下の地盤は杭による補強がされているが、犬走り部は補強がされていないため、柿川の方へ地盤がずれ、それによってすき間が生じたものと推察される。近隣の住宅ではモルタル外壁の亀裂、タイルの剥落、コンクリート階段部分のきれつ、一部破壊、基礎のきれつおよび破壊、屋根瓦の落下等の被害が見られた。

写真 Q-6 建物西側犬走り部(建物と犬走り部の間にすき間が生じた(補修済))

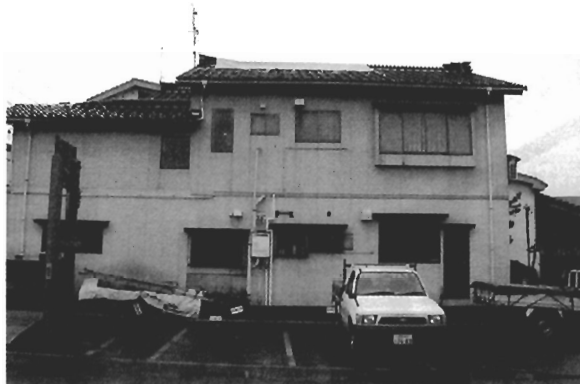
写真 Q-8 近隣の住宅(屋根瓦の落下)

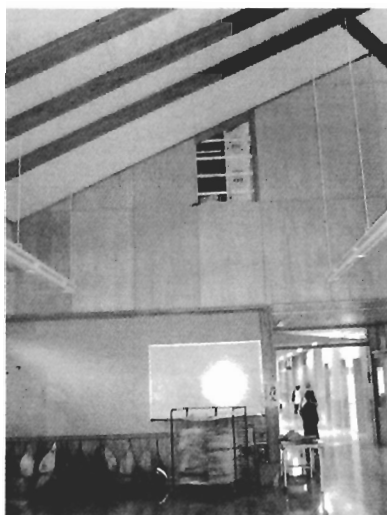
写真 S-7 教室棟・オープンスペース(内装壁の剥落)

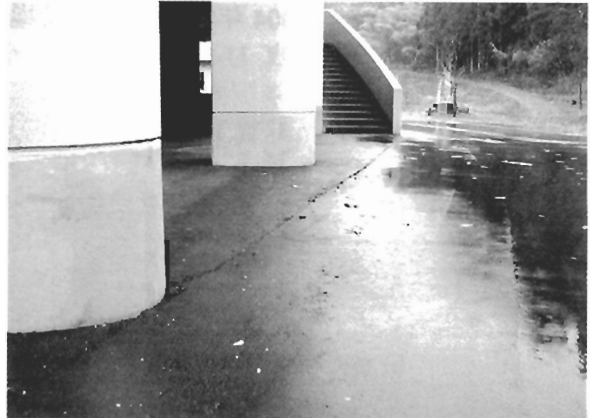
写真 S-12 同体育館(アスファルトのきれつ)

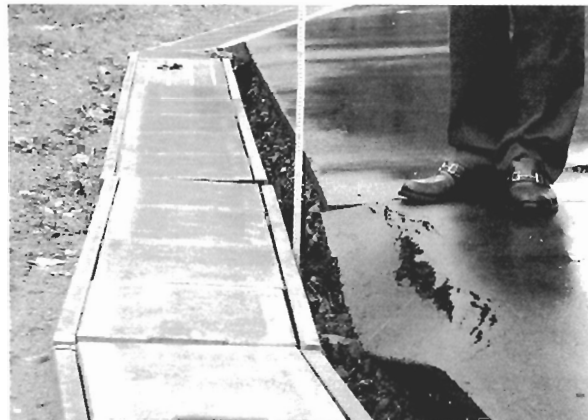
写真 S-13 敷地内の地面の陥没

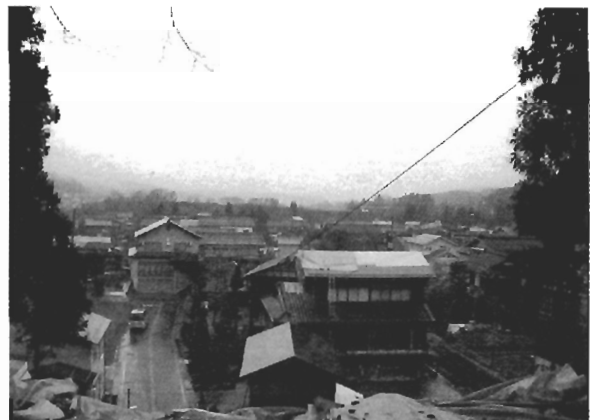
写真 S-14 近隣の住宅(屋根瓦が落下した住宅が見られる)

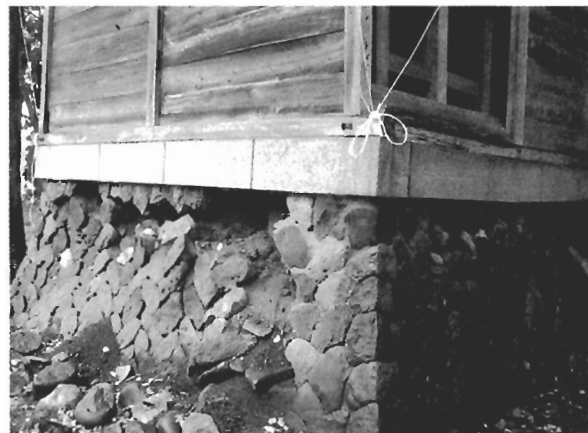
写真 S-15 近隣の神社(石垣の崩壊)

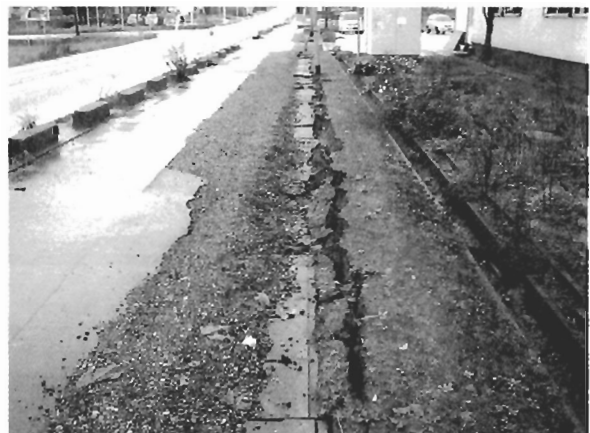
写真 S-16 近隣の地面の陥没

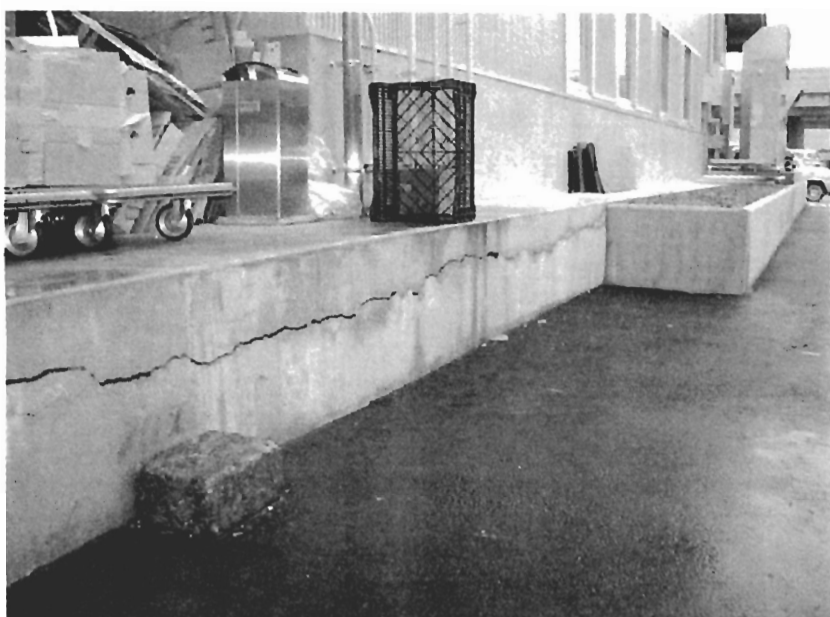
店舗兼事務所(U)： 2004年築。川口町役場から南に約1kmのところにある一部2階建ての切り妻屋根の建物(写真U-1)。柱、梁、小屋組、筋かいに集成材が使用されており、部材同士の接合は主として鋼板挿入ドリフトピン接合であるが、柱と筋かいの接合は鋼板挿入・ボルト接合であった(写真U-2~4)。震源地付近にあるが、建物内の集成材に損傷は見られず、また、建物外側正面のポーチに使用された湾曲集成材にも損傷はなかった。内装壁のスギ板、天井に使用されたOSB・発泡樹脂のサンドイッチパネルの損傷や剥落もなかった。建物西側の犬走りにはきれつが生じていた(写真U-5)。建物東側の駐車場のアスファルトに数本のきれつがあった(写真U-6)。地震当時は営業中であり、立ってられないほどのゆれで、商品もくずれたとのことであった。近隣では住宅の瓦の落下や漆喰の剥落、倉庫の基礎ブロックの破壊が見られた(写真U-7)。

写真 U-5 建物西側犬走り部のきれつ

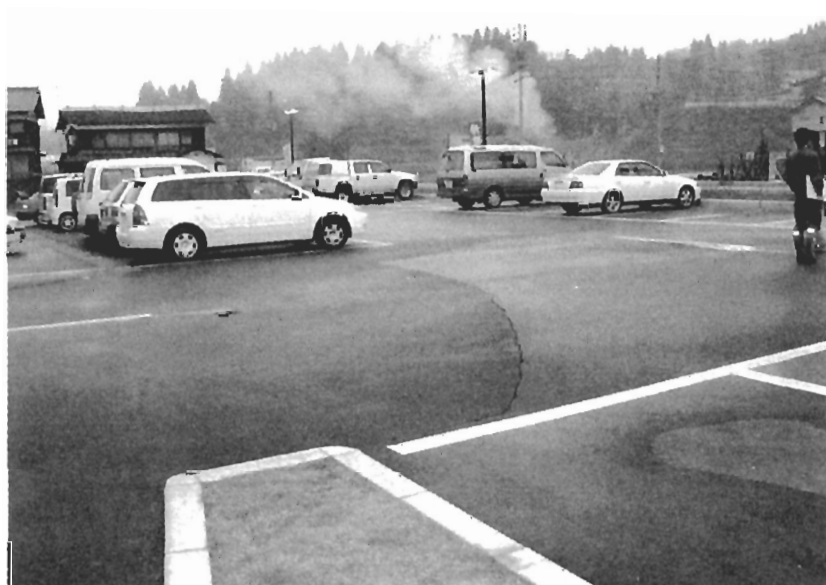
写真 U-6 店舗前駐車場(アスファルトのきれつ)

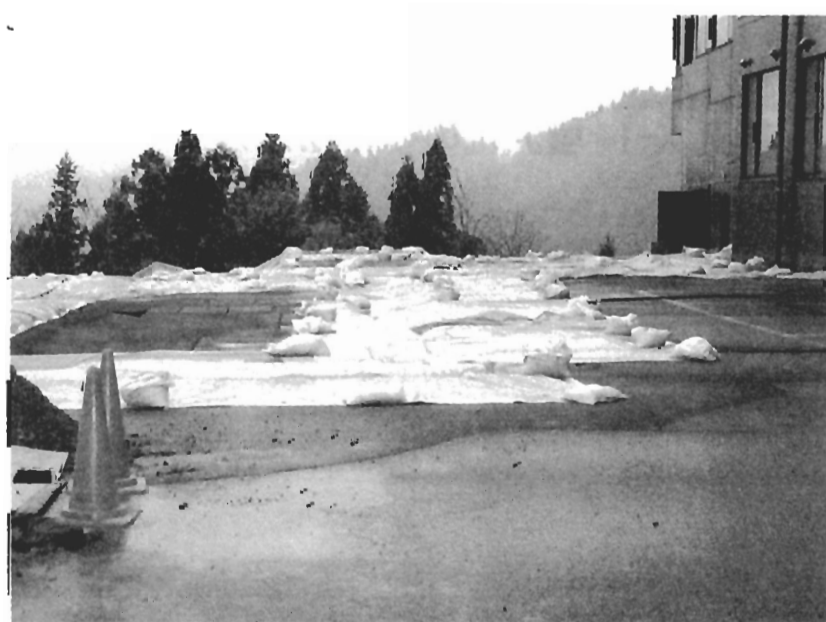
福利厚生施設(V)： 1999年築。川口町役場から東に1 kmほど離れた丘陵地を造成した公園内にある。隣接して宿泊施設、温浴施設がある。外観調査では建物には特に被害は見られなかった(写真 V-1)。隣接する建物そばの盛土部分が崩落していた(写真 V-2)。

写真 V-2 隣接する建物脇の盛土の崩落

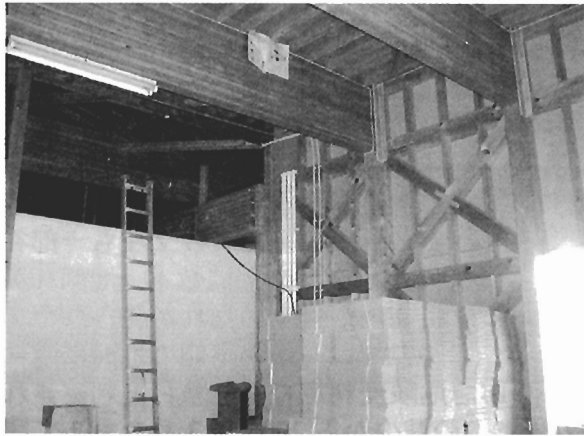
事務所兼倉庫(X)： 1987 年築。旧塩沢町役場から南へ約 3 km のところにある。一部 2 階建ての建物。柱、小屋組には製材が使用され、梁に集成材が使用されている（写真 X-1, X-2）。接合は鋼製金物とボルトによる接合である（写真 X-3）。集成材を含めて建物の被害は特に見られなかった。また近隣の地域においても特に被害は見られなかった。

写真 X-1 塩沢町の事務所兼倉庫(X)

写真 X-2 倉庫内部

写真 X-3 製材柱と集成材梁の接合部

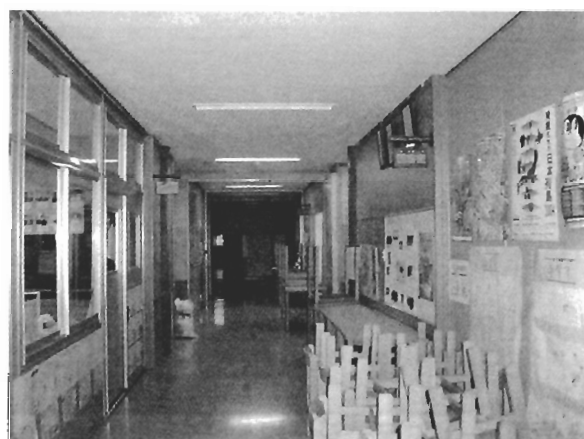
文教施設(Z)： 1994年築。旧大和町の西部の山間にある文教施設で、傾斜地を造成して建てられた2階建て、一部吹き抜けの建物。山側（南東側）に建物と体育館(AA)が一直線上に並んで建てられており、谷側（北西側）にグラウンドがある（写真 Z-1）。主要構造材にはベイマツの丸太や製材、集成材が使用され、接合は梁受け金物とボルトによる接合である（写真 Z-2, Z-3）。集成材を含めて建物の損傷は特に見られなかった（写真 Z-4）。ベイマツ集成材の3ヒンジアーチ構造の体育館(AA)にも特に被害は見られなかった（写真 Z-5）。グラウンド周辺の盛土が崩れ、グラウンド周囲に配された側溝が谷側へずれており、フェンスの支柱も一部谷側へ傾いていた（写真 Z-6）。調査時にはすでに補修されていたがグラウンドに数本、地割れが生じていたとのことであった。近隣では、地震による斜面の崩壊や、盛土の崩れが見られた。また、当該建物から2 kmほど離れた十日町市のRC造文教施設では、建物南側の地面にきれつ、陥没があり、斜面の崩落の危険性もあることから応急危険度判定で「危険」と判定されており、調査時は休校していた。地震による被害と児童数の減少から2005年3月をもって閉校となるとのことであった。

写真 Z-1 旧大和町の文教施設(Z)(右)と体育館(AA)(左)

写真 Z-2 文教施設(Z)のオープンスペース

写真 Z-3 ベイマツ丸太と集成材の接合部

写真 Z-4 文教施設(Z)の1階廊下

写真 Z-5 体育館(AA)

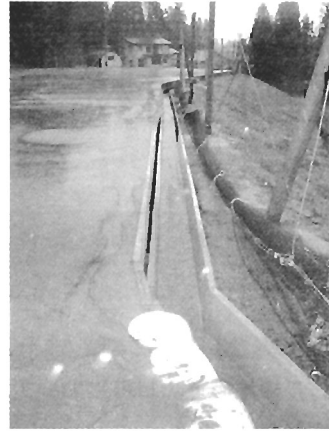
写真 Z-6 建物北西側のグランド(盛土の崩れ, 側溝のずれ, フェンス支柱の傾き)

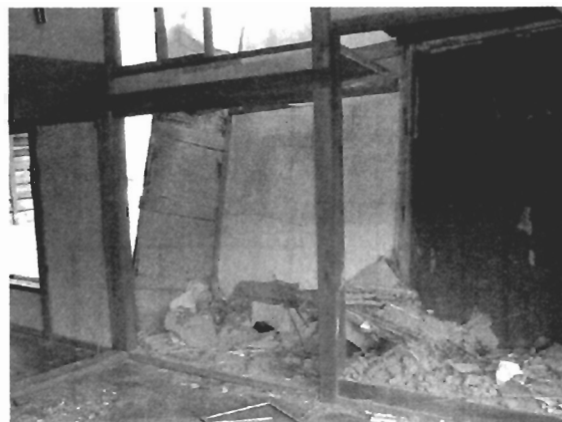
図4,5

図4 床の間の張り出し部分

図5 床の間の土壁損傷状況

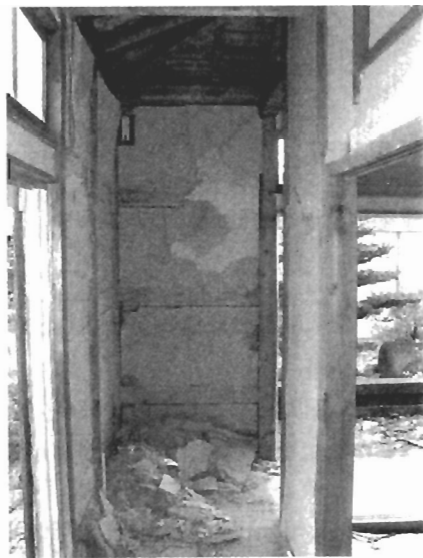
図6,7

1階には耐力要素としての土壁が少ない。また、破壊の状況としては貫面よりも上に塗られている中塗りあるいはそれに相当する層が剥がれ落ち、貫がむきだしの状態になっている。

図6 土壁損傷例

図7 貫が露出した土壁

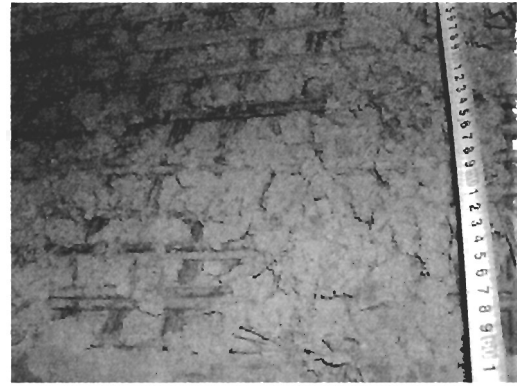
剥がれ落ちた土壁。竹木舞ではなく茅のようなものを下地として用いていることが分かる。

図11 剥がれ落ちた土壁

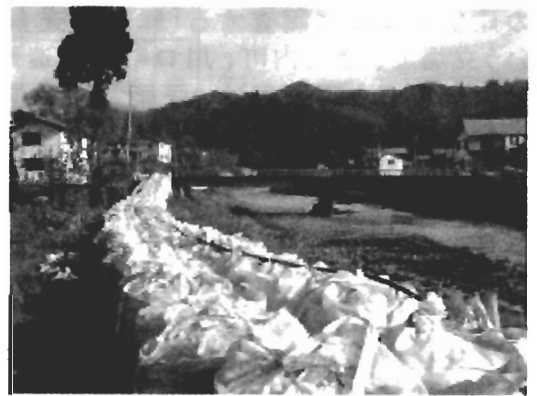
山古志村から発する芋川の下流に位置し、芋川の水が堰き止められて出来た自然のダムが決壊して土石流が発生する恐れがあるということで、緊張が高まった地域である。写真 2.1 は土石流に備えて多数の大型土嚢が積まれた竜光地区の芋川流域の状況を示す。

写真 2.1 土嚢で堤防がかさ上げされた竜光地区を流れる芋川

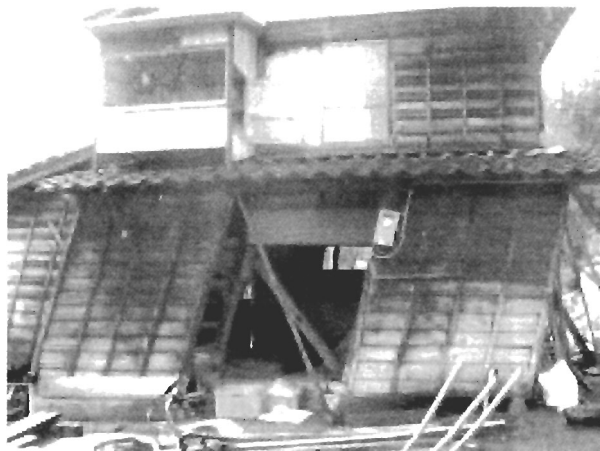
写真 2.2 は全壊の判定を受けた在来軸組構法 2階建ての倉庫である。壁は土壁で、筋交いを併用している。外壁仕上げは板張りである。1層部

写真 2.2 在来木造 2 階建て倉庫

分には耐力壁が少なく、大きくせん断変形し(残留変形角はおよそ 5 : 20)、2階は殆ど無傷の状態であった。基礎はコンクリートブロックであった。

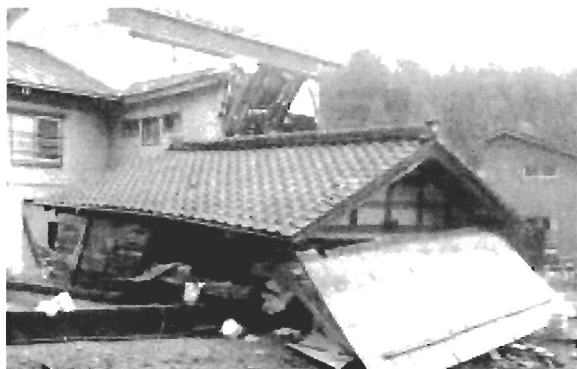
写真 2.5 全壊した小規模な船柵造りの農機具収納倉庫(推定)。

写真 2.5 は全壊した農機具等の倉庫と思われる。構造は小規模な船柵造りと考えられる。農機具収納倉庫の場合、開口幅を大きく確保するため、耐力壁の絶対量が不足しがちで、且つ耐力壁が偏って存在している。しかも屋根は重たい土を敷いた瓦葺きのため、これらの条件が重なって全壊した場合が多かったと推定される。一つの傾向として、この種の伝統的な木造建築で開口部の多い農機具収納庫などの全壊が、この地域で比較的多く見受けられた。

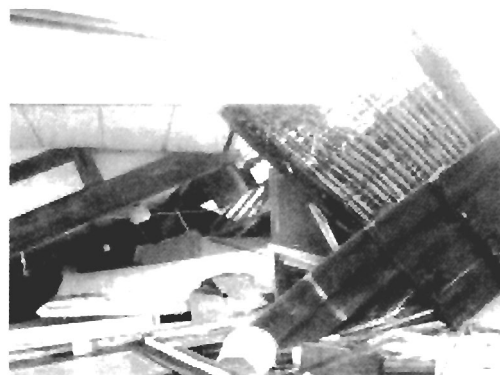
別棟は船柵造り風の妻面を持つ 1 階建ての建物(用途は不明)であったが、写真 2.4 に示すように完全に崩壊していた。この地方の土塗り壁は、竹の代わりに葦のような木舞を使用しており、京都の土壁とかなり異なる土塗り壁構成であるように思えた。

写真 2.4 全壊した船柵造り風の別棟。葦のような植物をそのままの断面で木舞とした独特の土塗り壁であった。

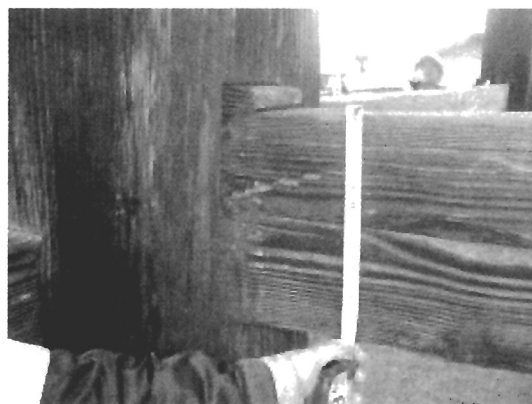
写真 2.8 は同一敷地内にある鐘樓の貫接合部の破壊状況を示す。貫接合部は、静的な外力に対しては、粘弾性物体のように、めり込み抵抗で粘り強く耐えるというのがイメージであるが、動的な荷重に対しては、粘性ダッシュポットが働く前に、いきなり弾性バネ部分で破壊ひずみに達したという印象である。鐘樓の全ての貫接合部で、この写真のような貫材の曲げ破壊が観察された。

写真 2.8 弘誓寺の鐘樓の貫接合部での部材曲げ破壊。

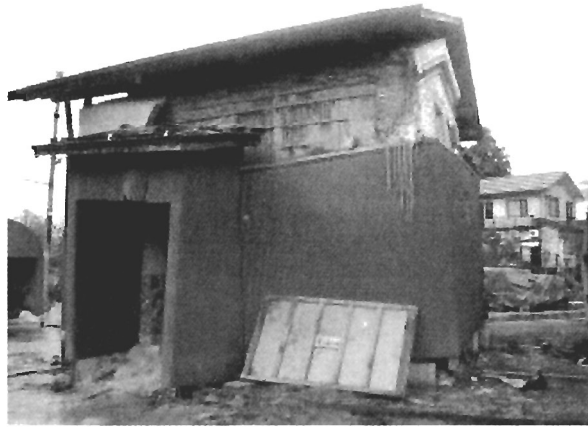
写真 2.10 田川地区におけるその他の土蔵の被害。

写真 2.10 は弘誓寺と同じ田川地区で見た別の土蔵の破壊状況である。今回の調査で観察された地震被害の特徴の一つとして、土蔵の被害が目立った。

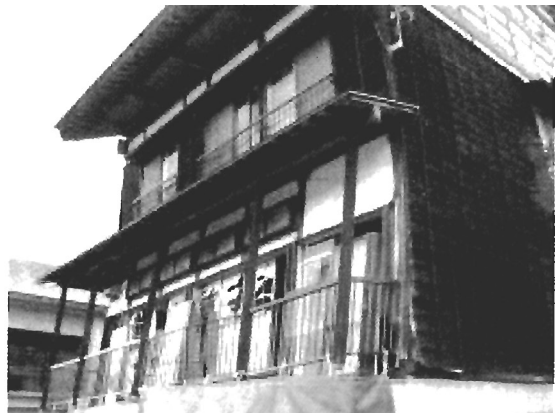
さて、写真2.11の大型の船柁造りの住宅では、2階床面より上部にかなり大きな残留変形が認められ(残留変形角は実測不可能であったが、写真2.12から判断すると、1/30rad.以上はあると考えられる)、内部の被害も甚大であった。

写真 2.12 RC高床式3階建て伝統構法住宅(近景)

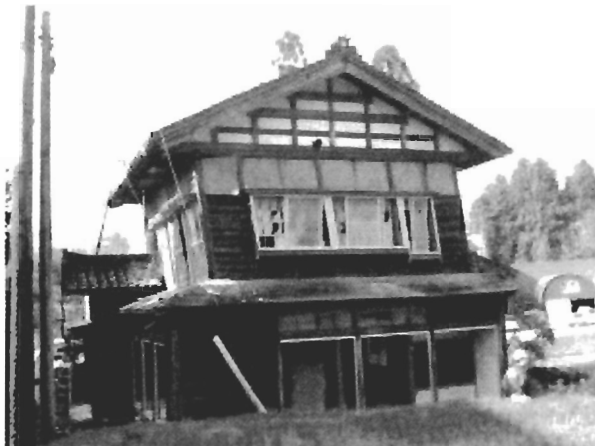
写真 2.14 2階が大きく傾いた船柵造りの住宅

写真2.14は、大破した典型的な船柵造りの豪華な2階建て住宅を示す。この建物は、「放置しておくで雪で建物が倒れて他人に迷惑を掛ける」という理由で、多くの「危険」と判定された住宅と同じように、県

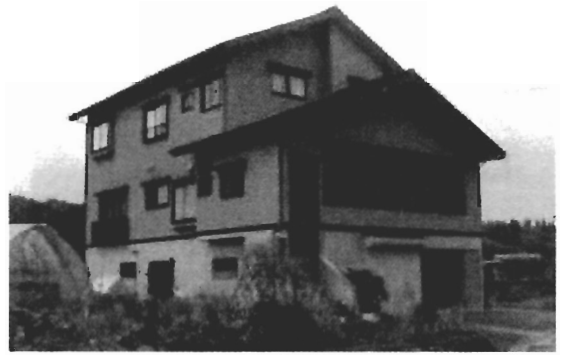
現代風3階建て住宅を示す。構造の詳細は全く不明であるが、少なくとも外観上は残留変形などは一切観察されなかった。

写真 2.13 RC高床式現代風3階建て住宅

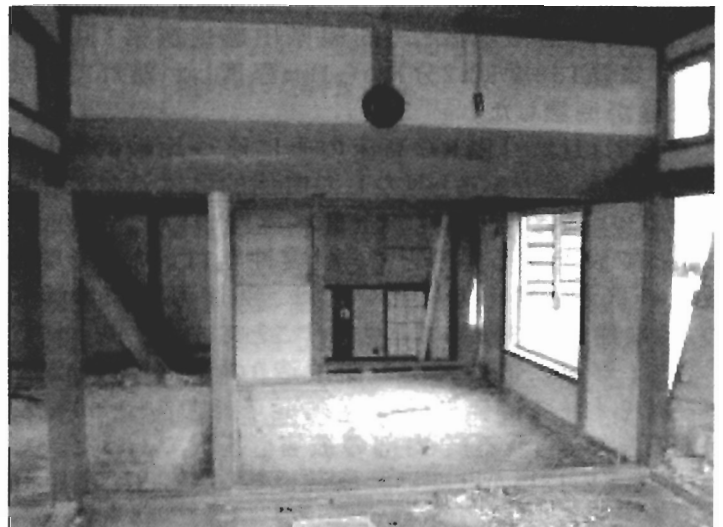
写真 2.16 船柵造りの住宅の1階に使われている立派な差し鴨居と無傷な小壁

この建物の大黒柱は15cm角のケヤキで、差し鴨居は材せいが40cmの杉、主屋の柱は12cm角、下屋の柱は10.5cm角の杉であった。屋根構面においては、直径30cm以上の丸太が桔木(はねぎ)のような役割を持って屋根荷重を支え、豪雪に耐える構造となっている。しかし、水平荷重に対しては、どちらかという、「ずれ易い」機構であるように感じられた。なお、丸太の樹種に関しては不明であるが、別の住宅で聞いた話によると、この地域では「杉」を多用しているということで、地松ではなく、杉である可能性も考えられる。1階、2階を通して、耐力要素は土塗り小壁、袖壁、腰壁、そして写真 2.17 に示す大黒柱と差し鴨居の組合せによるモーメント抵抗(材せい40cmの差し鴨居の上下端の2段柄が

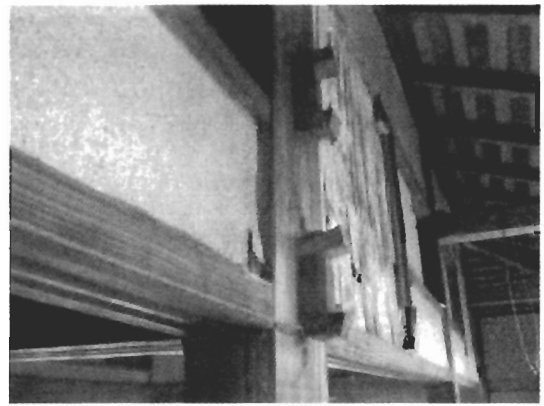
写真 2.17 大黒柱と差し鴨居のモーメント抵抗接合部

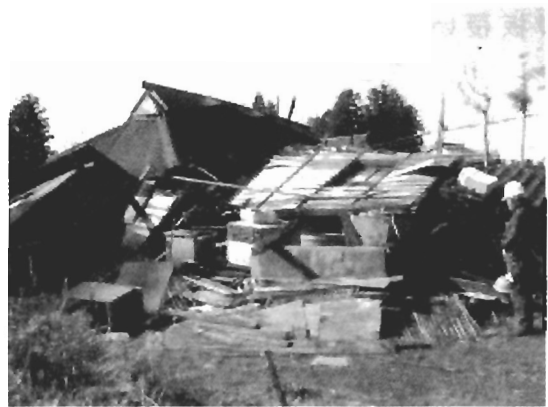
写真 2.18 は、完全に倒壊した別の住宅を示す。元は船柵造りであったと思われる。基礎はコンクリートブロック造。土塗り壁の木舞には、竹ではなく葦のような円形断面の材料がそのまま使われていた。また、土台材に関しては腐朽がかなり進んでいた。ただし、この建物が地震動によってこのように倒壊したのか、ユンボ部隊によって取り壊されて、このようになったのかは不明である。

写真 2.18 完全に倒壊した農家

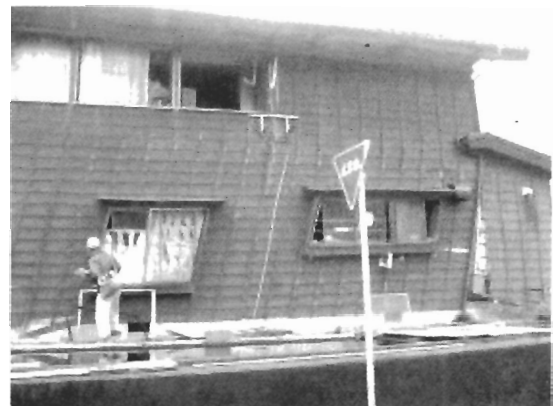
写真 2.19 は、昭和 26 年に建築し、平成 2 年に全面改修した船柵造りの 2 階建て住宅の変形状況を示す。1 階が大変形しており、桁行き方向の残留変形角は $5/22\text{rad}$ であった。

ご主人によると、「船柵造りの住宅に使う象徴的な桁行き方向の丸太は、その上で大工の棟梁が昼寝出来るほど太いものを使う」というのがこの地方の習わしであるという話であった。目視ではあるが、この住宅の大黒柱はケヤキの 20cm 角、差し鴨居は材せい 40cm であった。しかし、差し鴨居の部分で大黒柱の曲げ破壊が観察された。なお、外壁の横貼りの板壁は、昭和 26 年築の元来の構造をカバーするだけで、桁行き方向の水平耐力にほとんど寄与していない施工状況であった。

写真 2.19 1階が大変形した船柵造りの住宅

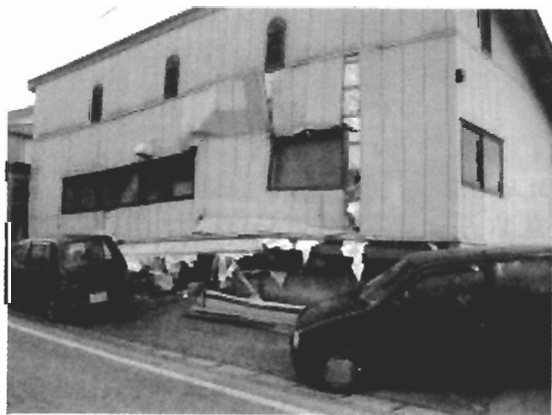
写真 2.24 1階が崩壊し、2階がその上に乗った作業所(事務所、倉庫)

写真 2.24 は 1 階がガレージ、もしくは作業所のような全面開放型の構造で、それが層崩壊し、2 階部分が 1 階にそっくり乗った形の建物被害を示す。1 階の構造は製材の柱に H 型鋼の梁が渡してあった門型架構のようなものであったと推定される。この様な光景は、兵庫県南部地震の際

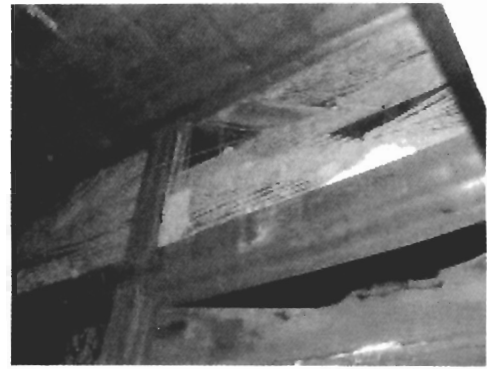
写真 2.25 に円柳寺本堂の垂れ壁の破壊状況を示す。水平の貫に加えて、筋交い状の斜め材が垂れ壁の中に入っていたことが分かる。この地域の住宅の土壁と同様に、葦のような植物をそのまま木舞として使用していることが分かる。斜め材が垂れ壁に入っているのは初めて見るケースであった。

写真 2.24 円柳寺本堂垂れ壁(土塗り壁)の破壊

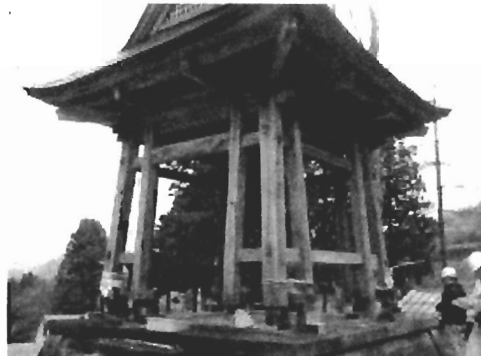
また、鐘樓の柱脚がシロアリ被害で完全に耐力を失い、写真 2.26 に示すように、ちょうど調査時に修理が行われていた。写真 2.27 に被害を受けた木材を示す。

写真 2.26 鐘樓足下の蟻害による補修状況

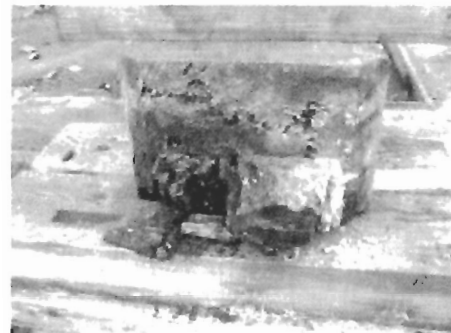
写真 2.27 鐘樓柱脚の蟻害部分

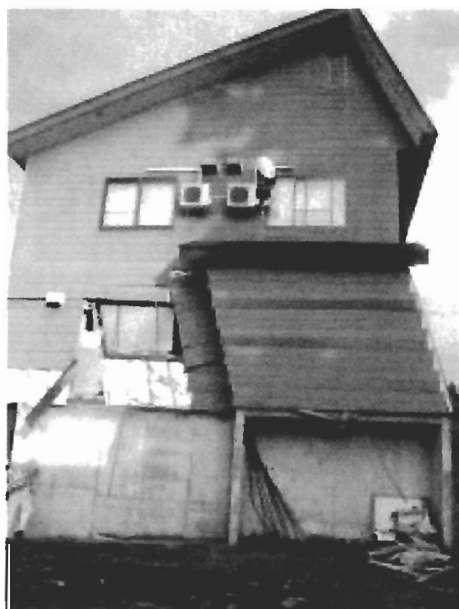
写真 2.28 は高床式の現代的な在来軸組構法であるが、2 階部分が大きく変形した木造住宅の被害例を示す。この構造では、筋交い端部の踏み外しが観察された。

写真 2.28 RC高床式住宅の被害

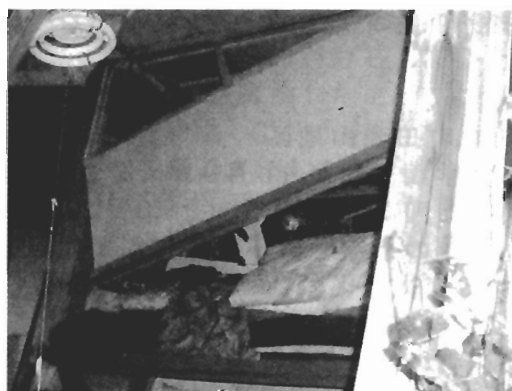
写真 2.30 は、鴨居の短ほぞが柱から抜け落ち、その上の小壁が落下した在来軸組構法住宅の被害例を示す。

写真 2.30 小壁の落下した在来軸組構法住宅

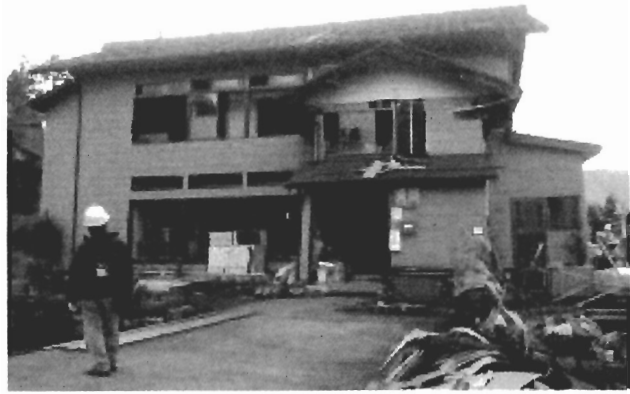
写真 2.31 は、比較的年代を経た伝統構法住宅(恐らく船桧造りと思われる)の外側を外断熱用にスッポリと金属係サイジングボードで覆い、屋根も軽量

瓦に葺き替えた 2 階建てリニューアル住宅の被害例を示す。サイジングボードが所々剥がれ落ちて、元のスギ板横張りの伝統構法住宅を確認できた。危険度判定は「危険」であったが、その根拠はよく分からなかった。

詳細は不明であるが、板壁の内側は恐らく葦系統の植物を木舞材料とした土塗り壁と筋交いが併用された耐力壁であろうと推定される(このパターンが最もポピュラーであったため)。この地域の多くの建物の残留変形に比べると、この建物の残留変形は小さかった。

写真 2.31 リニューアルされたばかりの木造住宅の被害(元は船柵造りと思われる)

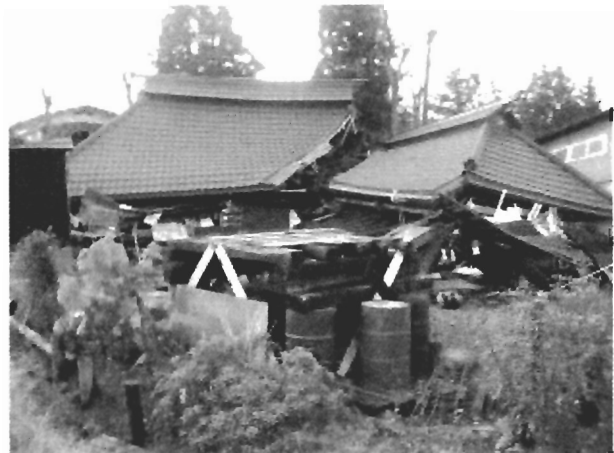
写真 2.32 は倒壊した新築の伝統構法住宅を、写真 2.33 は在来軸組構法による工務店作業所兼事務所を、それぞれ示す。

写真 2.32 全壊した新築の伝統構法住宅(屋根が途中で2つに分割されている)

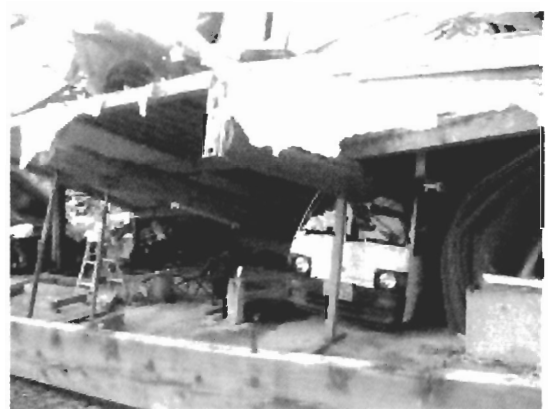
写真 2.33 全壊した在来軸組構法による工務店作業所兼事務所の建物

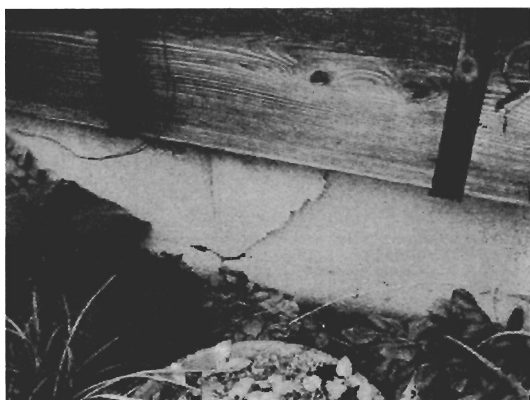
- ・ 1 階土台が南東側に 5～9cm 移動し、辛うじて独立基礎の上に載っている状態。それに伴い、南東側布基礎が一部面外にせん断破壊。アンカーボルトに引っ張られての破壊と思われる。
- ・ 測定はしていないが、残留変形は小さい様子。全体的に水平移動した感じ。
- ・ 1 階梁がせん断破壊。それを下から補強材で支えている。
- ・ モルタル壁が多数損傷。キッチン横の剥落箇所内部木材の腐朽を確認。
- ・ 屋根にも被害が出たようで、新たに鉄板の施工をしている最中。地震前も鉄板だったのか、瓦だったのかは不明（下屋は以前から鉄板）。

写真 5.5 布基礎のせん断破壊（東面）

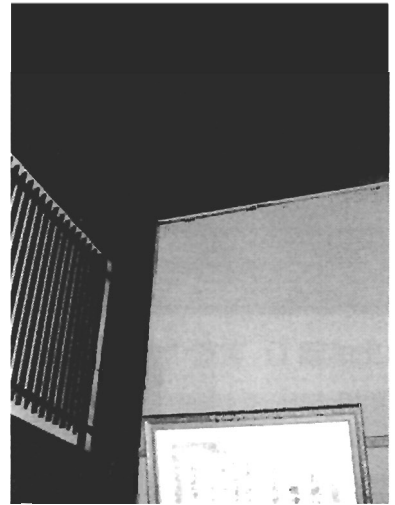
写真 6.5 土塗壁角部の被害

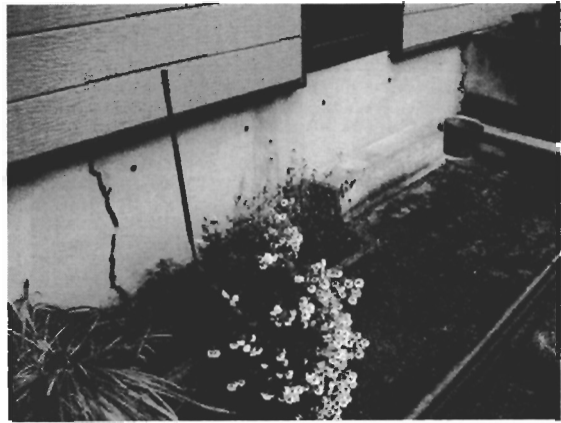
- ・ 応急危険度判定：赤。既に家財道具全て搬出済み。
- ・ 被害は主に地盤の崩れによるもので、地盤が下がる（水平移動を伴う）ことにより、住宅基礎が破壊され、それに伴い家屋も引きずられるように破壊。
- ・ 同理由で無筋布基礎にも破壊箇所が多数。アンカーボルトは確認できた。
- ・ 基礎の移動により 1 階南側の土台が引き

写真 8.4 基礎のせん断破壊（西面）

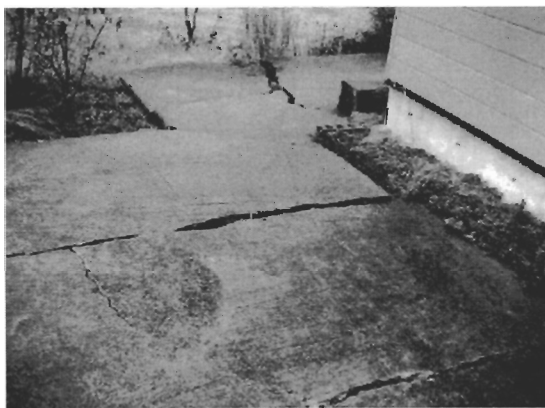
写真 8.3 地盤の割れ（東南角部）

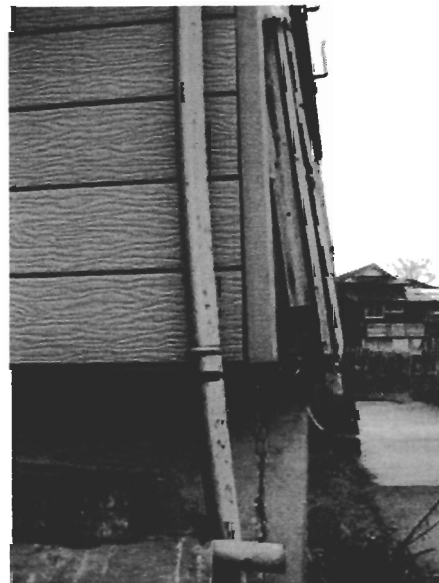
摺られ、南壁面も直交壁線から分離。柱が真っ二つに割裂した箇所もあった。

写真 8.6 南面外壁の崩壊

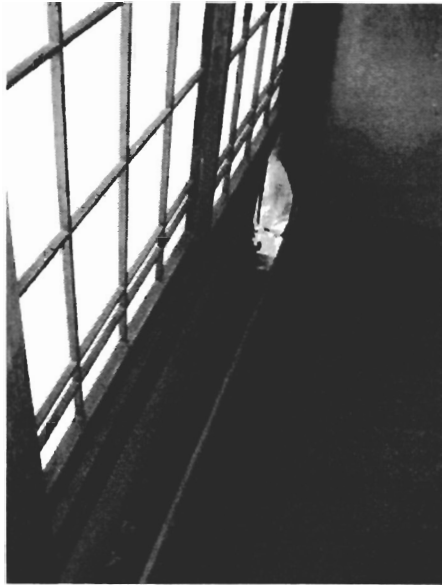
写真 8.7 南面外壁の崩壊（室内側）
