2004年度 木材強度・木質構造研究会
春期シンポジウム

「新潟県中越地震における木造建築物の被害」

2005年3月18日

主催：日本木材学会木材強度・木質構造研究会

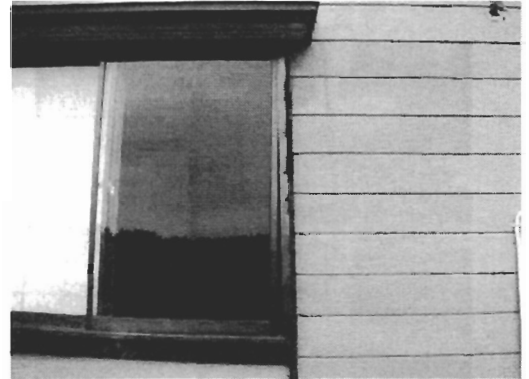
写真 8.10 1階南面の残留変形

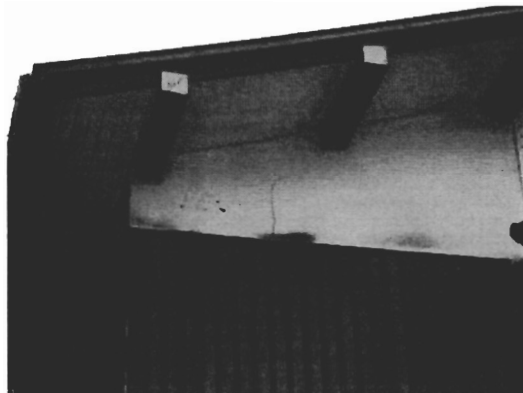
- ・ 基礎の亀裂が数ヶ所。小屋部分外壁にも亀裂が数ヶ所見られる。
- ・ 土塗り壁の角部が若干潰れているが、亀裂や剥落は殆ど無い。モルタル壁には亀裂も見られる。
- ・ 構造体の被害は無いが、家屋中心付近の土台（または束）が腐っているのか？かなり沈み込んでいるので、そのひずみが各所に出ている。（今回の地震で起きたものではない。）
- ・ 僅かな残留変形あり。

写真 9.4 モルタル外壁の亀裂

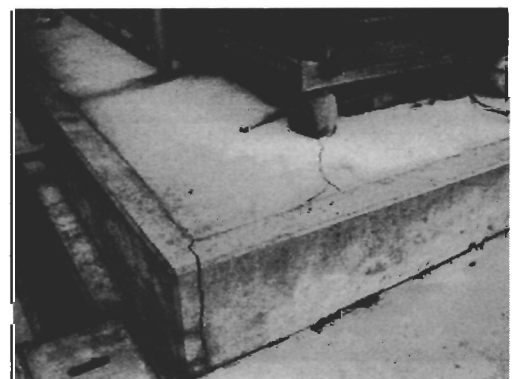
- ・ 基礎周囲の RC 地盤部分に亀裂あり。
- ・ 家屋の被害は 1 階に集中。土塗り壁の崩落、亀裂、欠けが殆ど。
- ・ 柱が沈み込み、差し鴨居も同様に沈んだため、戸が開かなくなった場所もある。
- ・ 部材そのものの被害は特に確認できず。
- ・ 2 階は南側石膏ボードが若干浮いていたが、他には被害を確認できず。

写真 10.2 基礎地盤の亀裂

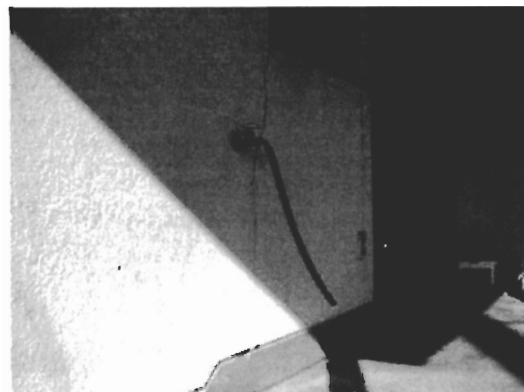
- ・ RC 基礎、屋根の被害無し。東面の基礎と木造との境界部に一部亀裂あり
- ・ 外壁は板張りのため損傷は確認できず。(キッチン窓の内壁側角部に亀裂があったが外部からは全く見えない。) 小屋部分のモルタルに一部亀裂あり。
- ・ 風呂場の外壁 (RC 基礎の上にコンクリートブロックを積層) が崩壊。既に補修済み。風呂場内部をユニットバスにする工事が進行中。
- ・ 工事中の風呂場で壁の内部を観察。3 つ割り筋かい (端部は釘留め) を確認 (図面上は 2 つ割り筋かいの場所もある)。仕口に羽子板ボルトの使用も確認。
- ・ 内装材は一部クロスのしわ、切れが見られるが、大きな損傷はない。
- ・ 玄関正面の作り付け棚が大きく揺れて留め付け部分が外れた。

写真 11.2 構造境界部の亀裂

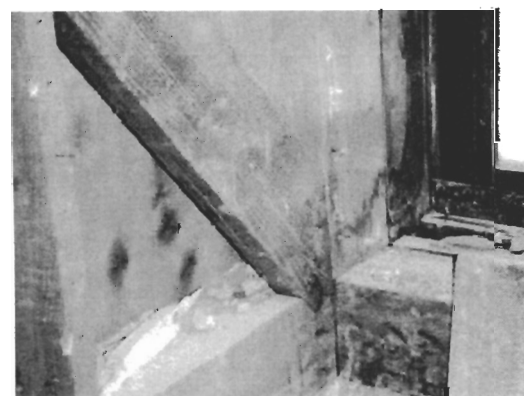
写真 11.4 風呂場壁内 (筋かいの納まり)

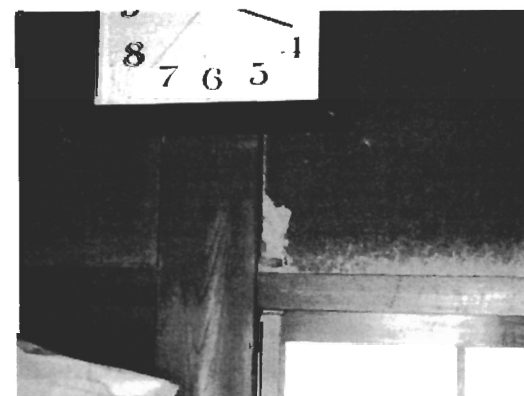
写真 11.5 土塗り壁の損傷

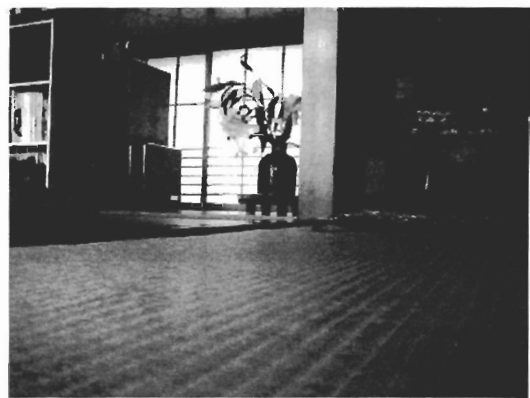
- ・ 基礎に一部亀裂が見られる。
- ・ 外壁は板張りのため被害を確認できず。
- ・ 内壁土塗り壁は角部の欠けや割れ等が中心。2階も同様だが軽微。
- ・ 階段室が若干広い吹き抜けになっており、階段手すりが割れて危険な状態。
- ・ 1階和室の畳が下がって、敷居等との間に段差が生じた。床下の大引きや根太に損傷は確認できず、原因は不明。
- ・ 1階和室柱の残留変形は、東側に最大10/1750rad、南側に3/1300rad程度。

写真 12.2 1階和室に生じた段差

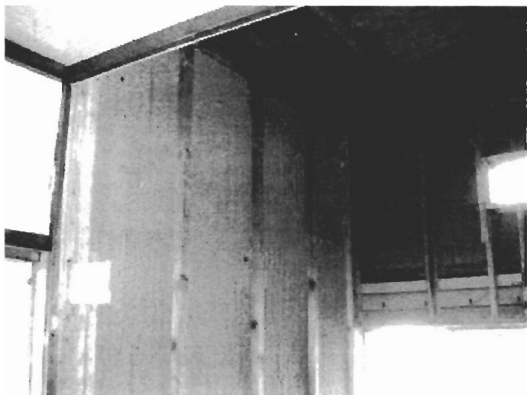
- ・ 和室の蛍光灯が横揺れて天井に激突したらしく、跡が残っていた。
- ・ No.11と同様、風呂場外壁が崩壊して既に補修済み。

写真 12.10 風呂場壁内の様子

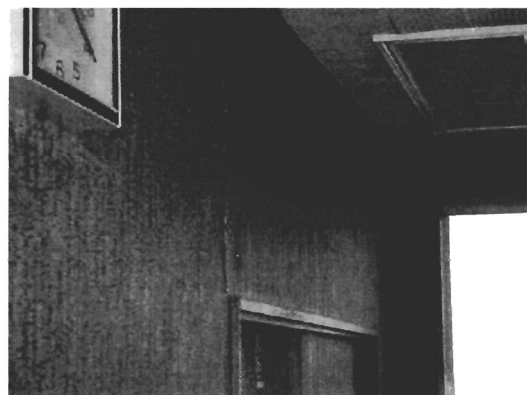
- ・ 基礎、屋根、外壁の被害無し。
- ・ 1 階和室の土塗り壁角部に多少隙間が出来ているが、欠けや亀裂はない。
- ・ 階段室および 2 階の石膏ボード継ぎ目数ヶ所のクロスにしわ。2 階の方が変形が大きかったか。
- ・ 1 階風呂場の内装タイルが何枚か落下したが、既に修復済み。
- ・ 西側は道路に面しており、家とアーケードとが接合されている（この影響もあって揺れ方が違う？）。アーケードが若干西側にずれたのに引きずられて、西側壁面が剥がれるという被害有り。

写真 13.2 内装クロスのしわ（2階廊下）
