# ボンゴシ材を用いた公園用木橋の落下調査報告

# REPORT ON THE COLLAPSE OF BRIDGE MADE WITH BONGOSI

This paper reports the collapse of Bongossi Bridge. The bridge was located in Ehime prefecture, and was made by bongossi and stainless fasteners. The bongossi wood was well known by its high durability, but the bridge collapsed by its decay.

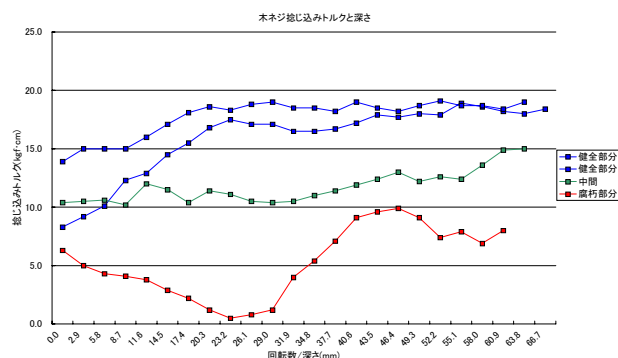
図3 木ネジ捻じ込みトルクと深さの関係

木ネジ捻じ込みトルク測定法は、今回の調査にあわせて開発した局部的破壊を伴う強度推定法である。あらかじめ孔あけされた先穴貫通孔に、先端のみネジ山を有する木ネジを捻じ込み、それに要するトルクにより木材の密度や強度を推定し、また捻じ込みの回転数により深さを検出する測定法である。深さ方向に安定した材質の木材では、捻じ込みに要するトルクは一定であり、腐朽等により材質の劣化した部分では要するトルクは小さくなる。この測定法により、木材表面が健全にもかかわらず、内部が腐朽している状況を簡単に数値で検出できた。またこの方法により、どの程度の腐朽が、どの深さで、どれだけの長さ生じているが簡単に検出できた。
