13 年で架け替えられた木橋の経緯と履歴

The Sequence of Events and Circumstances of Wooden Bridges served in 13 years

ABSTRACT A wooden warren truss bridge which was named ‘Kappa-Bashi’, built in May 1990 in Yamanokyou prefectural natural park of Hiroshima. The bridge was replaced with a steel truss bridge in March 2004 in same shapes at a glance. The bridge was planned with some physical circumstances, public administrative considerations and commercial trends of wooden structures. Here we report from two different situations, administrative officer and/or researcher, the sequence of events and circumstances of the wooden bridge served in 13 years and renewed steel truss bridges.

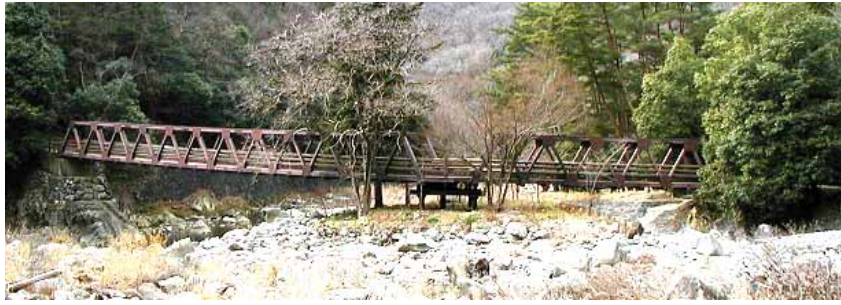
写真1 木造「かっぱ橋」上流からの遠景

写真1、写真2に旧木橋の外観を示す。上部工は下路式単純トラス橋で、上下弦材や斜材等は集成材ベイマツ1級に天然系防腐塗料を塗布したものであった。また格点は、コの字断面のSS400鋼板で集成材を包み、外からボルト締めした二面せん断ボルト接合であった。橋長は第1径間36.3m、第2径間18.3m、有効幅員は2.3m、主構高さは約2.7mで、橋両岸に別れたキャンプ場を結ぶアクセス路としての歩道橋を用途とし、昭和55年版道路橋示方書・同解説に準じた群集荷重 350kgf/m^2 、死荷重 800kgf/m^3 を設計条件として計画された。橋本体の工事期間は1989年12月から1990年3月までであったが、竣工は周辺工事を含めて1990年5月となった。所在地は、左岸が福山市山野町、右岸が三和町時安であり、同じ県立自然公園内のキャンプ場であるものの、橋が跨ぐ1級河川高梁川水系小田川を市町界としている。なお橋の名称は、左岸橋台付近にある淵の名前に由来したものである。

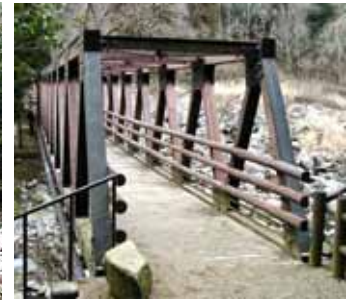
写真2 左岸側橋詰
