架け替え

第1回目調査(架設後6年目)

第2回目調査(架設後10年目)

第3回目調査(補修工事時に調査)

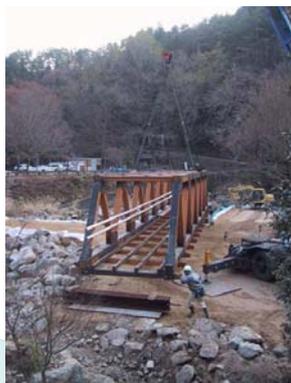
移設実験

- 方法
 - 供用中の橋を橋台から切り離し、クレーンで架橋位置から河川内あるいは周辺に移動
 - 一括架設と同様
 - 第2径間のみを、一往復半
 - 移動後の形状測定
- ねらい
 - 木橋の「軽さ」生かして、維持管理補修時の作業性や仮設費用を減じる試み
 - 調査点検をより安全に、詳細に実施できる。
