# 研究ノート No.8

農林省林業試験場秋田支場

## 台風第15号による務沢外2試験地に於ける風害について

八代伯郎  
小坂淳一

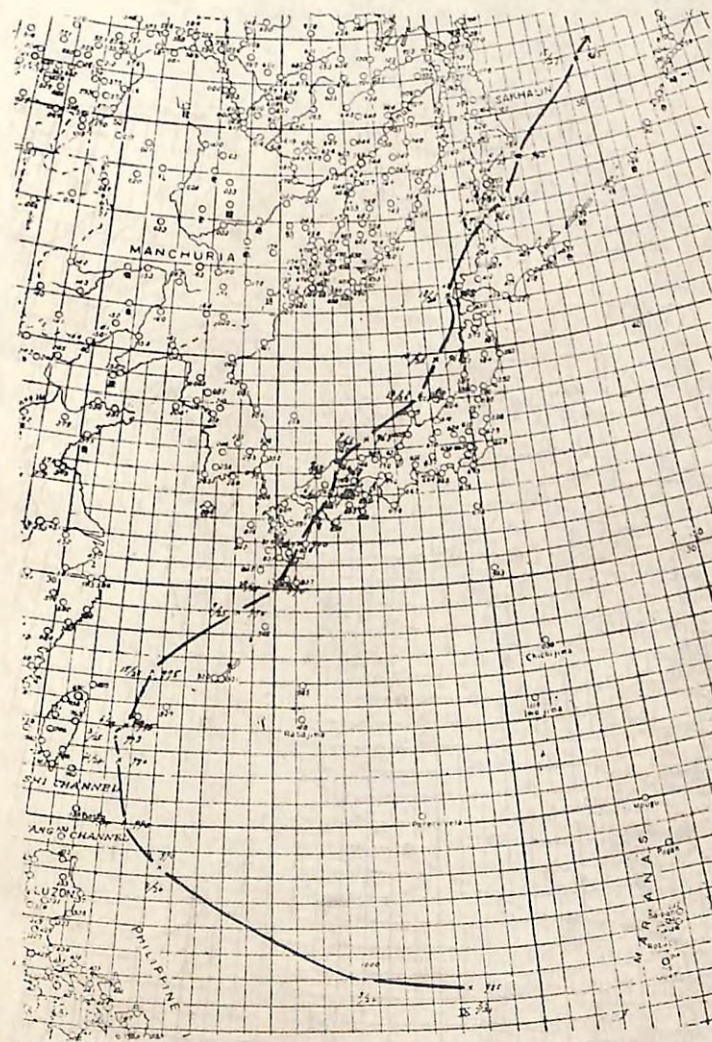
第6図 台風第15号経路図

当時の気象状況を秋田測候所では次の様に報じている。即ち台風第15号は、9月19日頃グワム島の南方海上に発生し、徐々に西に移動しその間一時弱い熱帯性低気圧と見られたが、ルソン島東方海上に達する頃から次第に発達して急に進路を北に転向し、北上を続け台湾の東方海上に来て25日早朝には中心示度は975mb位になり、更に進路を北東に転じ毎時50km位の割合早い速度で、沖縄の西方海上を北東に移動し、26日早朝には九州南部に上陸した。その後四国、鳥取を経て日本海に出たが、中心示度は多少深まり、968mbとなつたまゝで、毎時100kmの速度でなお北東に移動し、26日の14時から15時にかけて、秋田県の西方海上約200kmのところに達した。(第6図台風第15号経路図参照) 尙この頃の秋田県の天気変化の状況をみると、25日の夕方には一時沿海州方面から南東進して来た冷氣団におゝわれ気温は下つたが、夜に入つてその頃九州に接近していた台風の中心附近より東北東にのびていた温暖前線が活発になり26日朝までに約25mmの雨を観測した。その後前線は次第に北上し、当地方は太平洋方面の高気圧の勢力内に入り天気は回復し気温は上昇した。しかし南東の風は朝方から次第に強まり26日9時には風雨注意報が、又同14時には暴風雨

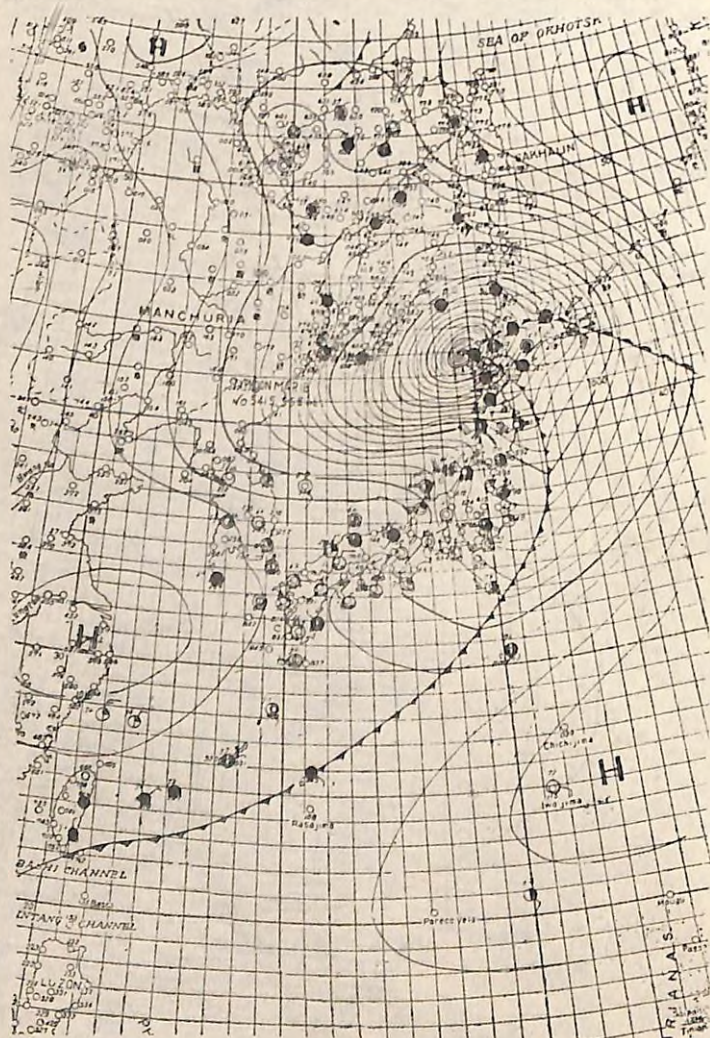
第 7 図 台風第15号天気図

警報が発せられた。その後15時頃には秋田市を寒冷前線が通過し、今までの南東風は急に南西に変わると共に暴風雨となった。(第7図台風第15号気候図参照) 此の時の突風は最大瞬間で33.4m/sを観測しその後雨は殆んどなかつたが平均風速20~25m/sの暴風が21時頃まで持続し、此の間に於て平均最大風速30.7m/s(S.W.6h57m), また瞬間最大風速42.7m/s(S.W.17h00m)を観測した。尚鷹巣では22時20分頃最大風速24.1m/s, 瞬間最大風速36.8m/sを記録し、各地に甚大なる被害を与へて後、北海道西岸をかすつて27日朝宗谷海峡よりオホーツク海に去つたのである。
